平成 29 年度

匝瑳市堀川浜簡易調査報告書

千葉県レクリエーション都市開発株式会社

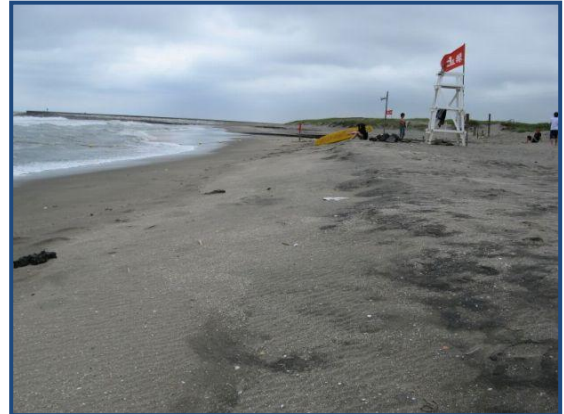
写真-2

平成 21 年度に、低気圧の通過に伴い、高波が押し寄せた結果、短期的な海岸侵食が一気に進んだ。そのため、市では安全を考慮して 7 月 31 日に海水浴場としては閉鎖した。（写真 2）以後、継続的に調査を実施し、海水浴場再開を模索しているが、安全状況が改善されないため、市の判断により再開には至っていない。

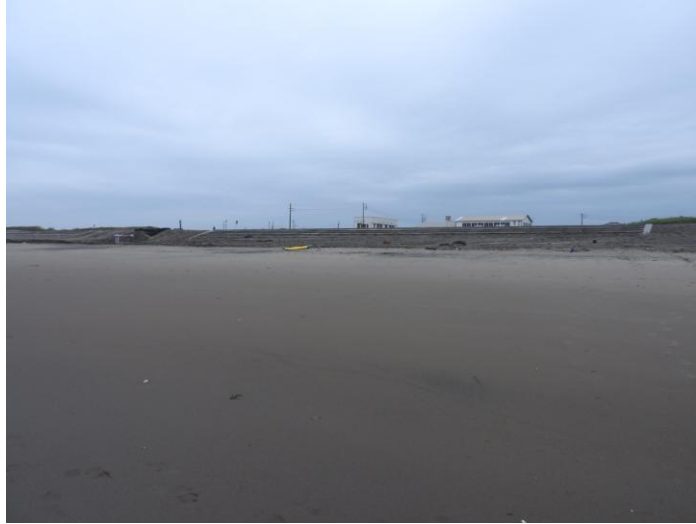
以前の海水浴場設定区域（浜側）を示す 2 本の棒杭は、昨年度実施された護岸工事のため、撤去されていた。今回調査は、海水浴場とほぼ同位置に設置された防潮堤（幅 55m）の正面を海水浴場跡地として調査を実施した。砂浜の傾斜は比較的緩やかで遠浅の地形が広がっていた。

写真3 砂浜の様子（海側から撮影）

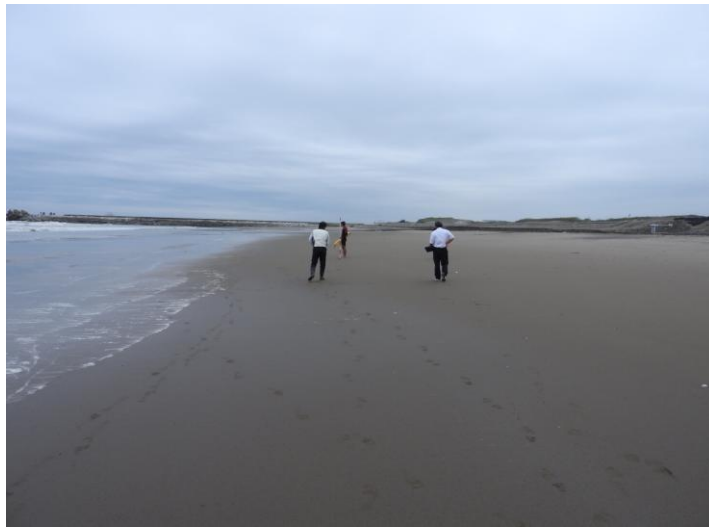
写真4 砂浜の様子②（緩やかな傾斜）

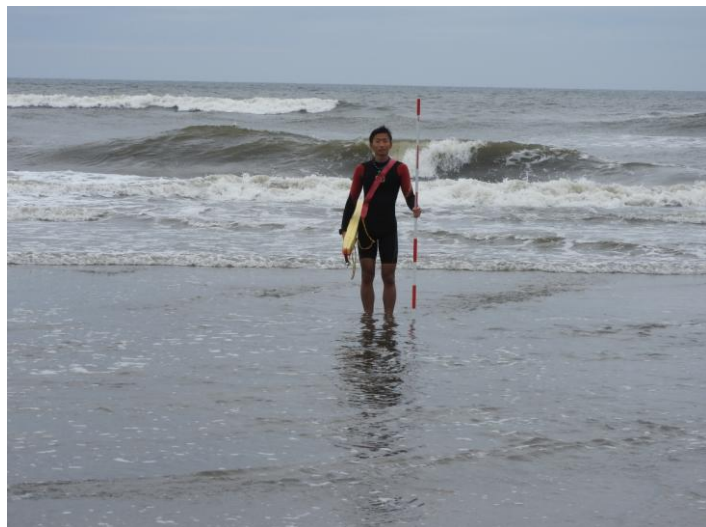
汀線から 25m 付近（地点①、④、⑦）の水深は 0.2m、汀線から 50m 付近（地点②、⑤、⑧）の水深は 0.5m、汀線から 75m 付近（地点③、⑥、⑨）の水深は 0.8~1.0m であった。

写真5 地点①汀線から25m地点

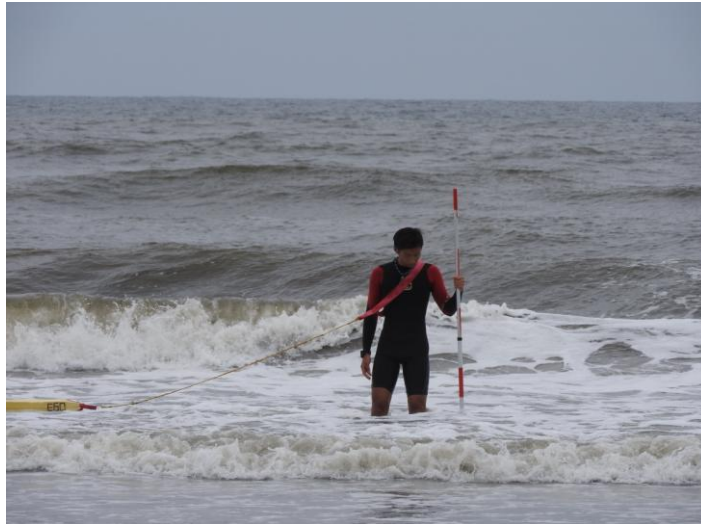
写真6 地点②(汀線から50m付近) 水深0.5m

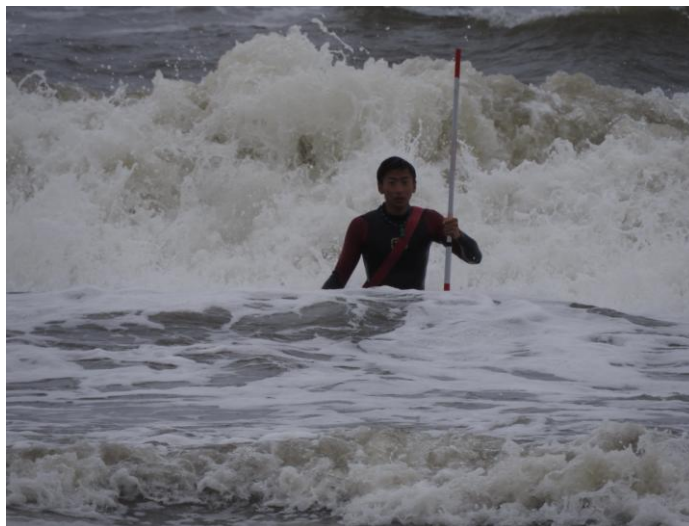
当日の波高は 1.0~1.5m、沖合 75m 付近（ポイント③、⑥、⑨）では巻波で波の威力が強かった。また引き波も強く成人男性でも身体の保持は困難であった。

写真7 地点③(汀線から75m付近) 水深0.8~1.0m

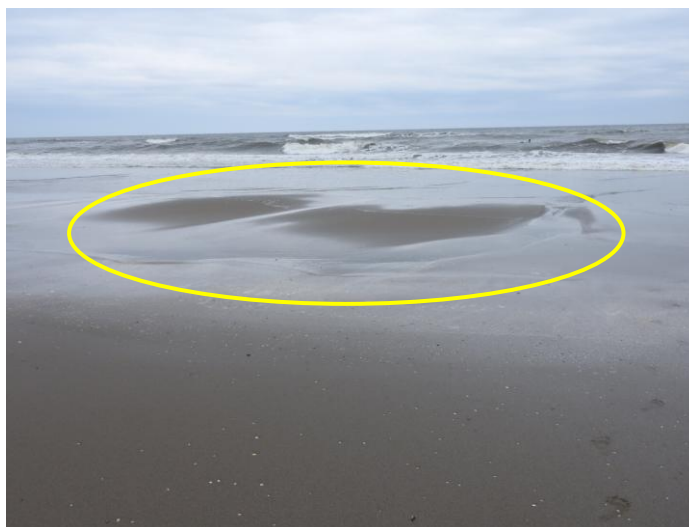
また干潮時に露出した海底地形ではサンドバンク（砂溜り）の形成が見られ、サンドバンクの決壊している箇所での離岸流発生が懸念された。エリア 2 では急深の地形が形成されており、汀線から 5m 程度進むと海底に大きな段差（水深 1.0m 程度）が形成されていた。調査員（身長 180cm）の胸程度の深さとなっており、水浴には危険な状況であった。

写真8 露出した海底地形(サンドバンクの形成)

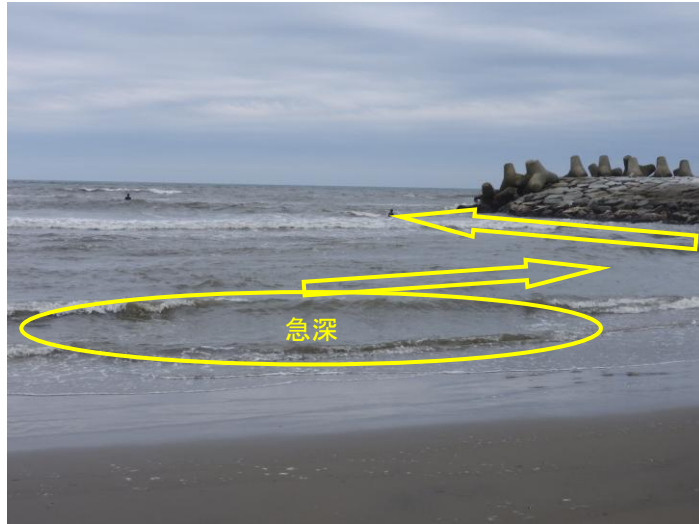
干潮時エリア 1 では小規模の離岸流が発生していた。エリア 2 では、例年同様、突堤方向に向かう横向き潮流、サイドカレント（流速 1.0m/秒）が発生しており、突堤根元付近から突堤先端方向に向かう永久型の離岸流（流速 1.0m 程度）も発生していた。

写真9 エリア2 堤防付近に流れる横の流れが発生

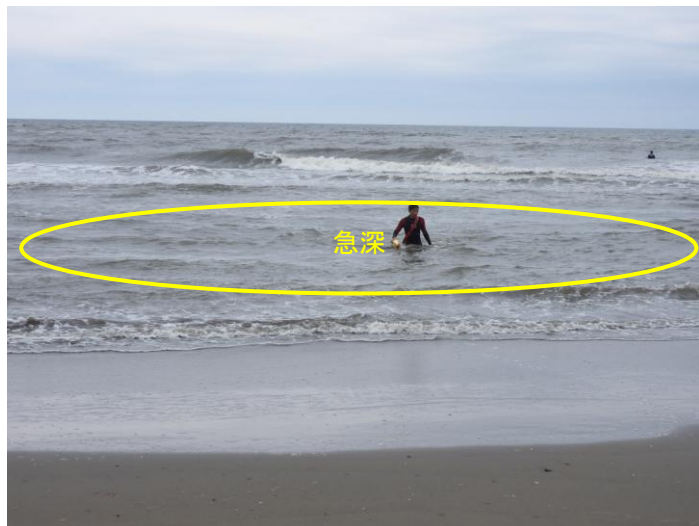
写真10 汀線から5m付近で一気に水深が1.0m程度まで落ち込む

エリア 2 については、昨年同様、急深の地形が形成されており非常に危険な状況であった。

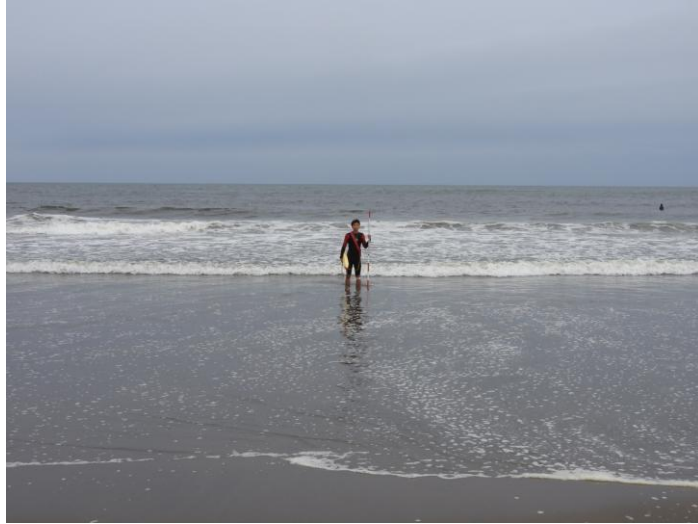
写真 12 地点①

エリア1において地点①の水深 0.4m、地点②においては水深 0.6~0.8m 程度であった。地点③では銚子方面への横の流れと沖合方向への引き潮が強く、身体の保持が困難であり遊泳は厳しい状況であった。写真 15

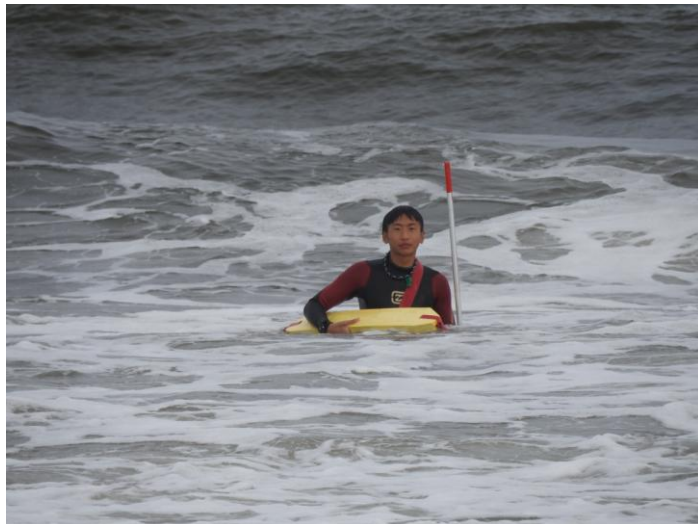
写真 14 地点③ (つよい引き波)

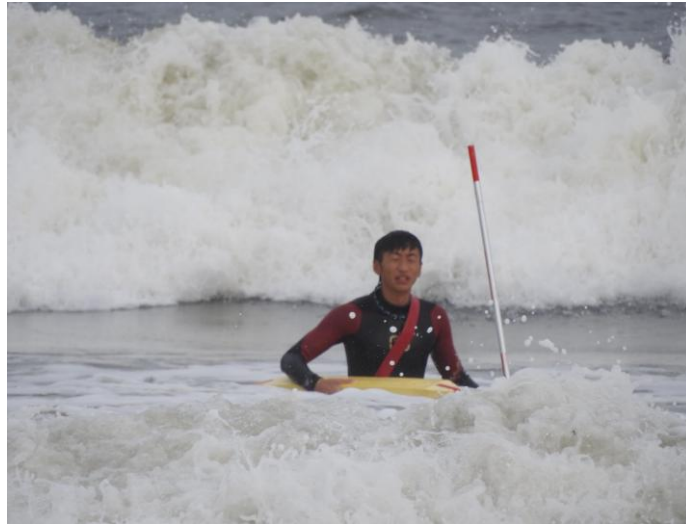
調査時の波高(地点③、⑥、⑨)は 1.5~2.0m 以上、威力もあり成人男性でも身体の保持は困難であり一般人は漂流または溺水の可能性を強く感じた。

波質は、海水浴に適さないと言われる巻波、遊泳者の頭から降ってくるように碎波する為、威力が強く、波に巻かれる可能性が高く危険な波といわれている。

写真 15 巻波（パワーが強い）

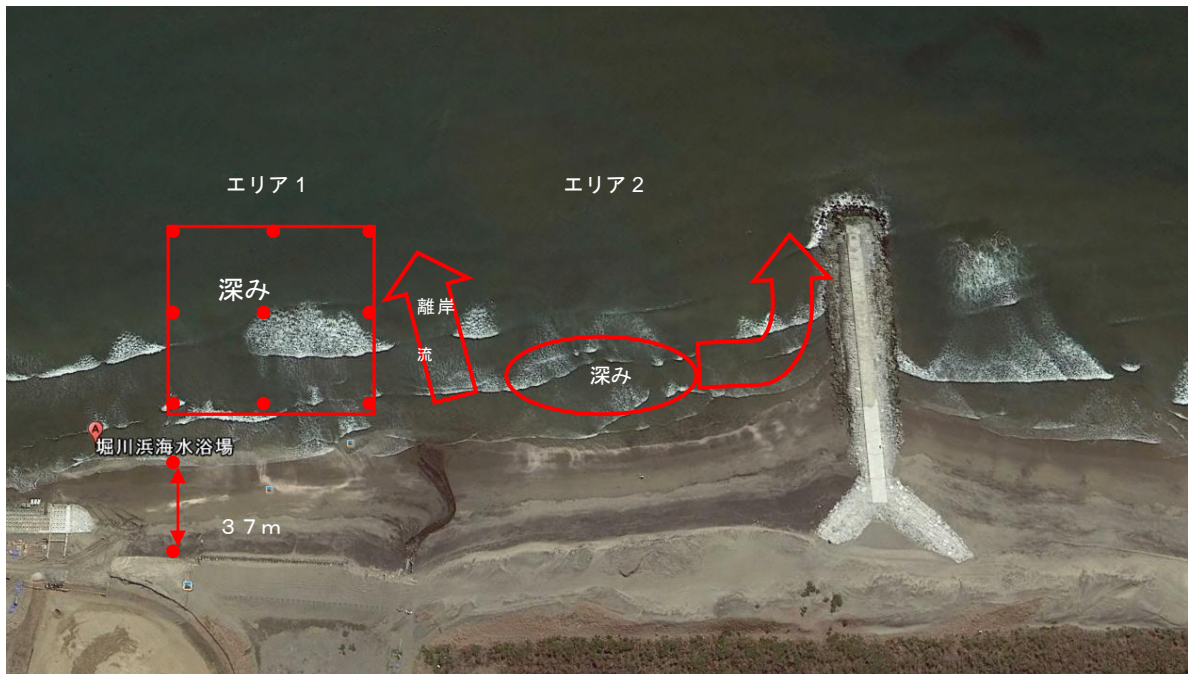
図 3 2回目調査図

大潮満潮に向かい防潮堤から汀線までの距離は 37m と 1 回目調査時から 13m 砂浜が狭くなっていた。海水浴場として遊泳者が休憩をとるスペースとしては若干狭い印象をうけた。大潮満潮に向かい潮位も 0.8m 程増していた。

エリア2についても沿岸流、離岸流共に強くなっており（流速 1.5~2.0m 程度）遊泳禁止の状態であった。
