平成 27 年度匝瑳市堀川浜海水浴場調査

千葉県レクリエーション都市開発株式会社

1. 堀川浜海水浴場調査目的

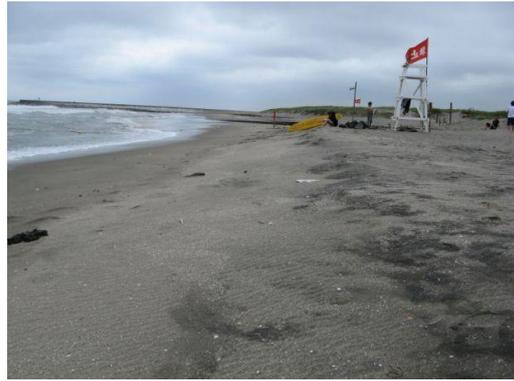
写真-2

平成 21 年度に、低気圧の通過にともなり、高波浪が押し寄せた結果、短期的な海岸侵食が一気に進んだ。そのため、市では安全を考慮して 7/31 に海水浴場としては閉鎖した。（写真 2）。

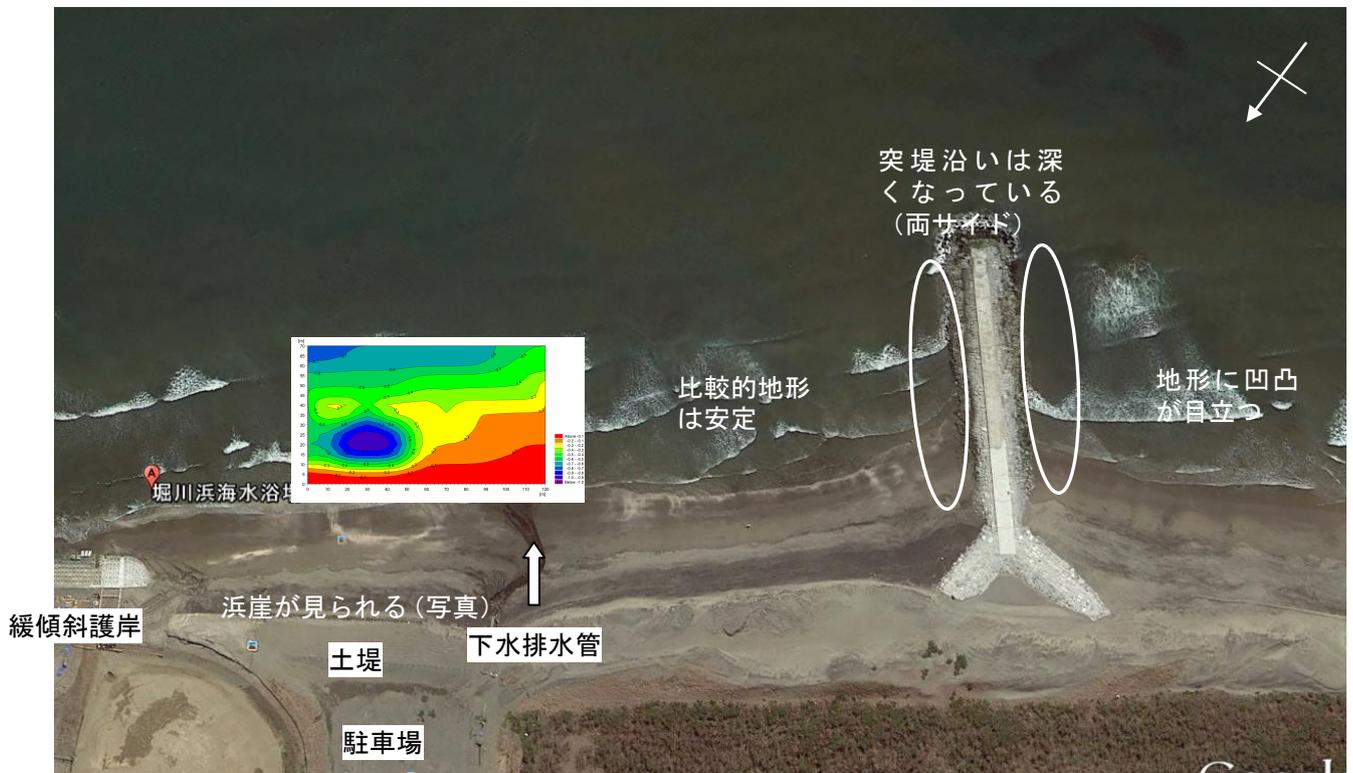
図-7 海浜・海底形状図

図-7 に海浜・海底形状図を示す。駐車場正面にある旧海水浴場エリア（エリア①）は、棒杭によってエリア分けされている。駐車場から海方向を見ると、土堤があり、海水浴場開設時、警備本部は通常その土堤に設置される。土堤から波打ち際に向かうと、段差 1.5m 程度の浜崖（写真-3）が見られる。浜崖地点から波打ち際は、比較的緩やかな勾配の地形状況が続く。干潮時は浜崖地点から海浜幅 50m 程度砂浜があるが、満潮時には常時浜崖地点まで波浪が押し寄せる。さらに高波浪が来ると、浜崖地点を越える場合もあり、海浜幅は極度に狭くなる。海水浴場エリア左手には、緩傾斜護岸が整備されているが、根固め部分には浜崖が見られ、高波浪が来た場合、その付近まで波が達していることが推察される（写真-4）。

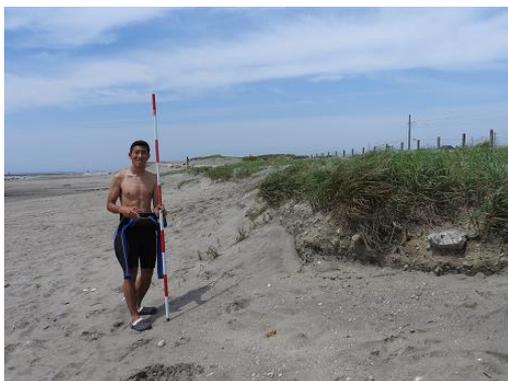
写真-3

今回の調査では、駐車場から波打ち際に向かい、50m 程度の海浜幅が見られた。しかし満潮時には、海浜幅が極度に小さくなる。また海浜背後に 1.5m 程度の浜崖が見られた。今回の調査時点では、まだ海水浴を行う際に大きな問題になる程ではないが、今後台風シーズンに大きな波浪が訪れた際は、浜崖が大きくなる可能性は十分考えられる。

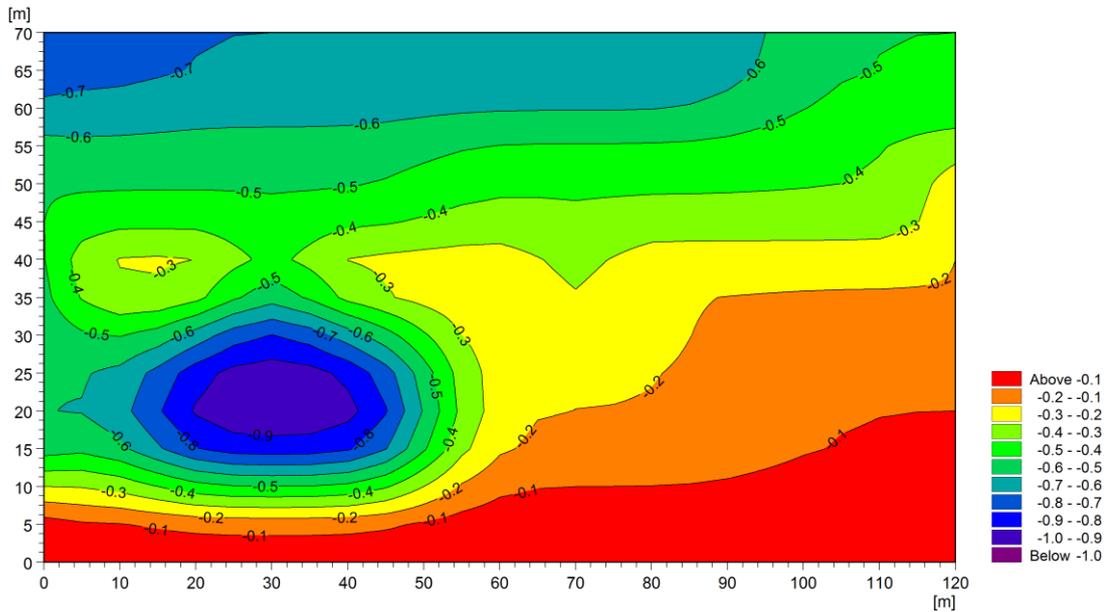
図-8 海水浴場エリアの水深図

12 地点で行った水深測定より海水浴場エリアの水深図を作成した（図-8）．エリア左手に大きな窪地があり，干潮時でも 1m 程度の水深がある．エリア右手は比較的地形が安定しており，干潮時は潮干狩りを行っていた．

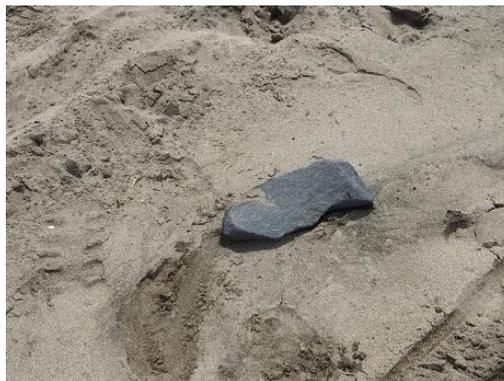
写真-5

海底勾配は，エリア①の左手に大きな窪地以外は，比較的緩やかで安定している（1/100 程度）．粒径も細かく海水浴場に適していると思われるが，一部直径 20cm 程度の岩の露出がみられた（写真-5）．

今回の調査では、海水浴場エリア内の海底地形は、左手に大きな窪地が発生していた、粒径は基本的には細かいが、一部直径 20cm 程度の岩の露出がみられた。海底勾配はエリア①の左手に大きな窪地以外は、比較的緩やかで安定している（1/100 程度）。しかしながら、海底内に海の家基礎の残骸があるなどのヒアリング結果がある。

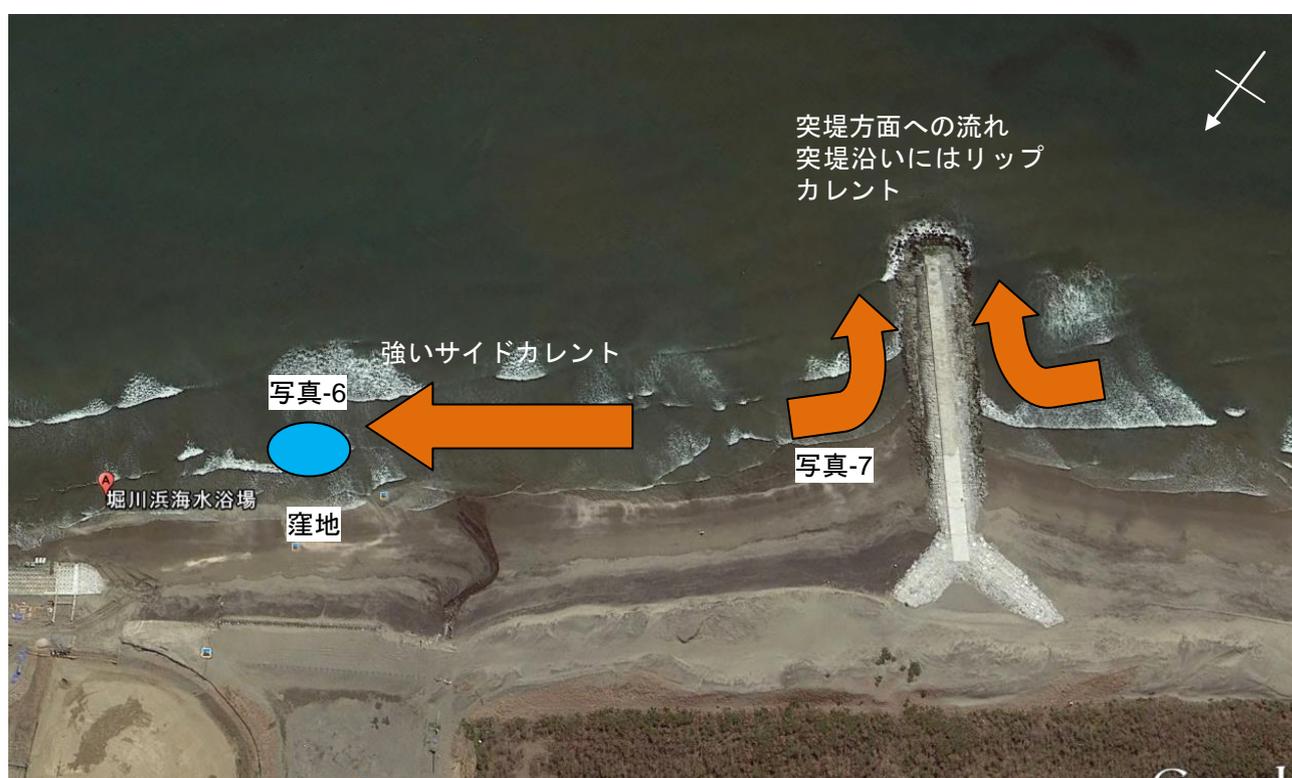
図-9 流況図

エリア①では、エリア左手の大きな窪地に向かい、強いサイドカレント（横向き流れ）が発生していた（写真-6）。満潮時は、その地点で立っているのが難しい程度の流れが発生しており、通常の遊泳客ではすぐに流されてしまう恐れがある。

エリア②では、水深が浅い事もあり、流れはエリア①ほど、強くない。しかし突堤に近づくにつれ、突堤方面に流れるサイドカレントが発生していた（写真-7）。さらに突堤沿いには沖向きに流れるリップカレント（離岸流）発生していた。

エリア③は、エリア②同様に突堤に近づくにつれ、突堤方面に流れるサイドカレントが発生していた。さらに突堤沿いには沖向きに流れるリップカレント（離岸流）発生していた。また突堤から離れると流れは安定していなかった。

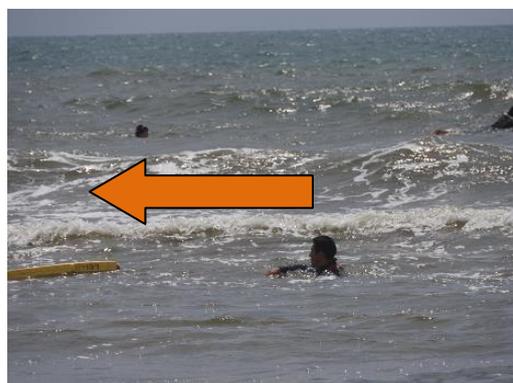
写真-6

今回の調査では、流速計などによる計測は行っていないが、沖合いのサーファーの状況や調査担当者の経験的な判断から、沿岸方向に0.5-1.0m/sの同程度もしくはそれ以上の流れが発生していると思われる。また突堤付近（エリア②右手）とエリア①付近では大きく流れの向きが異なった。今回の調査は有義波高0.6m程度と高波浪時ではない状況にも関わらず、これだけのサイドカレント、リップカレントが発生していた事から、定常的に強い流れが発生していると考えられる。また今回の調査時以上に波浪が大きくなった場合、より強い流れ（サイドカレント、リップカレントともに）の発生が危惧される。
