平成 26 年度
堀川浜海流等簡易調査報告書

千葉県レクリエーション都市開発株式会社

平成 21 年度、海水浴場開設期間中に海岸浸食の進行に伴い閉鎖した堀川海水浴場および隣接区域の海況、地形などの自然条件を入水、踏査、目視等により簡易的に調査し、本年度の海水浴場の開設の可否を判断するための基礎資料を作成することを目的とする

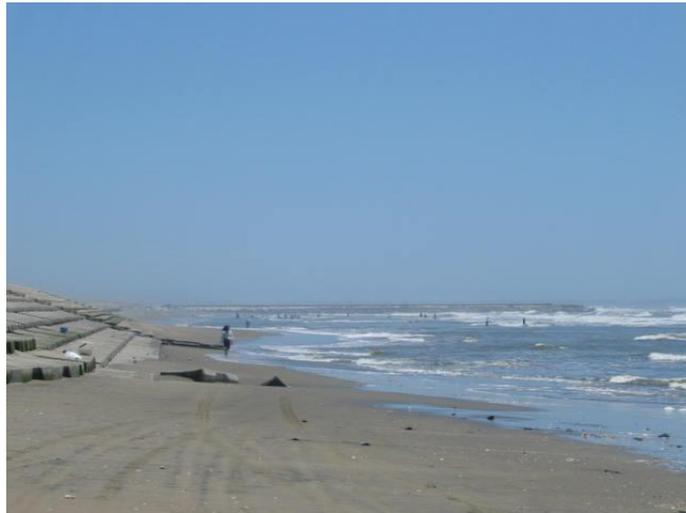
調査時は大潮干潮時間帯であったが、海水浴場北側(画像2)については、十分な砂浜(休憩スペース)が確保されておらず、汀線付近から海を背に砂浜を見ると傾斜(勾配)が急であることが分かった。(画像3)また海水浴場南側の養浜地区には30~40cm程度の浜崖が形成されていた。

画像 2 堀川浜全景（銚子側）

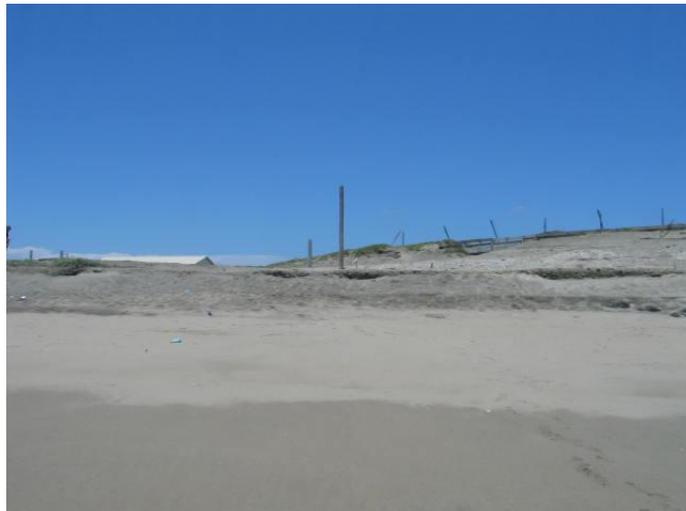
画像 3 砂浜の状況（急勾配）

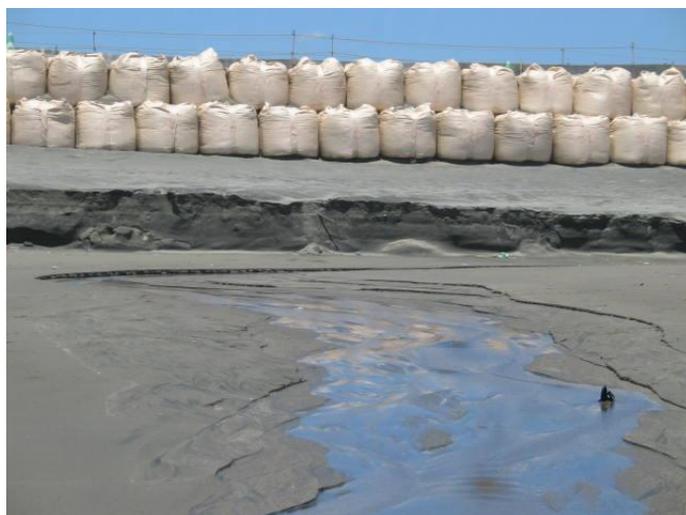
画像 4 浜崖

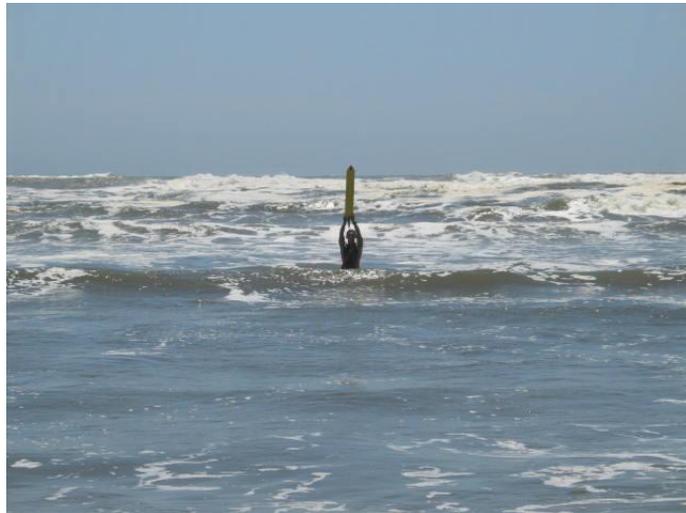
画像 5 ポイント①

低気圧の通過に伴い大きな波浪が押し寄せており、海は荒れていた。
ポイント①、③、⑤（画像 5、7、9）の地点では、波高 1.0~1.5m程度。②、④、⑥（画像 6、8、10）の地点では波高 1.5~2.0m程度であった。

ポイント①の地点では、水深 0.5～0.8m 程度で流れは弱く、ポイント②付近（画像 6）では銚子方面への強い潮流（流速 1.0m/s 程度）があり、離岸流に向かう強い流れが発生していた。またヘッドランド周辺水域（画像 12、13）にも、ヘッドランド先端に向かう大きな離岸流（幅 20～25m）が発生しており、周辺のゴミや碎波の際に発生した水泡が集まるという離岸流の特徴がはっきりと現れていた。汀線から 5m 程度で水深 1.5～1.8m と成人でも足がようやく届くほどの水深であった。

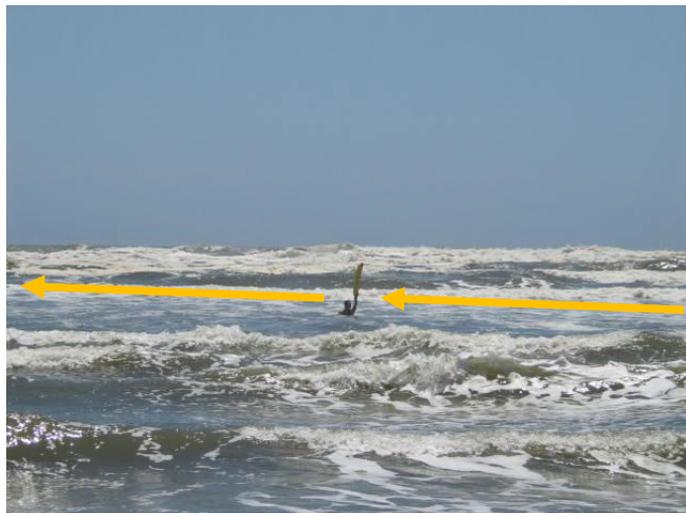
画像 6 ポイント②
(銚子方面への強いサイドカレント)

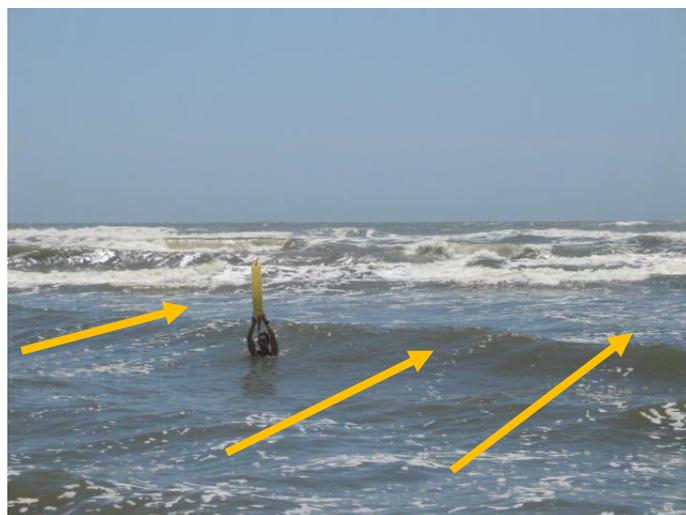
海水浴場北側に大きな離岸流（幅 15m～20m）が発生していた。（画像 11）

画像 11 離岸流（海水浴場北側）

マニュアルによると遊泳可能流速としては0.2-0.3m/s以下。今回の調査では、離岸流内では流速1.0~1.5m/s以上、また離岸流に向かう沿岸方向の潮流も1.0-1.5m/s程度と強い流れが発生していた。よって流速に関しては、海水浴場として厳しいコンディションであると推察され、特に子供の遊泳は危険を伴う。

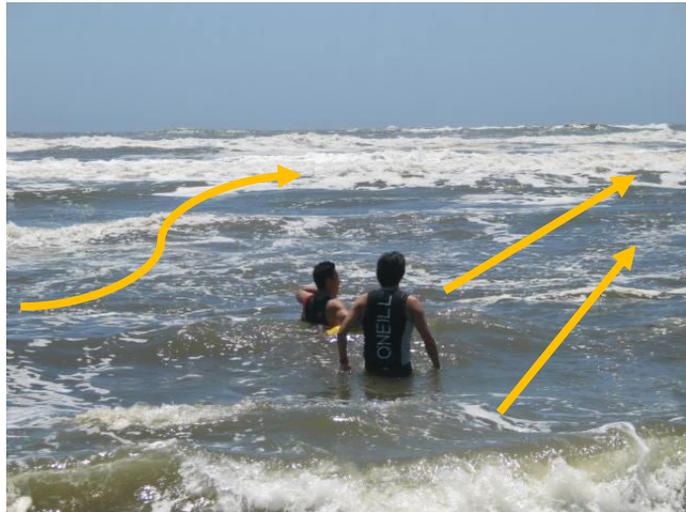
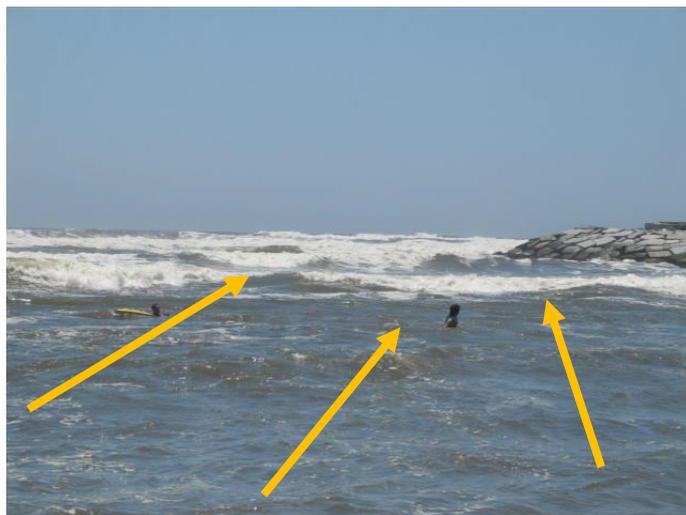
画像 12 ヘッドランド周辺水域①（離岸流）

画像 13 ヘッドランド周辺水域②（離岸流）

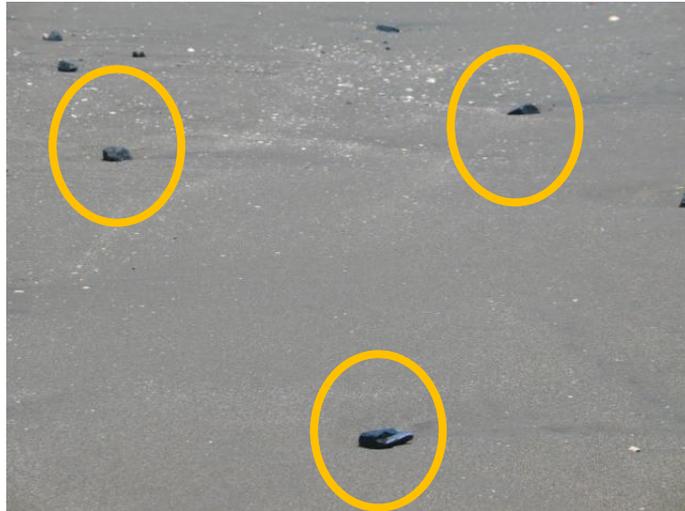
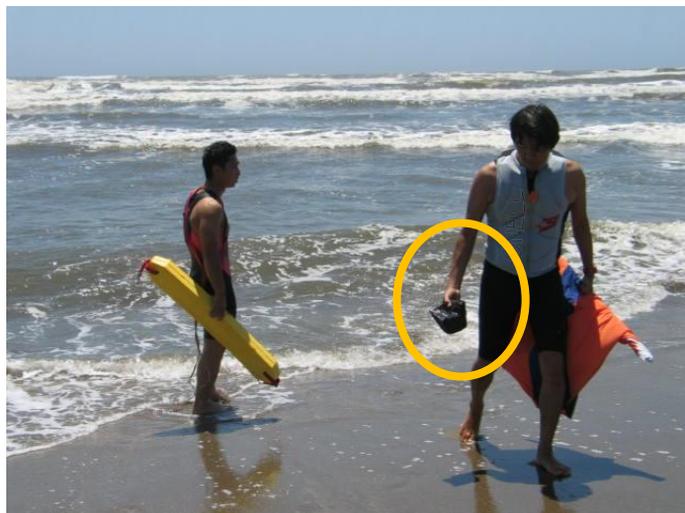
離岸流付近の海底砂の粒径は荒く、足を取られるほどの柔らかさであり、離岸流の特徴を顕著に現していた。汀線から 5m 程度で水深 1.5m 以上の深みが形成されていた。また海水浴場北側の海底、砂浜では直径 20cm 程度の岩石の露出（画像 14、15）が多く見られた

画像 14 岩石の露出①

画像 15 岩石の露出②

マニュアルによると海底地形は時間的にも空間的にも急変しないことが望ましく、海底勾配は 1/15-1/45 程度で、いわゆる遠浅の砂浜となる緩やかで一様勾配を有することが望ましいと記載されている。また粒径は、0.2mm 以上の砂では細かいほど好まれる傾向がある。今回の調査により、海水浴場の海底地形、特に離岸流付近の海底は非常に不安定である事が判明した。また海底や砂浜には岩石が多数露出し、遊泳客が受傷する可能性が高く危険であることが判った。

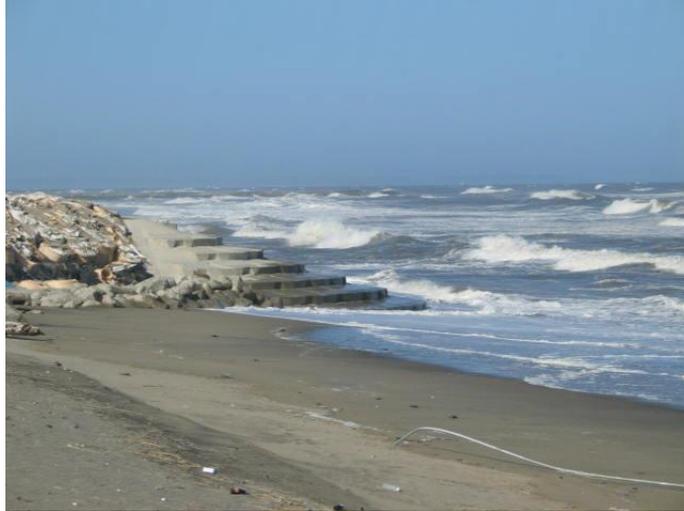
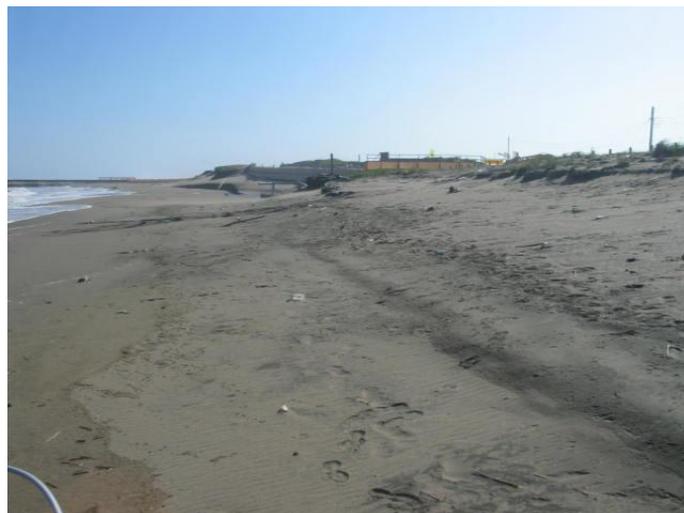
大潮満潮時間帯に近づいていたため、干潮時より水嵩が 1.3mほど増しており、砂浜（休憩スペース）が殆ど見られなかった。（画像 16、17）

画像 16 堀川浜全景（銚子側）

画像 17 堀川浜全景（一宮側）

マニュアルによると海浜幅としては30-60m程度を目安とする。今回の調査では、特に満潮時においては、ほとんど海浜が見られなかった。今後、台風シーズンに大きな波浪が訪れた際は、例年同様、浜崖が大きくなり、危険性が高まる可能性が考えられる。よって海浜形状に関しては、昨年同等またはそれ以上の厳しいコンディションになる可能性があるかと推察される。また、この海岸は、長期的に見て海岸侵食が進んできているため、この状況は今後も続くと考えられる。

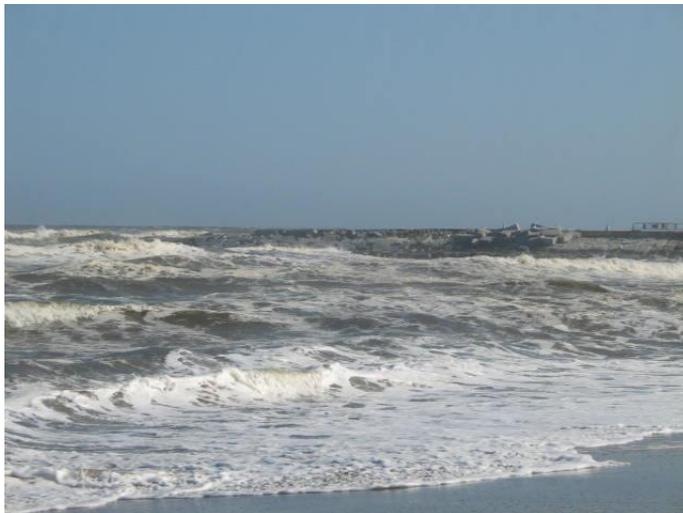
2～2.5m。調査時における水難事故の危険性が懸念されたため、入水は断念した。

画像 18 海上の様子（満潮時）

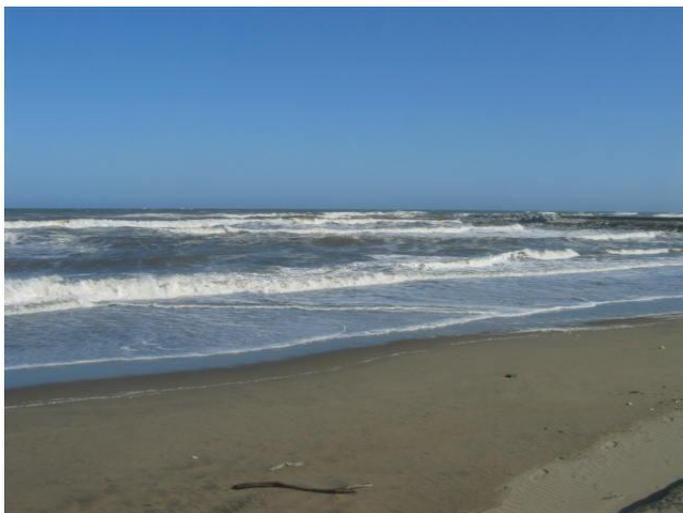
巻波と呼ばれる、比較的海底勾配が急な地形で発生する波浪が発生していた。

巻波は、破壊力があり、海水浴には適さない波質と言われている。この波が発生している海水浴場では、波に巻かれて遊泳者が海底に叩きつけられての頸椎、頸髄損傷、肩等の脱臼が起こりやすい。

画像 19 巻波

海水浴場に適している波はいわゆる遠浅の海に発生する崩れ波が良いとされており、堀川浜のような波質は遊泳客の怪我（頸椎損傷、脱臼等）を誘発する恐れがある。

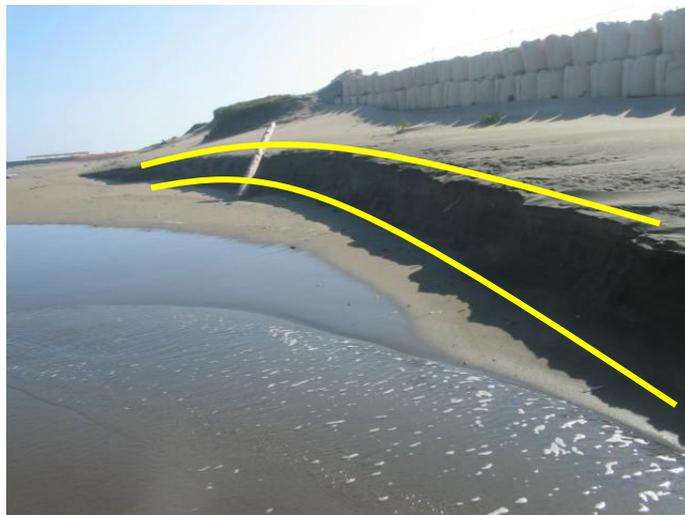
汀線付近から一気に水深が深くなる「急深」と呼ばれる地形が形成されていた。この地形の場合、沖合から波浪の力が減衰されず到達するため、波浪に威力があり、汀線付近で遊泳客が波にさらわれる、足をすくわれる等の事案が発生しやすいと言われている。また海水浴場南側の養浜区域では、波浪によって砂が浸食され 1 回目の調査より高い浜崖(高さ 50~60cm)が形成されていた。(画像 20)

画像 20 浜崖(満潮時)
