平成 28 年度

匝瑳市堀川浜簡易調査報告書

千葉県レクリエーション都市開発株式会社

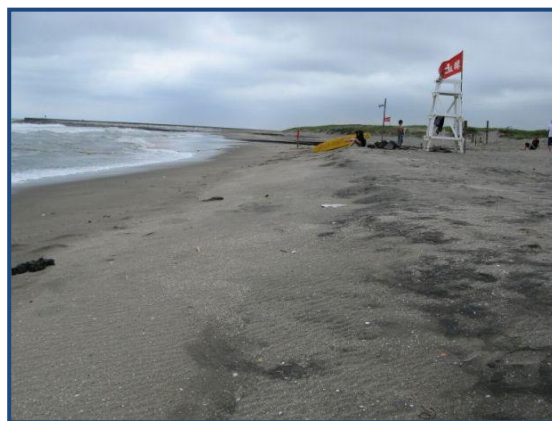
写真-2

平成 21 年度に、低気圧の通過に伴い、高波が押し寄せた結果、短期的な海岸侵食が一気に進んだ。そのため、市では安全を考慮して 7 月 31 日に海水浴場としては閉鎖した。（写真 2）以後、継続的に調査を実施し、海水浴場再開を模索しているが、安全状況が改善されないため、市の判断により再開には至っていない。

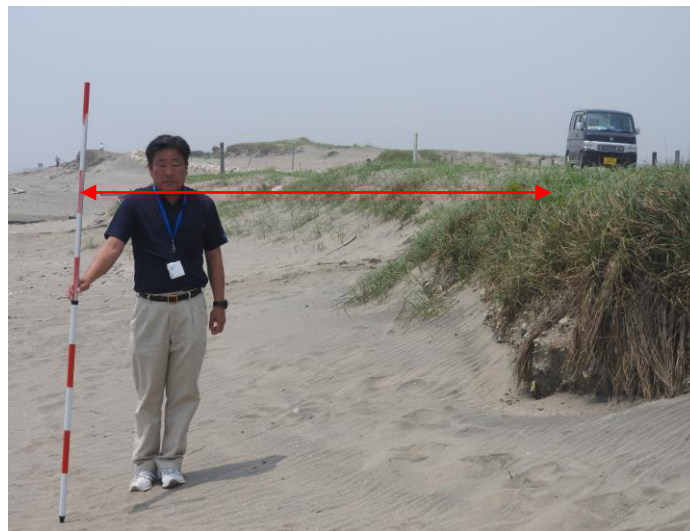
1 回目調査時は大潮干潮に伴い、蛤漁の漁師、サーファーで海が賑わっていた。(写真 1) 駐車場正面から海方向を見ると、例年同様 1.5m 程度の浜崖が形成されていた。(写真 2) 以前の海水浴場設定区域(浜側)を示す 2 本の棒杭の横幅は 75m、棒杭から汀線までの距離(砂浜の奥行き)は 57m であった。砂浜の傾斜は 20m 程度汀線方向に進むと 0.5~0.6m 程度落ち込んでいた。(写真 3)

写真 2 浜崖

今回の調査では、海水浴場区域跡地設定の為の棒杭から汀線までの距離は干潮時 57m、満潮時 37m とマニュアルの範囲内であった。しかし海浜背後に 1.5m 程度の浜崖が見られた為台風接近や低気圧通過時の高波時には砂浜が完全に消失している証拠となる。

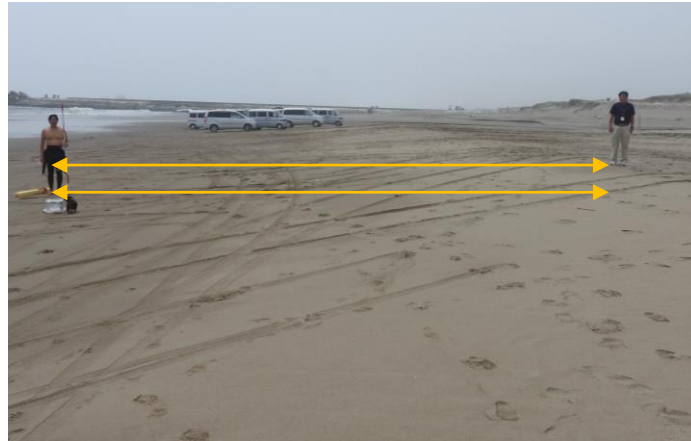
写真3 砂浜の傾斜

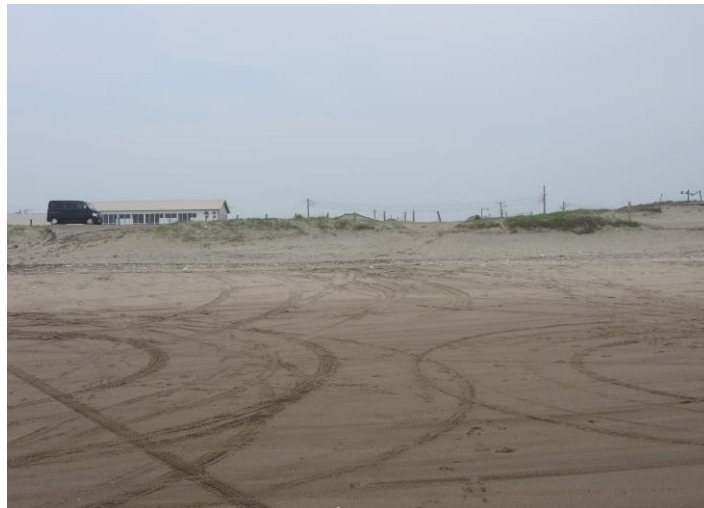
また、海側から駐車場側を撮影した写真の様子をみると傾斜があることがわかる。(写真 4)

写真4 砂浜の傾斜(海側)から

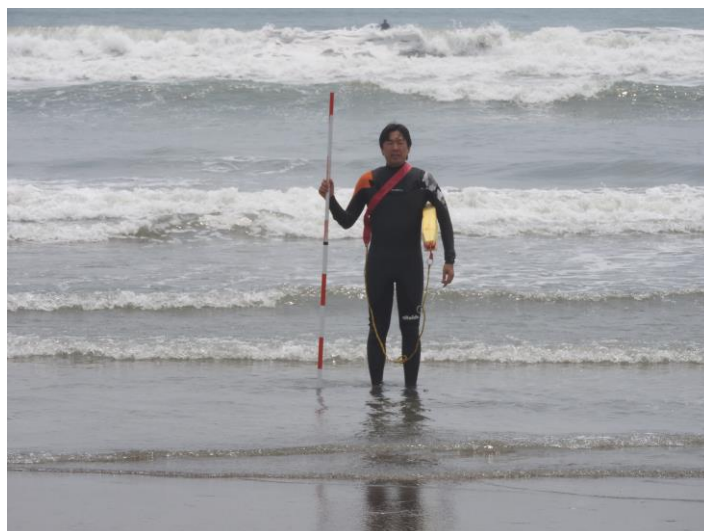
汀線から 25m 付近(地点①、④、⑦)の水深は 0.2m、汀線から 50m 付近(地点②、⑤、⑧)の水深は 0.2~0.4m、汀線から 75m 付近(地点③、⑥、⑨)の水深は 0.8m~1.0m であった。(写真 5~7 は地点①、②、③)

写真5 地点①(汀線から 25m 付近) 水深 0.2m

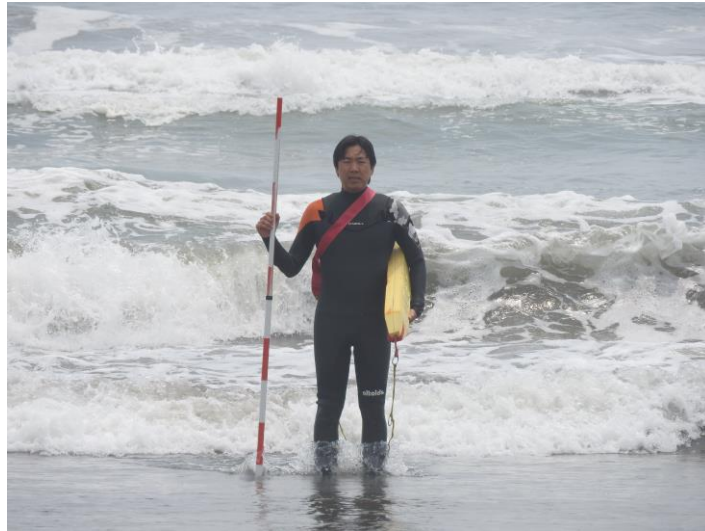
写真 6 地点②(汀線から 50m 付近) 水深 0.2~0.4m

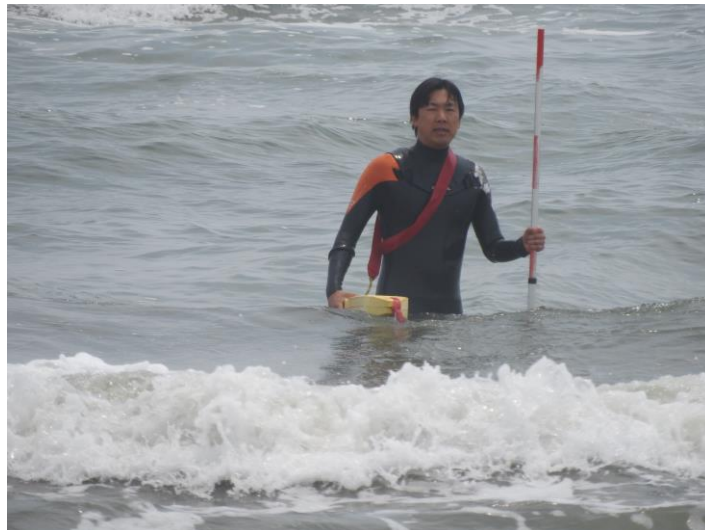
写真 7 地点③(汀線から 75m 付近) 水深 0.8~1.0m

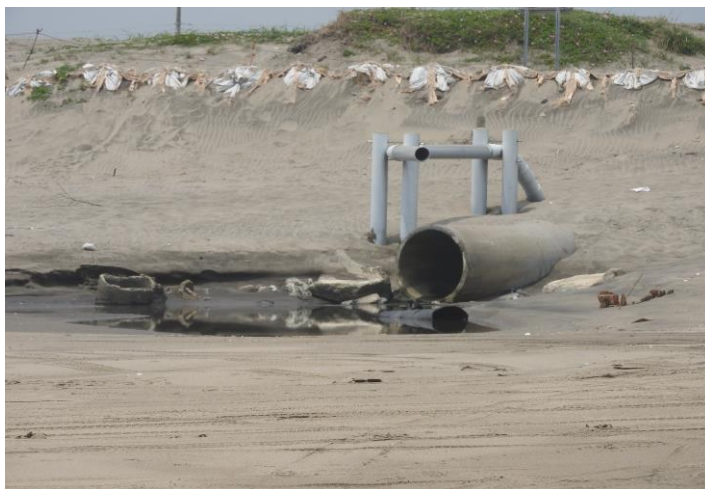
遊泳区域跡地南端(横芝側)の排水溝は、海水浴場としての景観を損ねる要素であり、水質への影響も懸念される。エリア 2 では急深の地形が形成されており、汀線から 5m 程度進むと海底に大きな段差(水深 1.5m 程度)があり、調査員(身長 180cm)の胸程度の深さとなっていた。またエリア 3 では海底形状に凹凸が多かった。例年みられる海底の岩(直径 20cm 程度)の露出はすべてのエリアで今回見られなかった。

写真 8 海水浴場跡地南端の排水溝

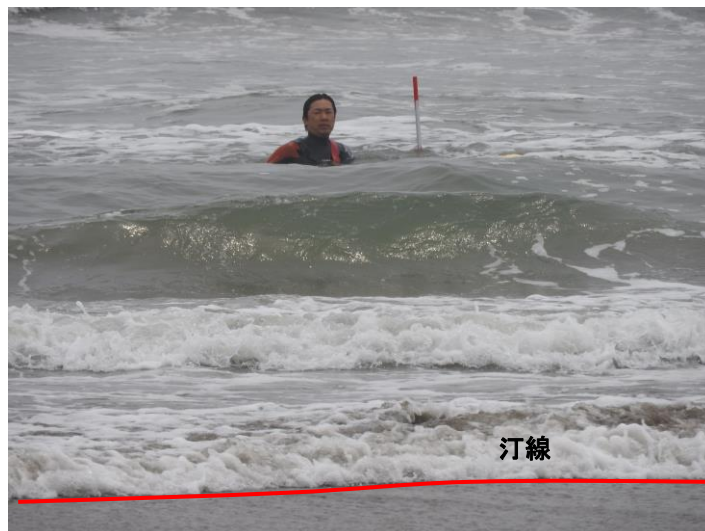
写真10 エリア2(急深の地形)

今回の調査では、海水浴場跡地水域（エリア 1）の海底地形において大きな窪地が発生していた、粒径は基本的に細かく、以前発生していた岩の露出はみられなかった。またエリア 2 においても汀線付近から大きな段差が海底に形成されており、水深 1.5m 程度の深みとなっていた為危険な状況であった。また昨年まで海底にアスファルト片（家の基礎の残骸）が露出していた経緯もあり、引き続き注意が必要である。

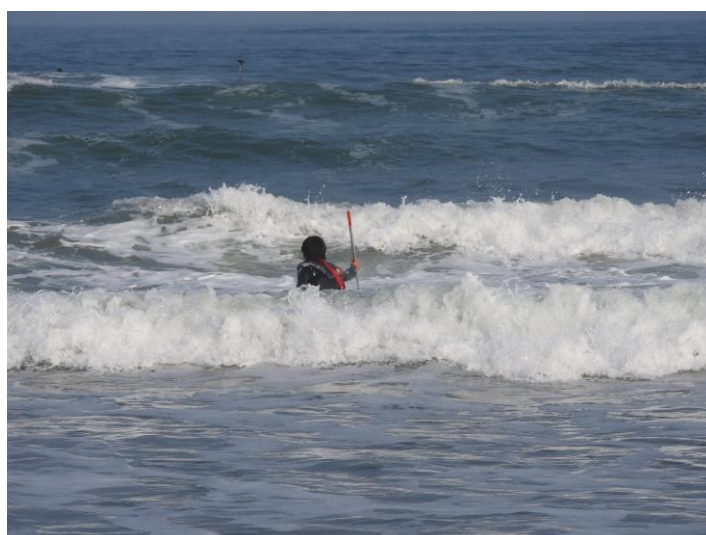
写真 15 地点②

エリア 1 において地点①の水深 0.8~1.0m 地点②においては水深 1.5m 程度であったが流れも速く身体の保持が困難であった。写真 15

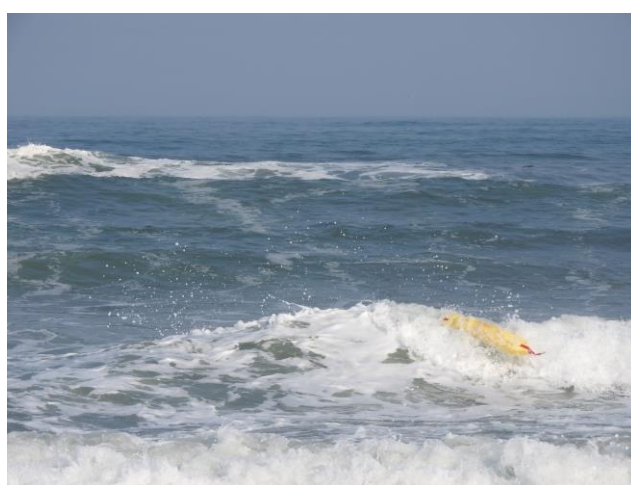
写真 16 地点③

地点③では沖合方向への引き潮が強く遊泳困難で身の危険を感じた。写真 16

波質は、海水浴に適さないと言われる巻波、遊泳者の頭から降ってくるように碎波する為、威力が強く、波に巻かれる可能性が高く危険な波といわれている。写真 16

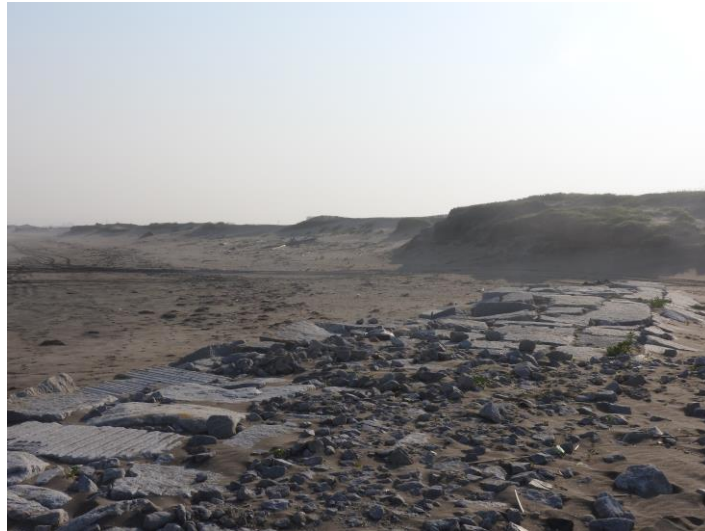
エリア 3 は沿岸流、離岸流ともに強く、海の状況も悪化していた為、安全面を考慮し目視のみとした。浜崖が発生しており高波浪時には砂浜は消失することが予測できる。

写真 20 エリア 3 の浜崖

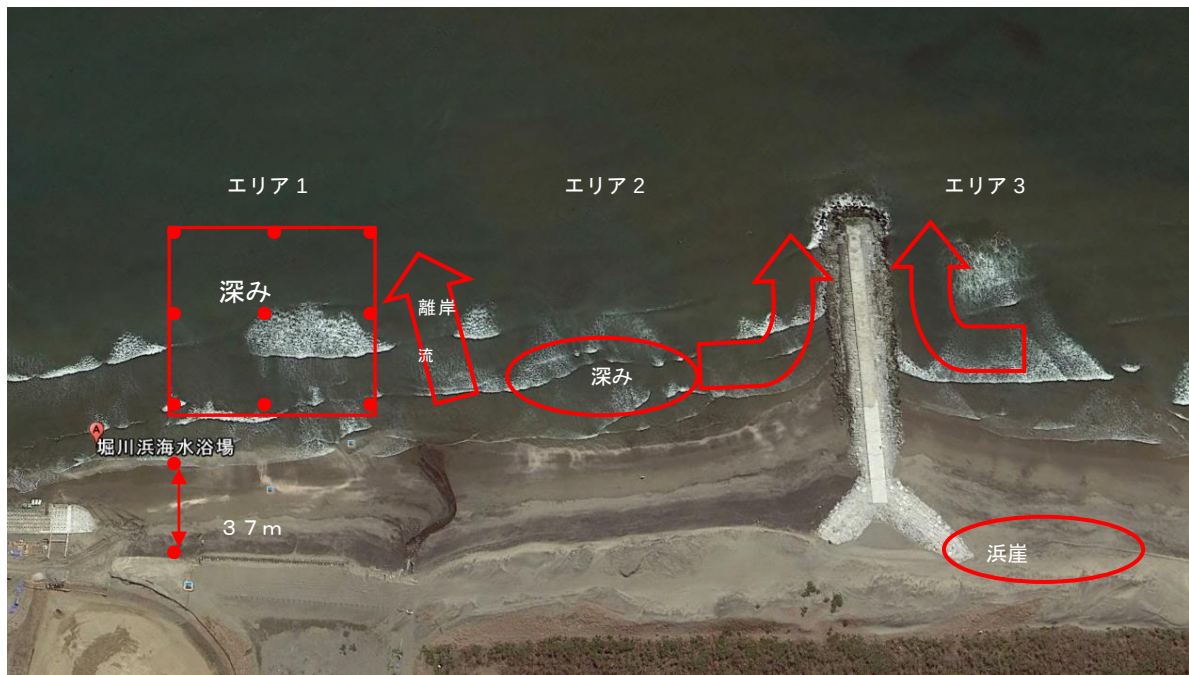
図 3 2 回目調査図

エリア 2 についても沿岸流、離岸流共に強くなっており流速 1.5m 程度、突堤両端の離岸流とは別にエリア 1 と 2 の間に幅 15~20m 程度の固定型の離岸流が発生していた。
