平成30年度  
匝瑳市堀川浜簡易調査報告書

千葉県レクリエーション都市開発株式会社

## 1 調査目的

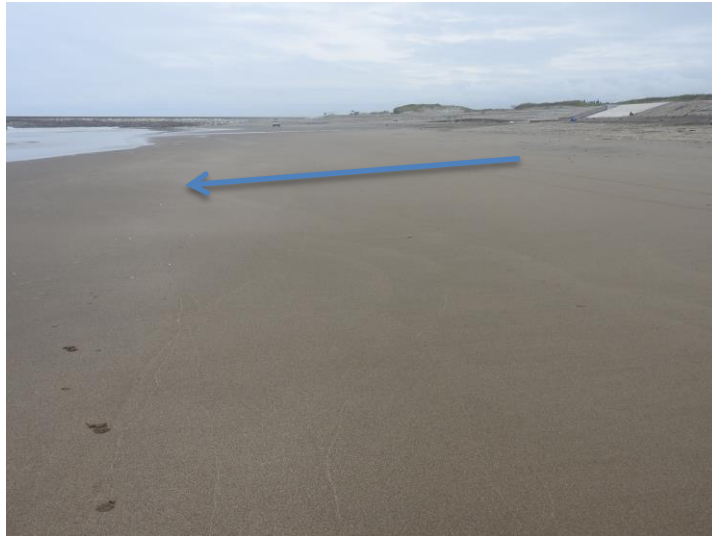
画像1 防潮堤前から南側。海底勾配は比較的緩やかである。

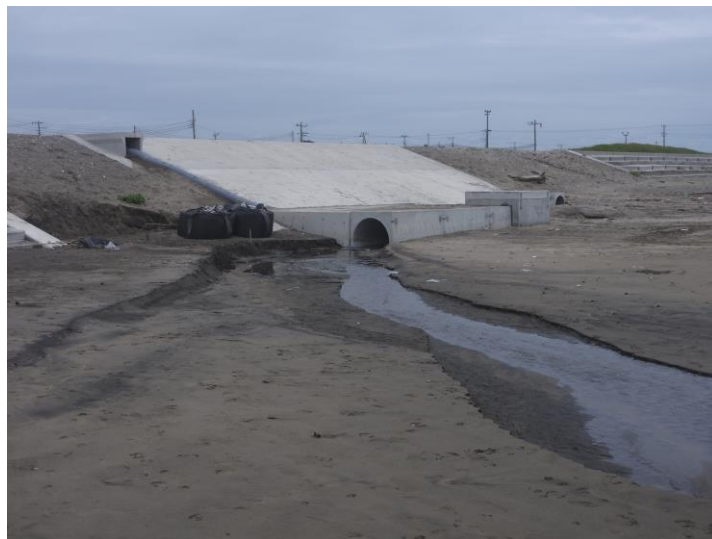
当初、調査日として設定していた6月11日(月)が荒天のため、翌週の6月18日(月)に調査を実施した。変更後の調査日当日も低気圧の北上に伴い気象・海況ともに荒れていた。当日の潮周りは中潮、海底が露出する干潮の時間帯を調査時間帯とした。調査時間帯の風速は5.1m、風向は南東、波高は1.5m～2.0m、流速は、早いところで1.5m～2.0m／秒と非常に早く流れていた。砂浜は、干潮時ということもあり、比較的広いスペースが確保されていた。(防潮堤から汀線まで48m) また海水浴場に配管があり、生活排水が海水浴場に流れ込む恐れがある。

画像2 排水管からの排水が海水浴場に流出している。

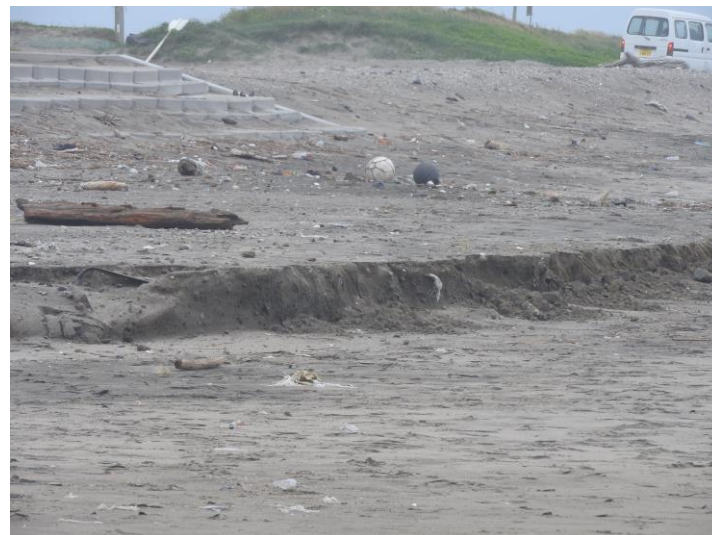
画像3 防潮堤の下の砂浜。砂が侵食でえぐり取られ、浜崖(30cm～40cm)が形成されている。

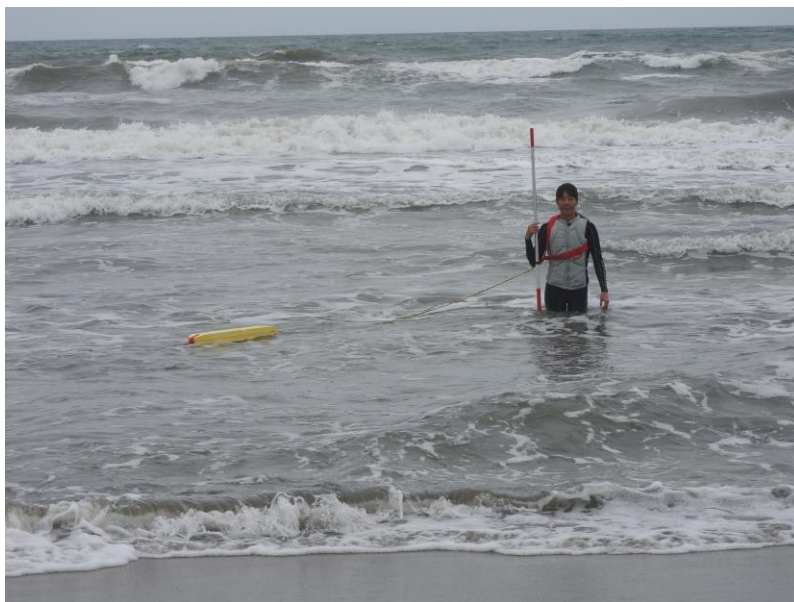
海水浴場跡地左端(銚子側)の汀線から25m地点では、水深が80cm、波打ち際からすぐ子供の足が付かない水深となっていた。また地点①ですでに銚子方面への強い潮の流れが発生していた。(画像4)海底は凹凸が多く、遊泳者がすぐに足をとられる地形となっていた。汀線から50m地点では、再び水深が浅くなり、30cm程度、砂が溜まり浅く硬い海底が形成されていた。汀線から75mの地点③では水深が90cmから1.0m程度であったが、時折、頭上を越える波(波高2.0以上)が押し寄せていた。

画像4 地点①水深80cm程度。銚子方面への強めの流れあり。海底は凸凹。

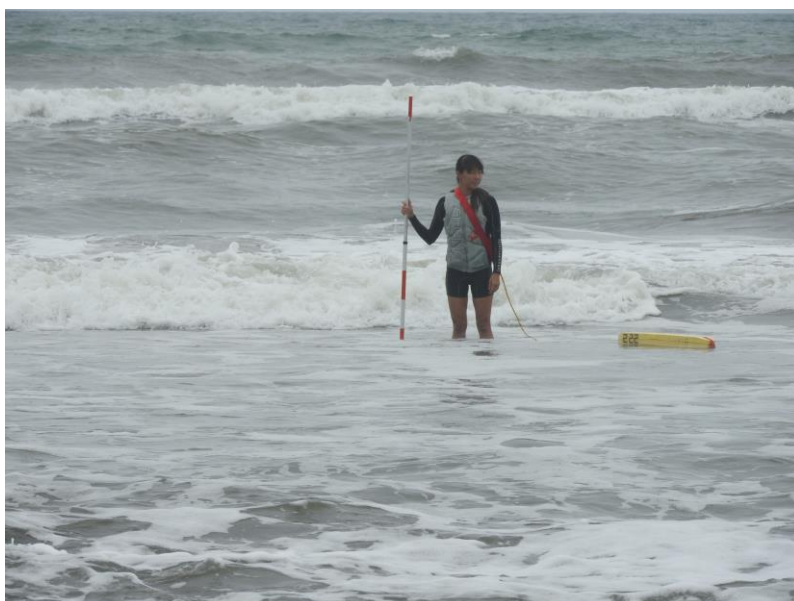
画像5 地点②水深30cm程度。砂が溜まり浅く硬い海底。

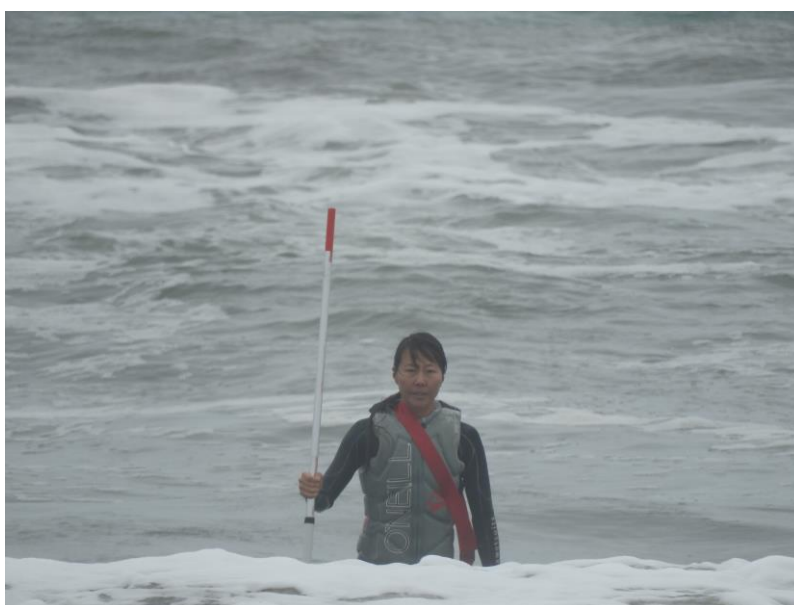
画像6 地点③水深90～100cm程度。

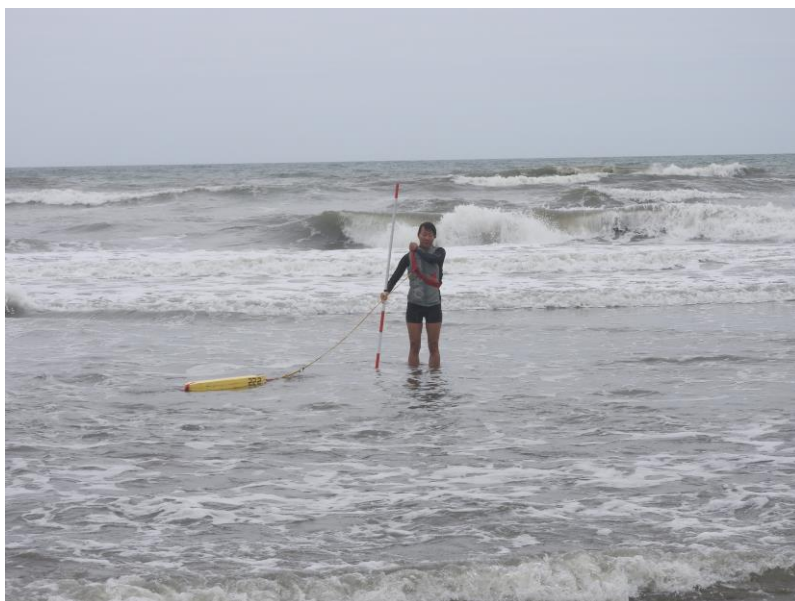
画像7 地点④水深20cm程度。

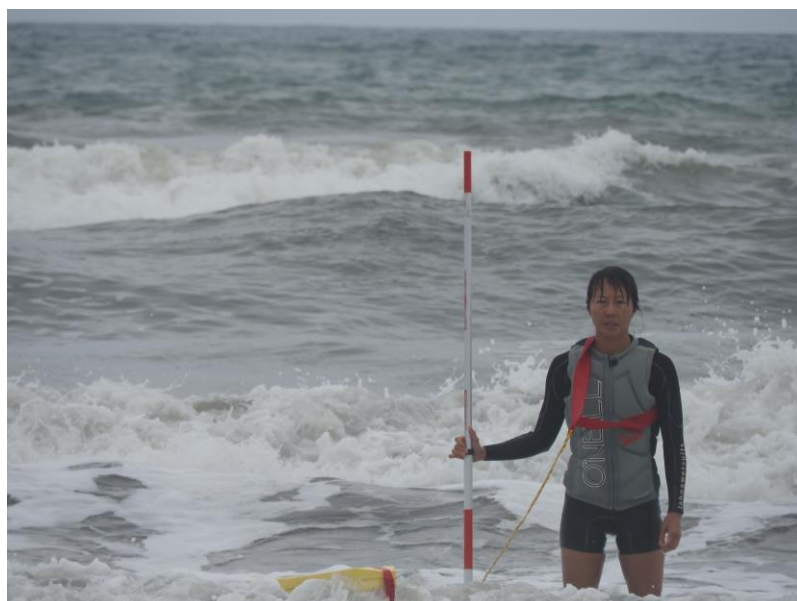
画像8 地点⑤水深70cm程度。

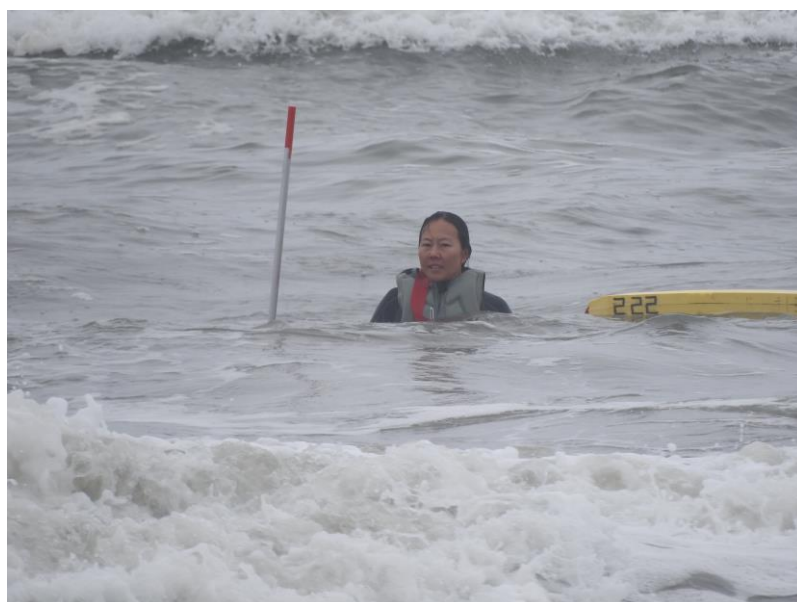
画像9 地点⑥120～130cm程度。

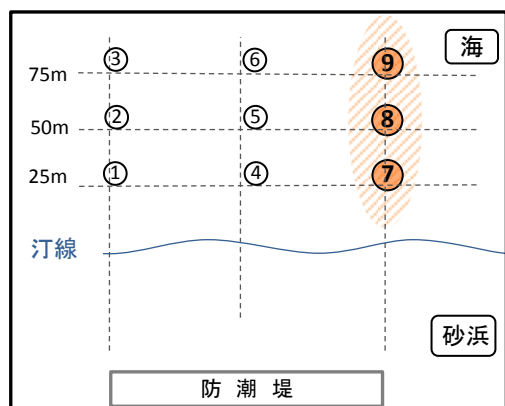
画像10 地点⑦地点④よりも更に浅い。

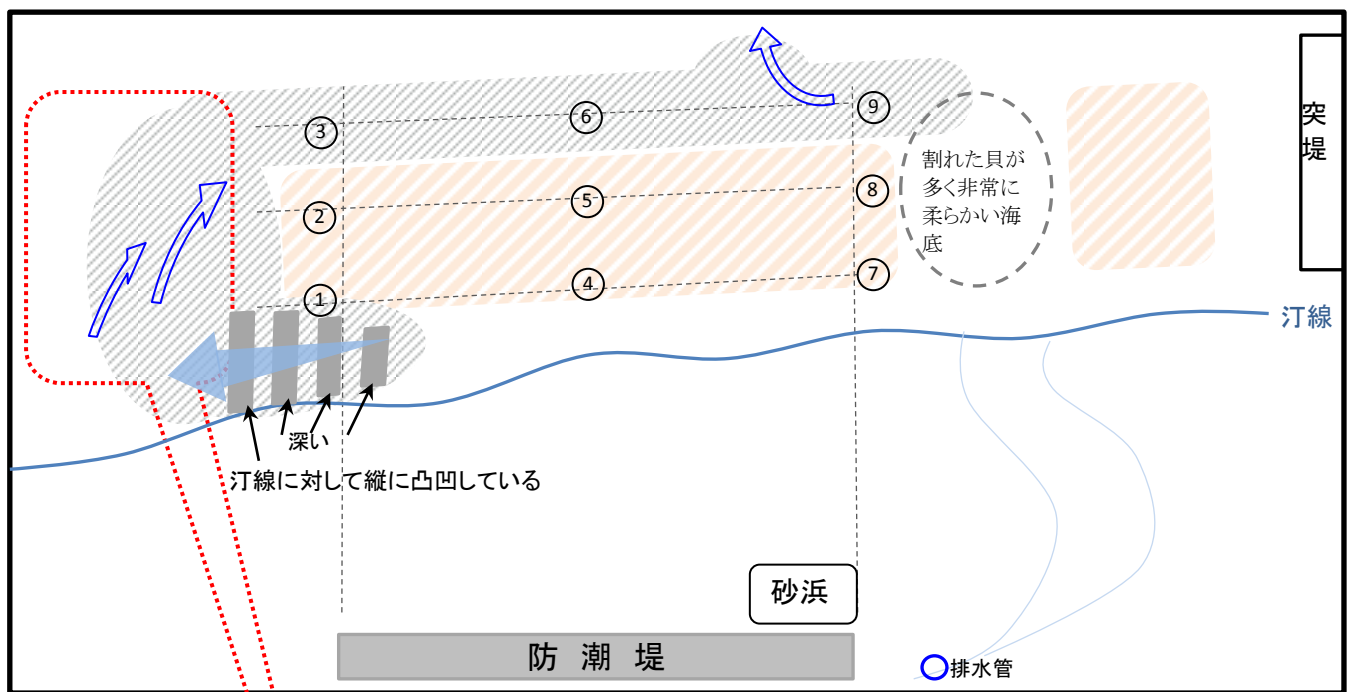
- ・②④⑤⑦⑧はサンドバンクの上に位置する。
- ・⑨の地点の海底は割れた貝殻などが多く柔らかく動きやすい。海底に溝ができており、離岸流が発生していた。
- ・エリア1の銚子側は海底地形が凸凹して非常に不安定な地形である。
- ・エリア2の方が海底の砂が硬く凸凹も少なく安定した地形である。

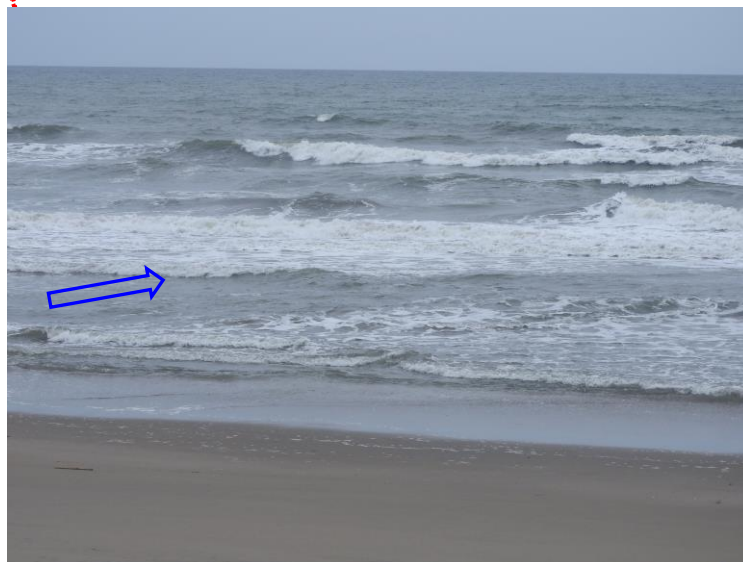
画像13 海水浴場跡地左端(銚子側)の区域外では例年とおり固定型の離岸流が発生していた。
