平成 25 年度
匝瑳市堀川浜における海底および海象簡易調査
報告書

千葉県レクリエーション都市開発株式会社

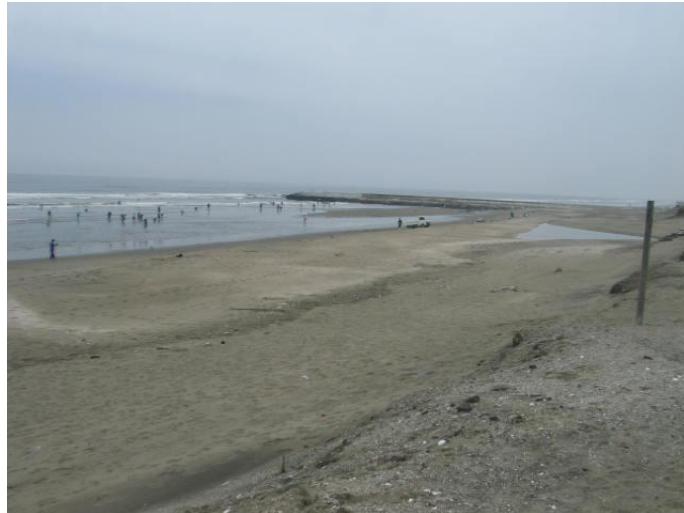
海底の状況が最も分かりやすい、大潮干潮時間帯での調査を実施した。（画像1）砂浜から海に向けて傾斜がきつく、波打ち際の状況が砂浜からは確認できないほどの落差があった。

画像 1 堀川浜全景

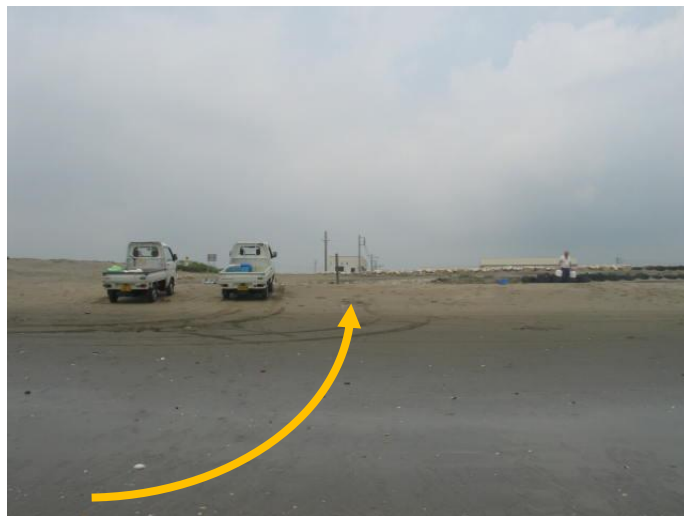
汀線付近から海を背に砂浜をみると大きな傾斜のあることがはっきりと分かる。（画像2）波打ち際にインショアホール（深さ60~70cm）が形成されていた。（画像3）

画像 2 砂浜の傾斜

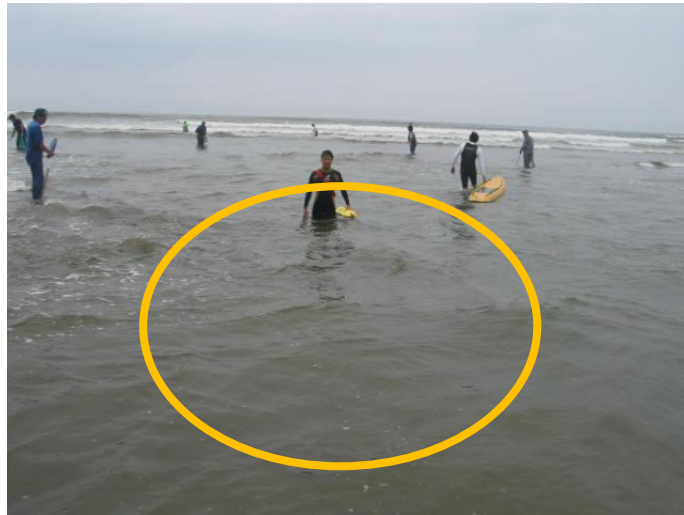
画像 3 インショアホール

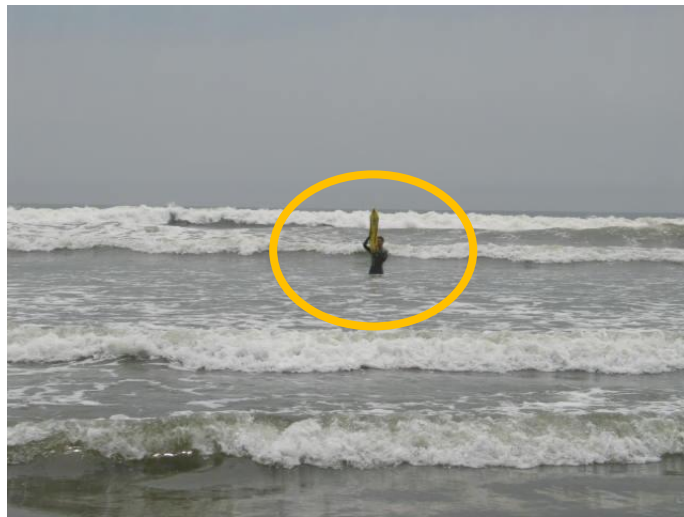
画像 4 ポイント①

海水浴場跡地北側、汀線から15m付近の水深は70~80cm程度、特に潮流等は感じ取れなかった。また沖合30m付近でも水深100cm程度であった。また海水浴場跡地南側もほぼ同

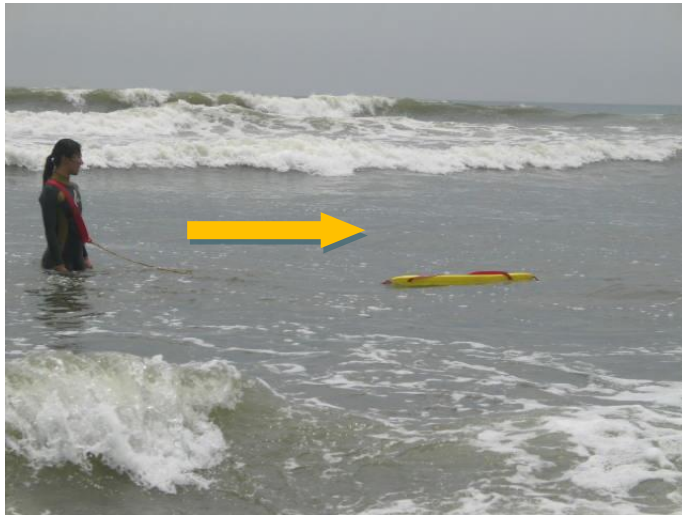
様の状況であった。養浜区域を踏査したところ海底は比較的安定していたが、堤防付近への弱いサイドカレント（1.0m/s）が発生していた。

画像 6 養浜地区のサイドカレント

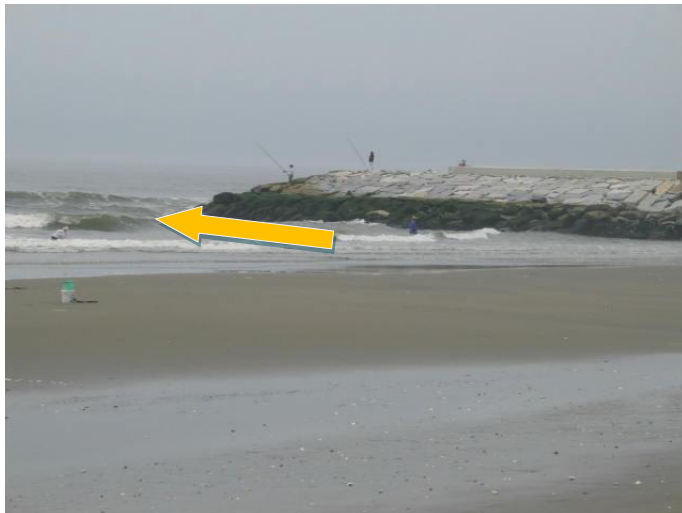
また干潮時間帯であったため流れはさほど強くなかったものの堤防沿い沖方向にリップカレント（離岸流）が発生していた。

画像 7 堤防沿いの離岸流

調査区域 1（海水浴場跡地）は平成 21 年度と比較して地形が改善している傾向はみられなかった。調査区域 2（養浜地区）については比較的地形も安定しており、流れも穏やかであるが、満潮時には堤防方向（離岸流に吸い込まれる）に強い流れが発生する。堤防沿いは半永久的な離岸流（パーマネントリップ）が発生しているため、立ち入りの規制が必要であると思われる。

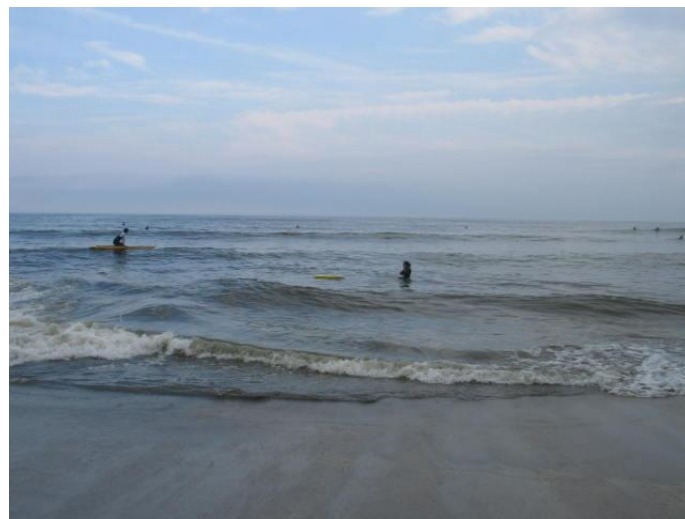
大潮満潮時間帯に近づいていたため、干潮時より水嵩が 120cm ほど増しており、干潮時に露出していた傾斜の部分がほぼ水で埋まっていた。したがって波打ち際から数 m 歩いただけでも水深が 120~150cm ほどあり、海底勾配が急な「ドン深」と呼ばれる地形が形成されていた。波の大きさは 200cm 程度、干潮時より、水嵩が多いため、パワーのある「巻きなみ」とよばれるやや危険な波質となっていた。また養浜区域も、堤防付近への流れがはっきりと発生しており（約 2m/s）、堤防沿いに沖合への強い潮の流れ（離岸流）が発生していた。

画像 8 波打ち際付近（満潮時）

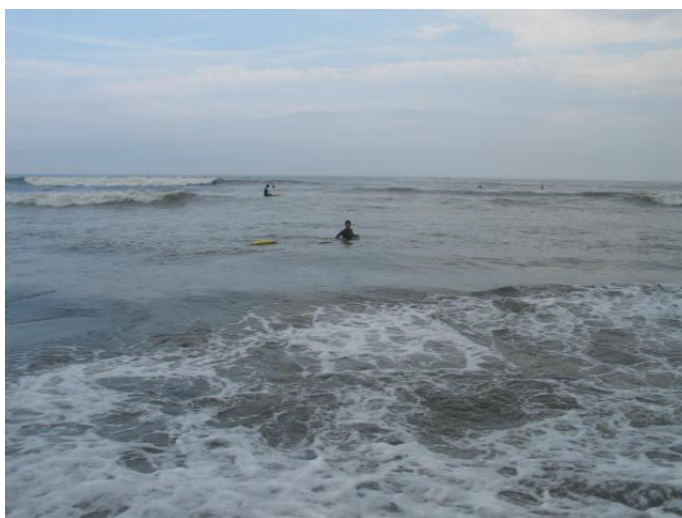
画像 11 養浜地区

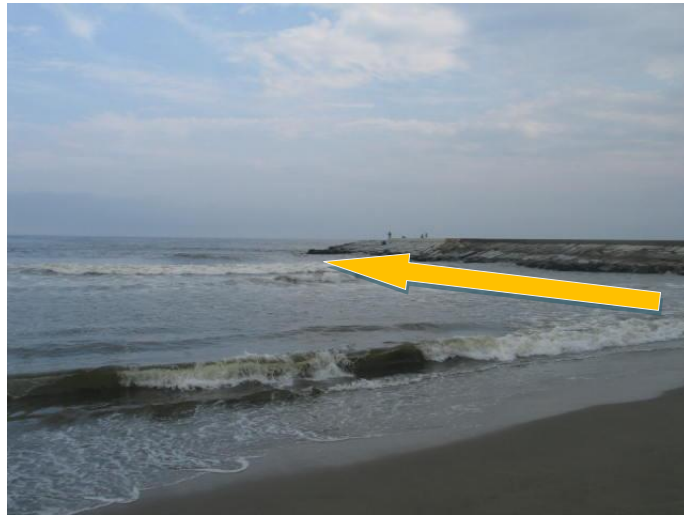
画像 12 強い離岸流（満潮時）
