# 令和元年度 匝瑳市堀川浜簡易調査報告書

本調査は、平成 21 年度、海岸侵食の進行により開設途中で海水浴場を閉鎖した事態を踏まえ、今年度海水浴場の開設の可否を判断するための基礎資料を作成する為、海況・地形などの自然条件を簡易的に調査するものである。

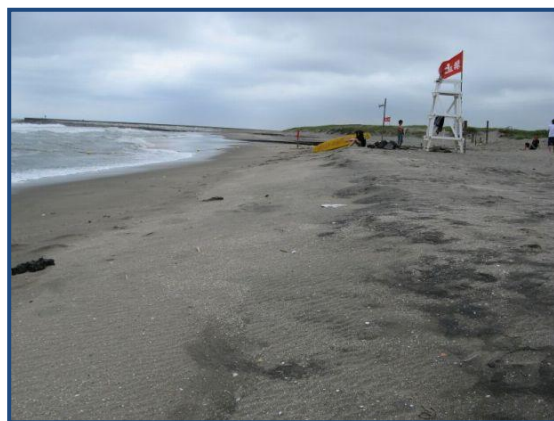
写真-2

平成 21 年度に、低気圧の通過に伴い、高波が押し寄せた結果、短期的な海岸侵食が一気に進んだ。そのため、市では安全を考慮して 7 月 31 日に海水浴場としては閉鎖した。（写真 2）以後、継続的に調査を実施し、海水浴場再開を模索しているが、安全状況が改善されないため、市の判断により再開には至っていない。

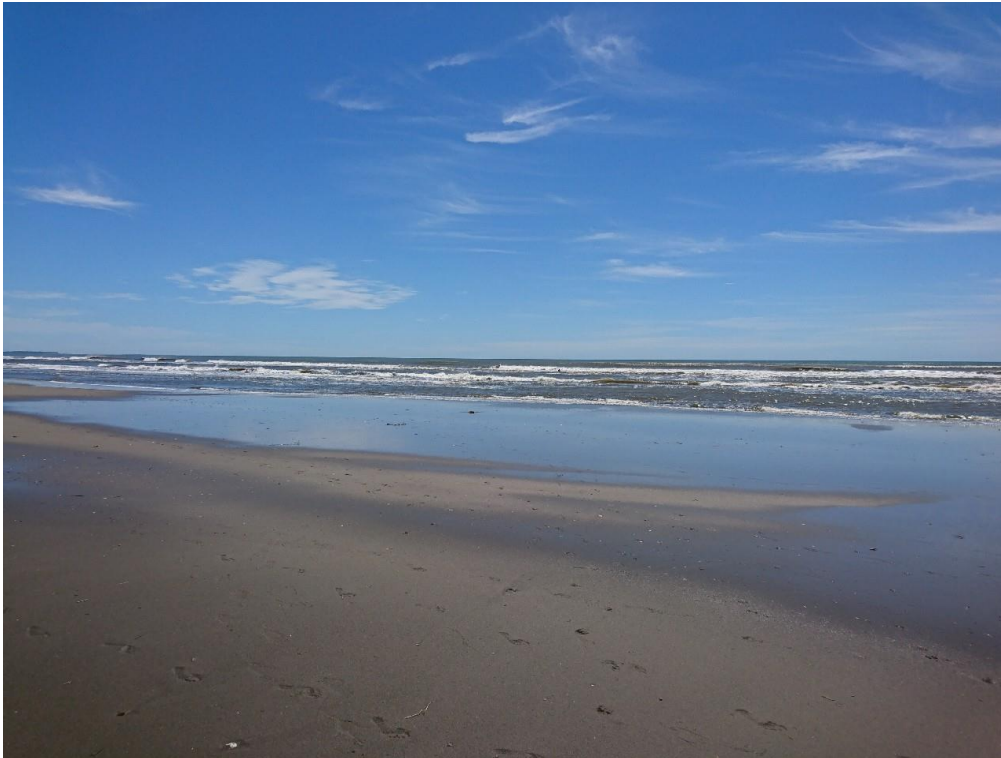
画像 1 大潮干潮時

- 1 調査当日は、前日の低気圧の通過により海が荒れていた。海中調査は中止とし、海浜調査のみ実施した。画像 1
- 2 大潮干潮時の為、潮は引いており、海底の地形が露出していた。画像 2
- 3 海底の溝に沿って水が流れていた。満潮時離岸流が発生する可能性が高い地形が形成されていた。画像 2
- 4 例年同様生活排水の流出跡が見受けられた。画像 3
- 5 干潮時には過去の海の家の基礎と思われるコンクリート片が多数露出していた。画像 4~6

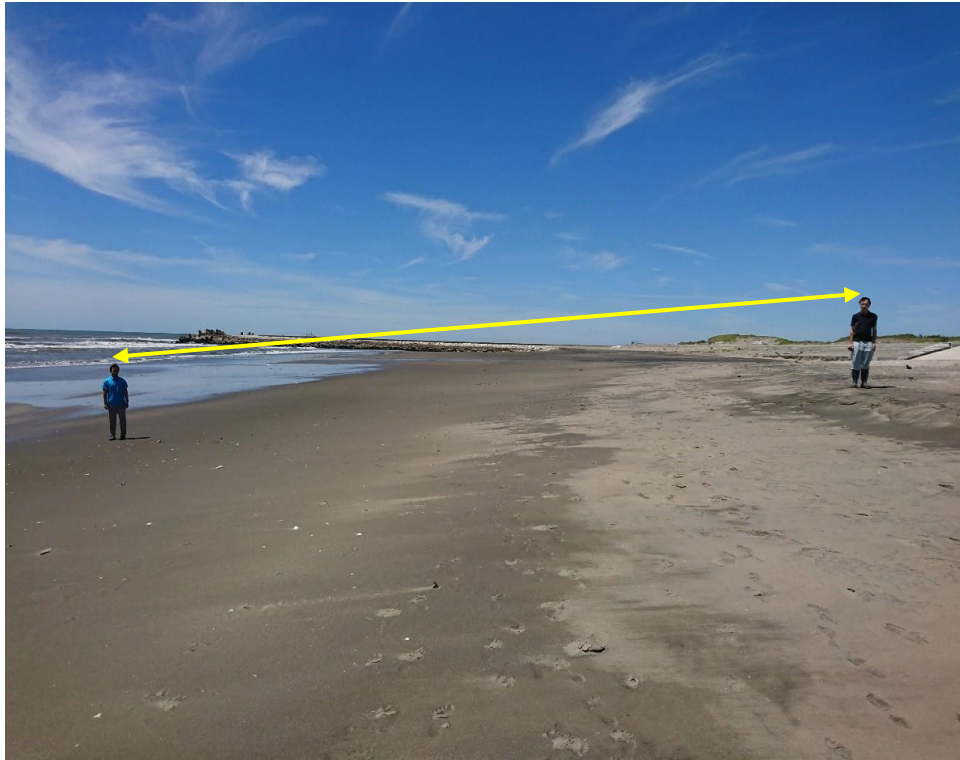
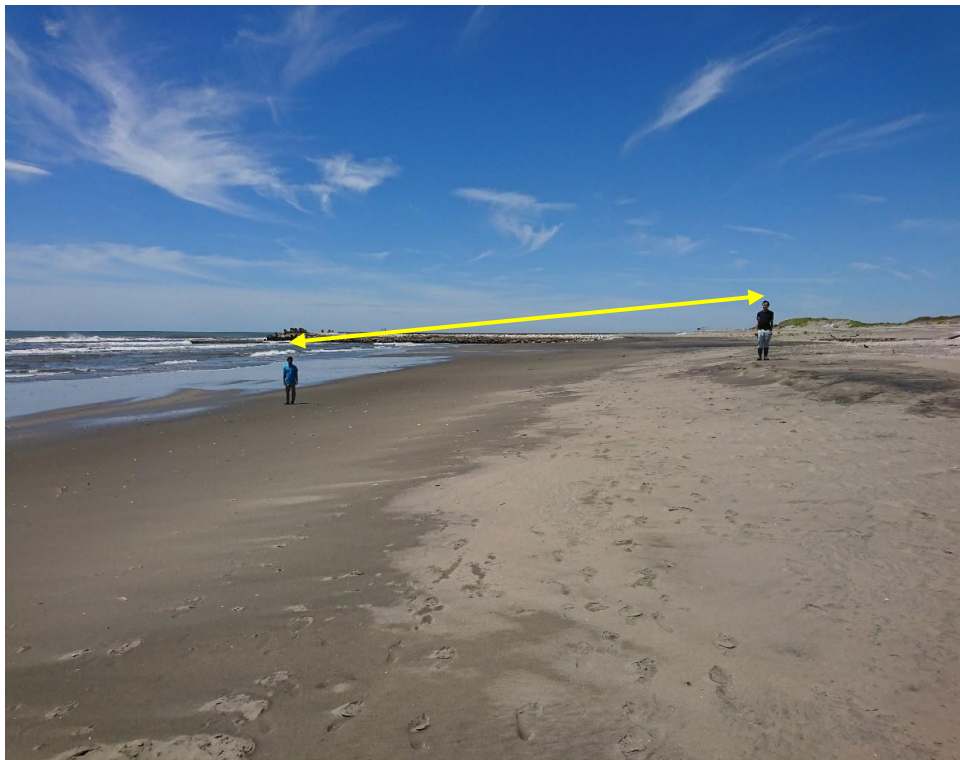
6 満潮時には海底となる区域（砂浜）の傾斜がきつかった。急勾配であった。画像 7、8

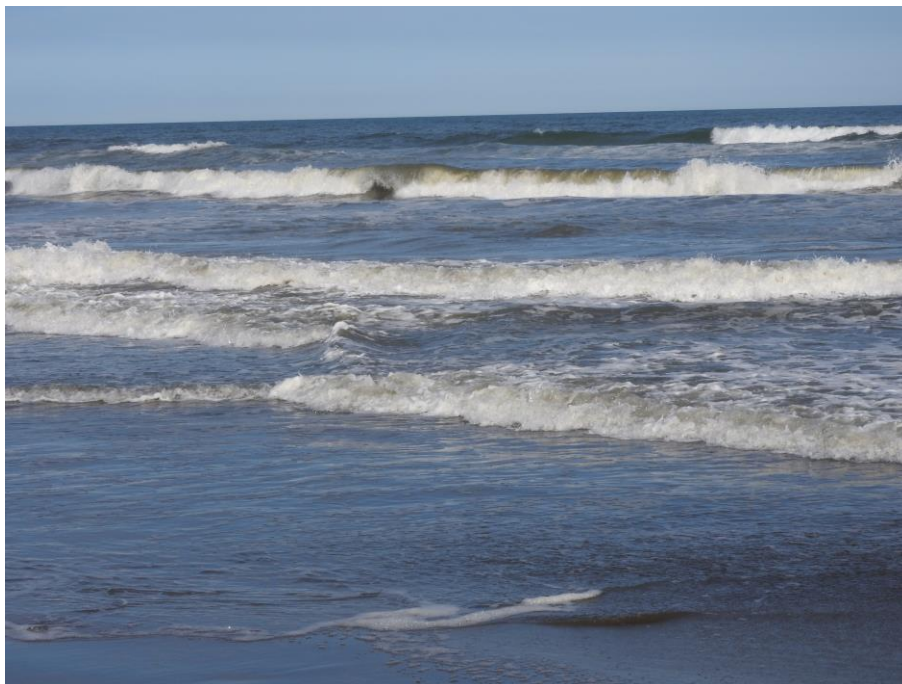
画像 9

- 1 調査当日は比較的海は穏やかであった（波高 0.5m～1.0m）画像 9
- 2 地形は悪く汀線から海に向かって 2～3 歩で急深となり、成人男性の膝上の水深（約 0.5～0.6）となった。画像 10
- 3 地点①では水深 0.6～0.8m 程度、地点②では水深 1.0～1.2m 程度、地点③では水深 1.5m 程度であった。当日は比較的波は穏やかであったが、依然として海底の地形は凹凸が多く、サイドの流れも発生していた。画像 11～13

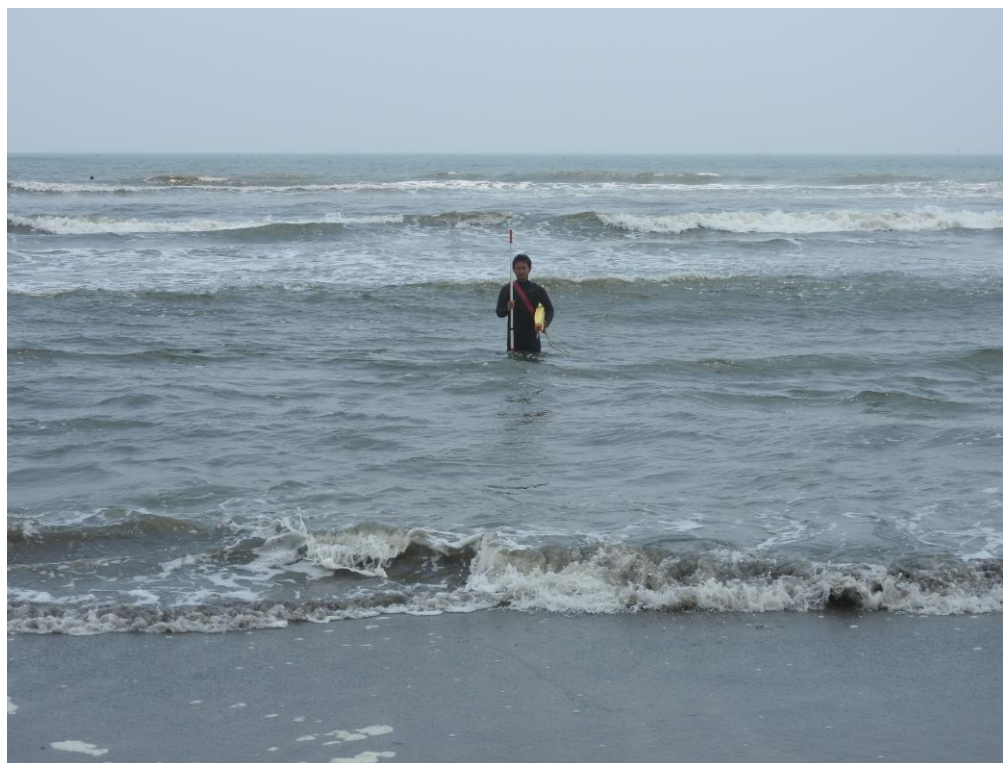
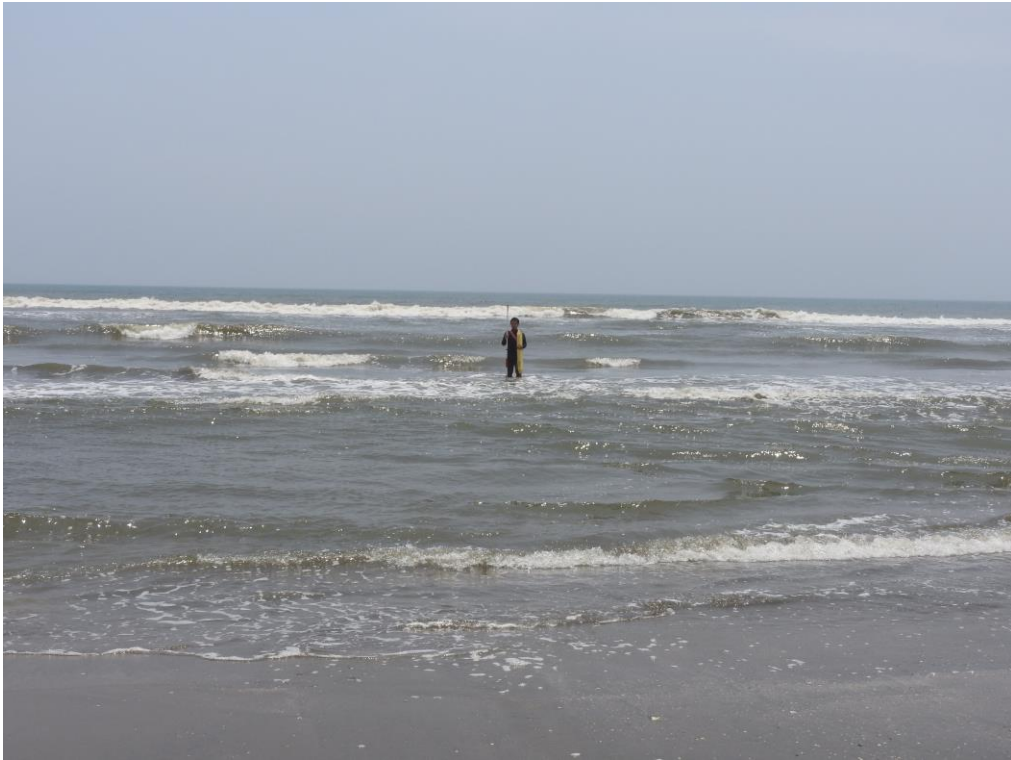
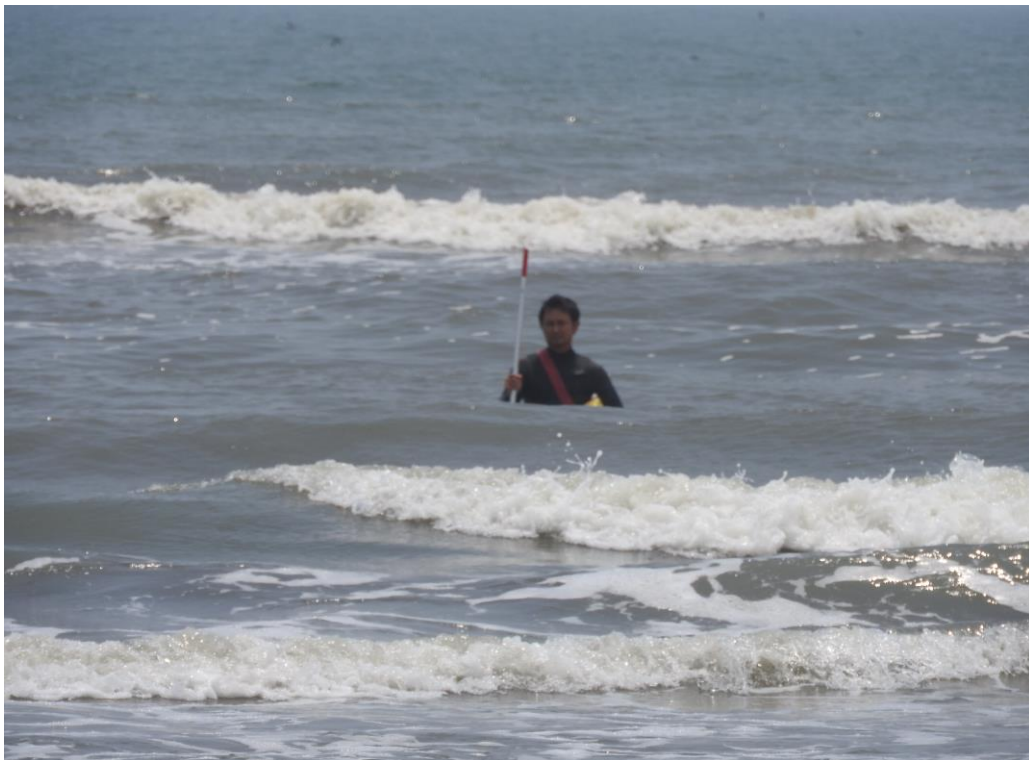
- 4 地点④（浜中央の汀線から 25m 付近）でも急深の地形が形成されており、0.8m 程度の水深であった。海底に階段を一段降りるような段差があった。地点⑤では一端浅くなり、地点⑥で再び 1.5m 程度の水深となっていた。画像 14～16

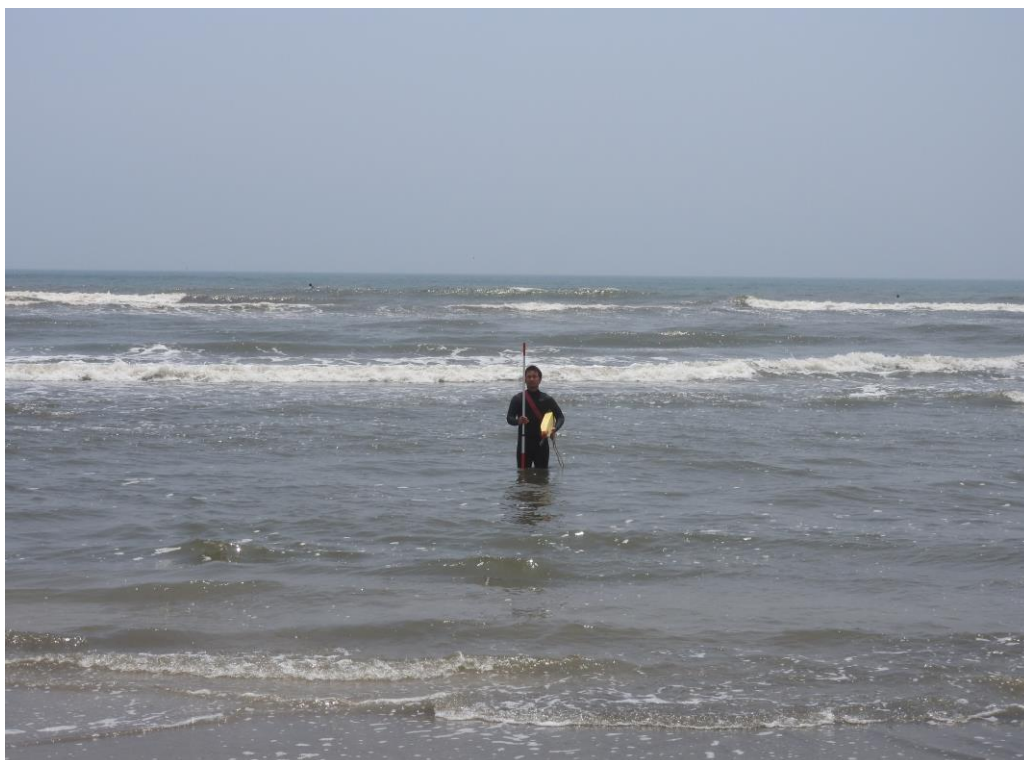
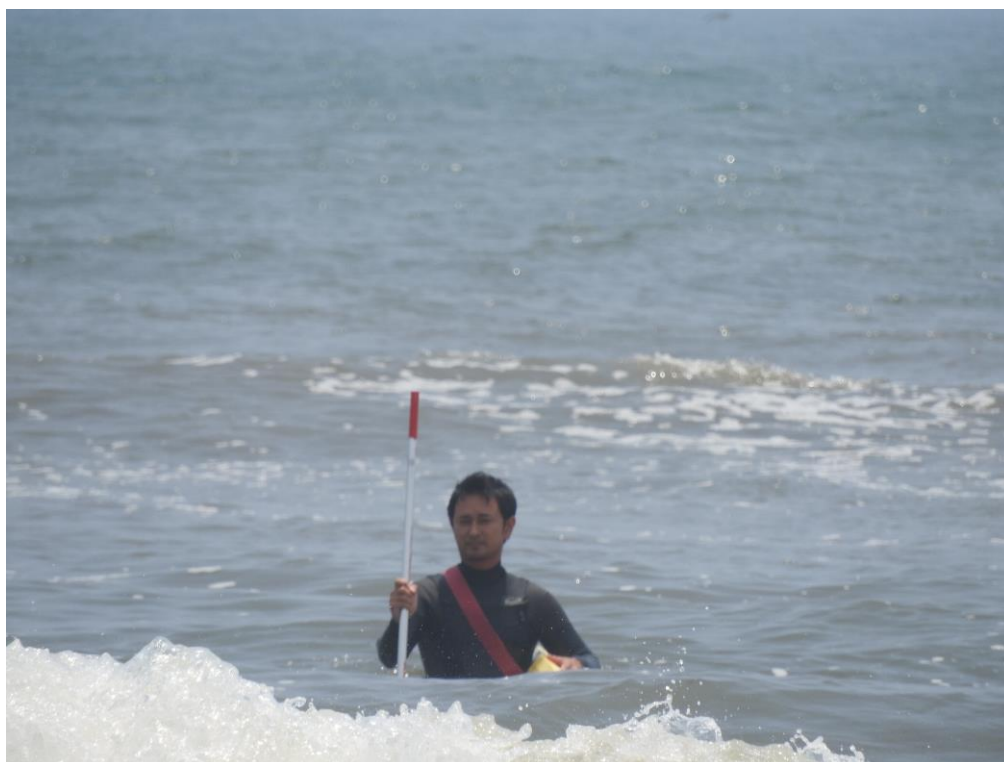
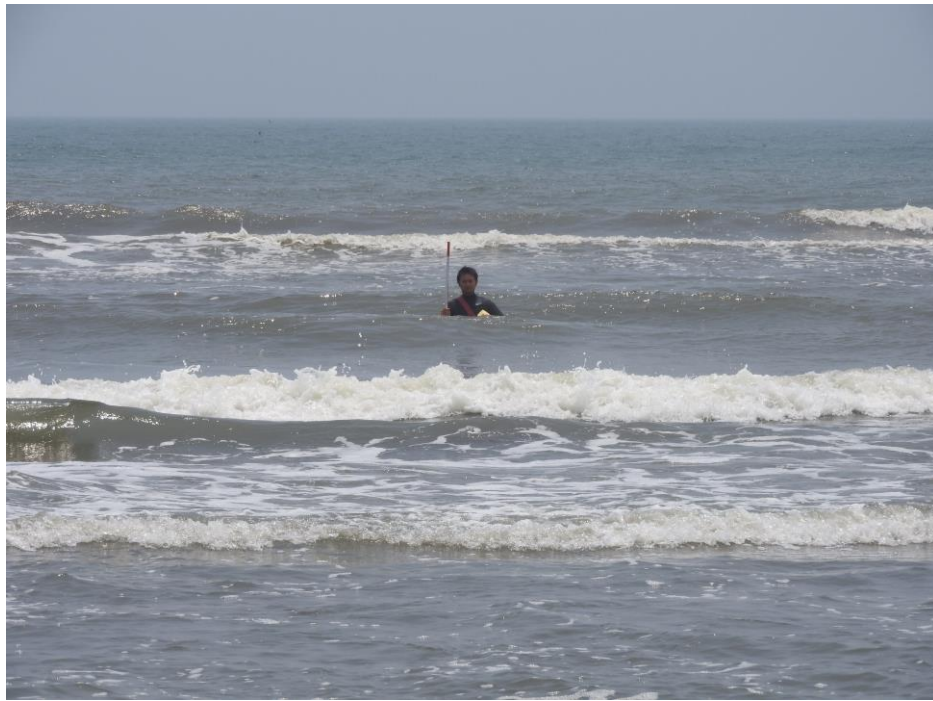
- 5 浜南側地点⑦、⑧、⑨についても同様に急深の地形となっていた。浜の北側から中央、南側に行くにつれて、水深が深くなっており、流れも複雑になっていた。画像 17～19

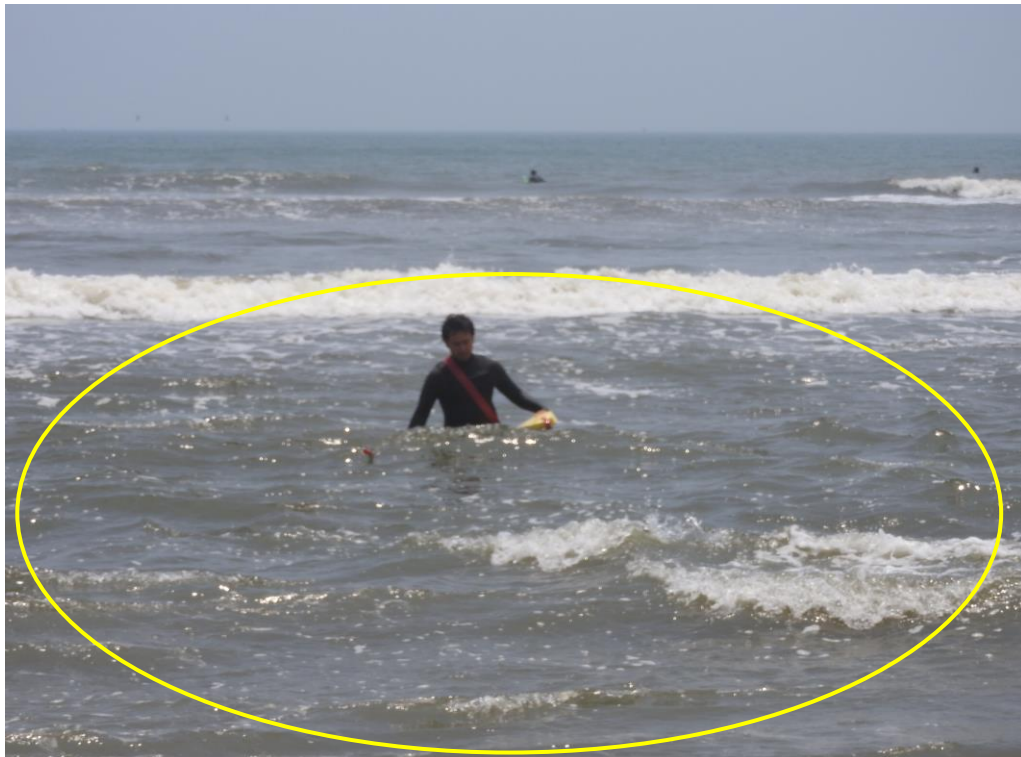
画像 20 複雑な潮流

- 6 画像 20 の浜南側の汀線から 25m 付近では海面が常に上下運動をしており、複雑な流れが発生していた。
- 7 画像 21、22 浜南側では流速 1m/s 程度の比較的早いサイドカレントと呼ばれる沿岸流が発生していた。

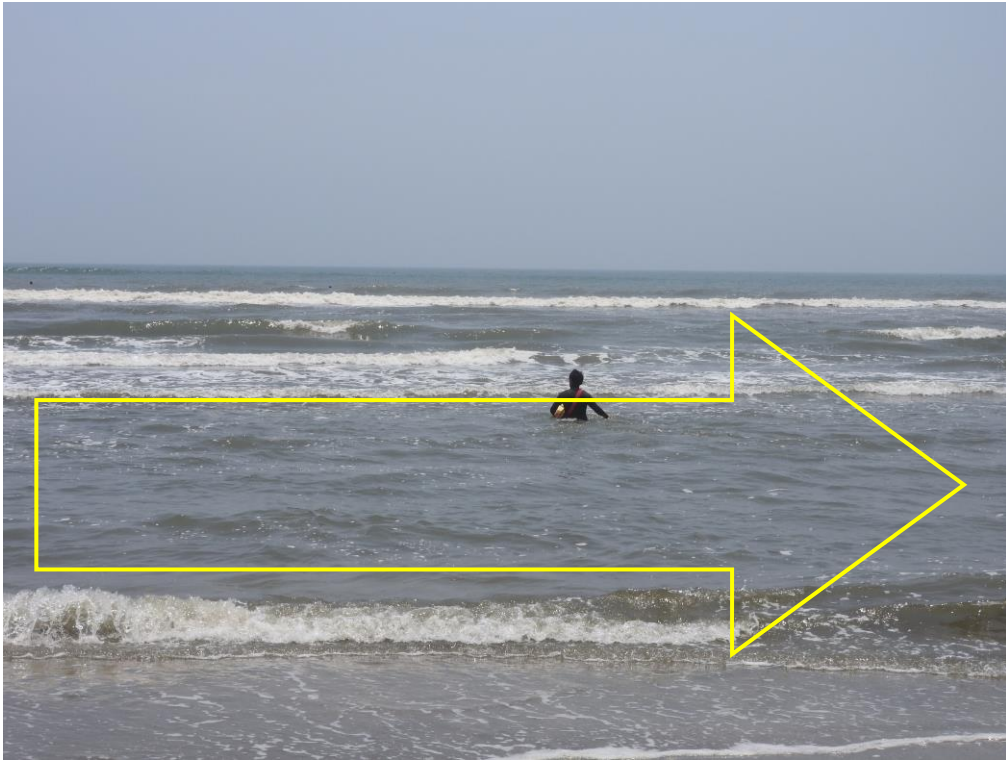
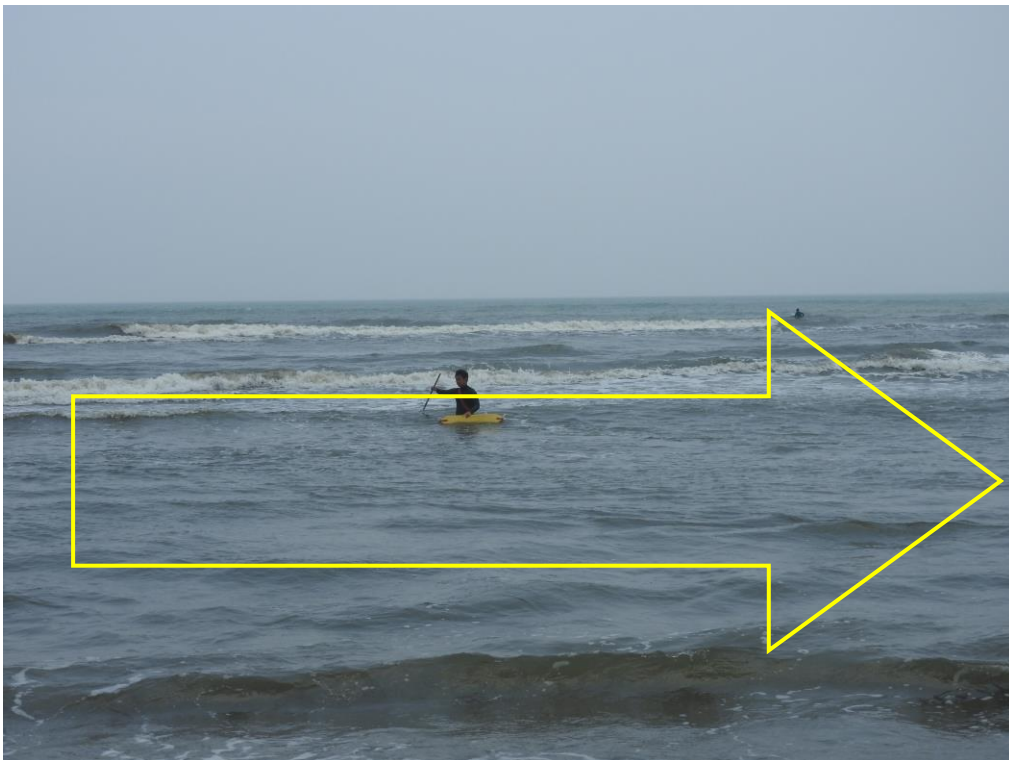
今回の調査では手前が急深となっており、沖合に移動すると一度浅くなりまた深くなるということを繰り返す九十九里特有の地形が形成されていた。またガターも深く横の流れも比較的速かった（流速 1m/s 程度）海底の凹凸が多く、インショアホールと呼ばれる海底の窪みも形成されており、小さな子供が深みにはまる危険性が見受けられた。

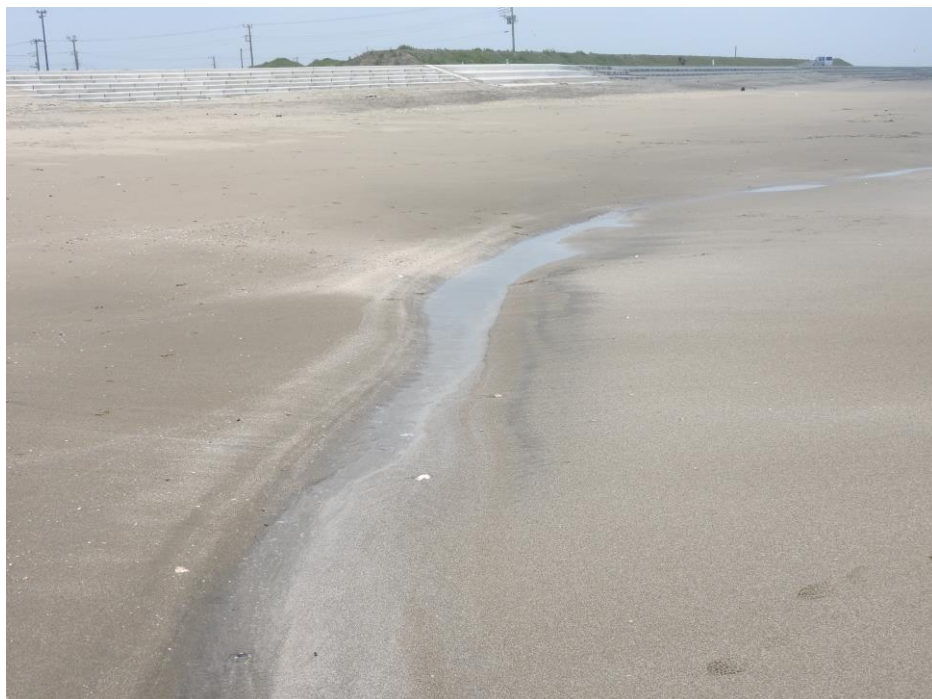
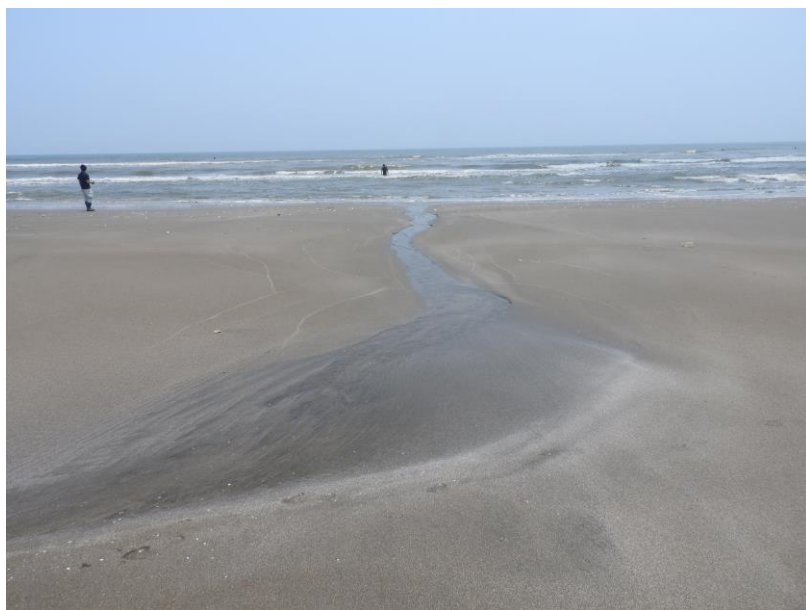
- 8 調査時刻が干潮時間帯であったため、海底の地形が露出しており、海底の凹凸（インショアホール）や離岸流に繋がる沖合方向への溝が形成されていた。画像 23、24

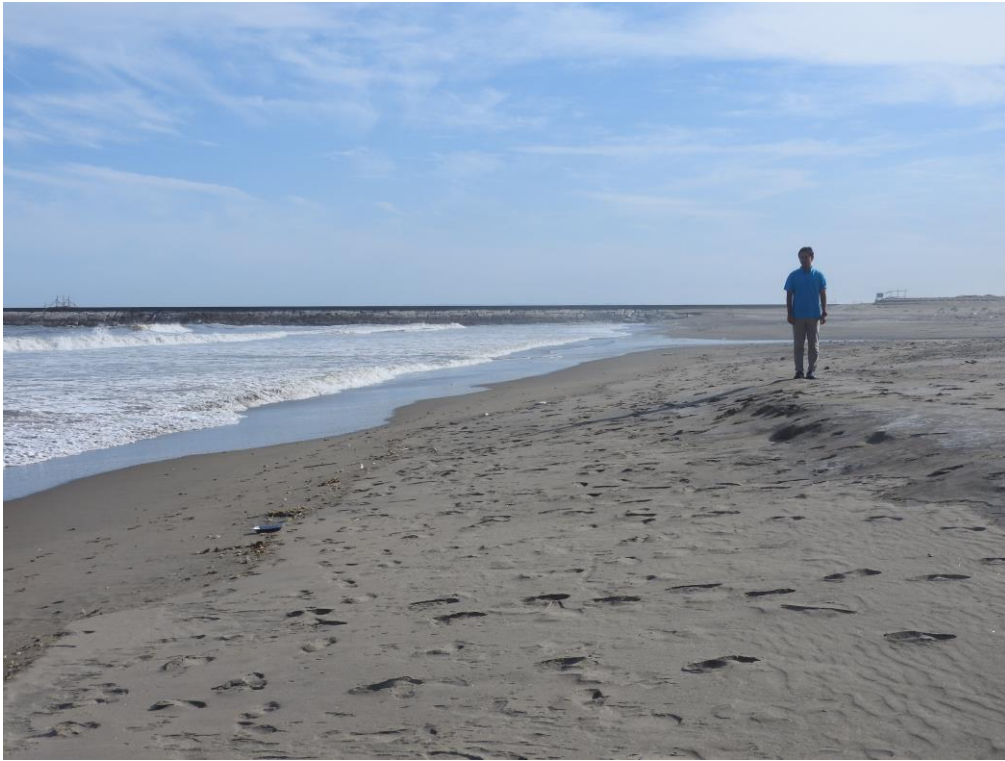
画像 25

- 9 2日目(再調査日)も海底勾配が非常に急であり、満潮時には強い離岸流や沿岸流が発生しやすい地形が見受けられた。画像 25

海水浴場背後地には、駐車場も整備されており、海の家や民宿なども立ち並んでいる。そのため海水浴場として開設しない場合も、訪れる海浜利用者は多いと思われる。海浜利用者の安全管理を行ううえでは、看板設置、見廻り巡回の実施等、海水浴場としては開設していない事、遊泳には危険な海であることを周知する必要がある。
