令和 5 年度

匝瑳市堀川浜簡易調査報告書

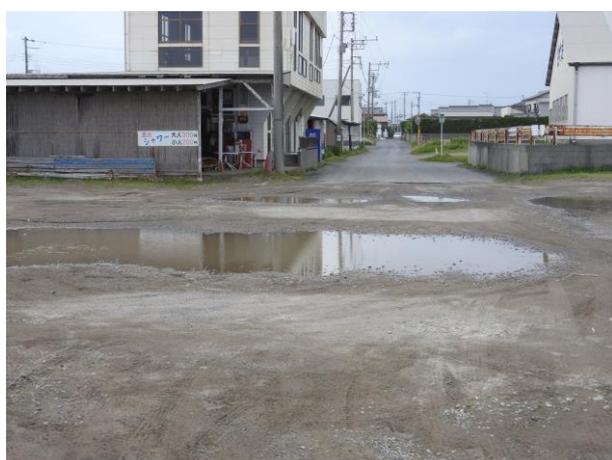
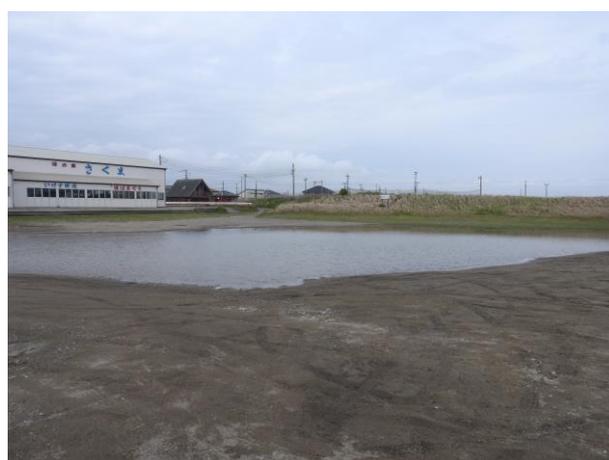
- 1 当日は、3日前（15日）に降った雨の影響により、駐車場に水溜まりが形成されていた。（写真3、4）
- 2 海岸へ向かう階段には砂が堆積していた。（写真5、6）
- 3 調査時、生活排水が海に流入していた。排水口付近の砂は削られ、2m程度の浜崖が形成されていた。（写真7、8、9）
- 4 浸食対策の為、護岸（防潮堤）が整備されていた。（写真10）

写真3 駐車場の状況①

写真4 駐車場の状況②

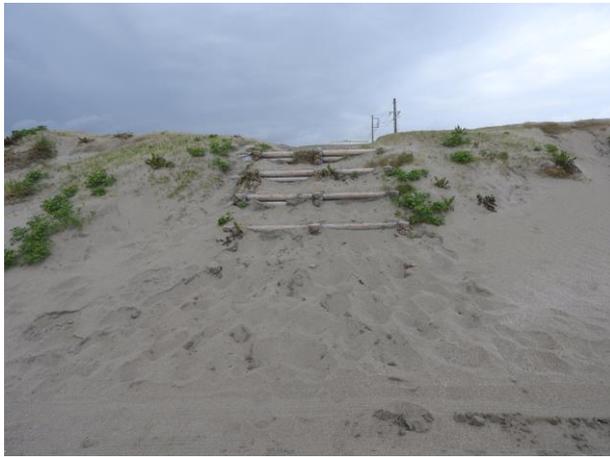
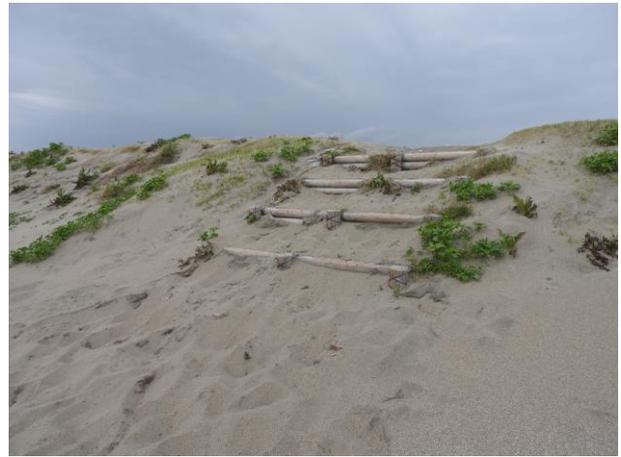
写真5 砂浜に向かう階段に堆積した砂の状況①

写真6 砂浜に向かう階段に堆積した砂の状況②

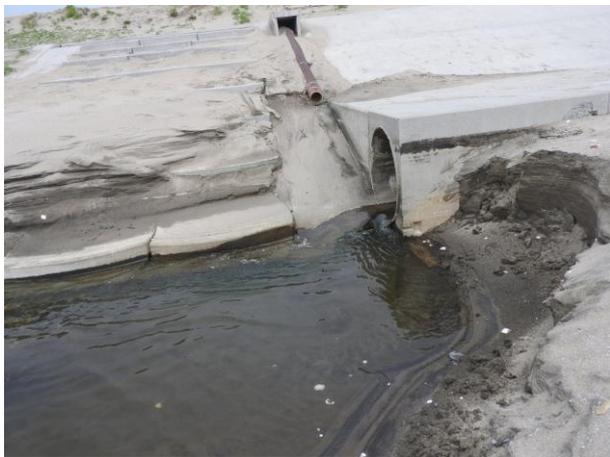
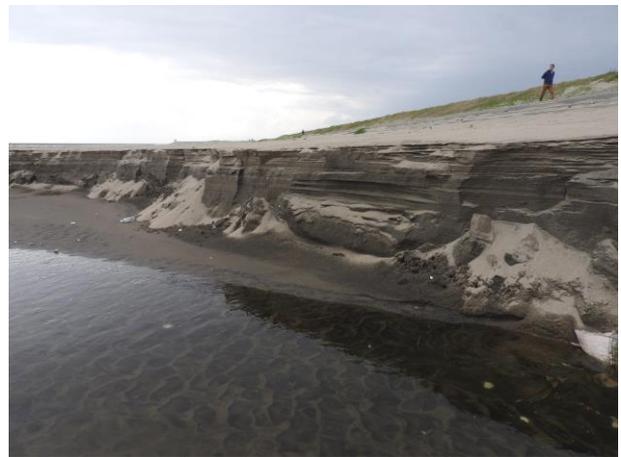
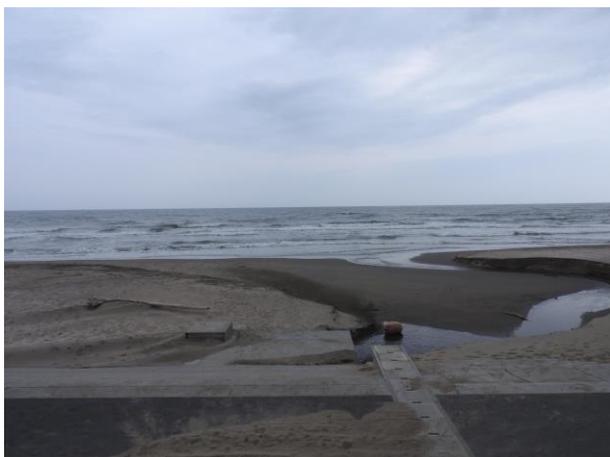
写真7 砂浜にある、排水口の状況

写真8 排水の流入によって形成されて浜崖

写真9 海へ流入する生活排水の状況

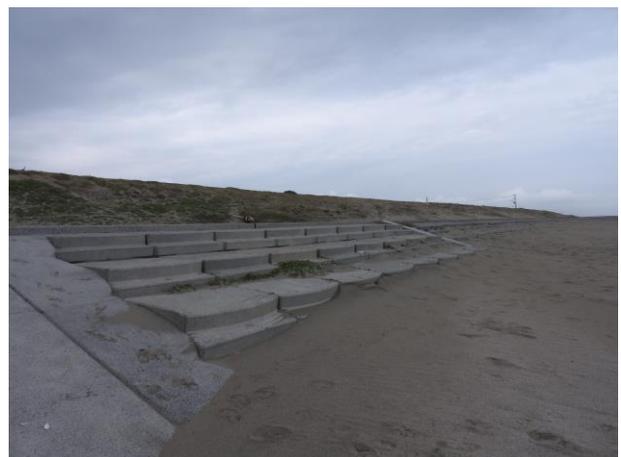
写真10 整備された護岸の状況

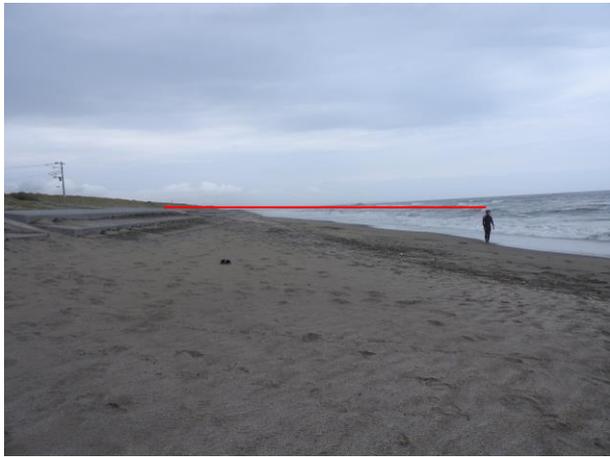
写真 11 砂浜の勾配

- 5 砂浜の勾配が1/10程度（10m先が1m落ち込む）あり、非常に急な勾配であることが分かる。大潮満潮時において、海水浴場予定エリアの北端の起点から汀線までの距離は22mと狭く、遊泳客が休憩できる十分なスペースが確保できているとは言えない状況であった。（写真11）
- 6 砂は細砂、中砂で形成されていた。（写真12）

今回の調査では、海底勾配が 1/10 と大変急であり、特に、大潮満潮時には汀線から比較的至近距離である、25m 付近においても小さな子供の遊泳には危険が伴い、50m 付近では、深いところで水深 2.0 m かつ強い沿岸流の影響から、成人でも遊泳に危険が伴い、75m 付近では波高も高まり、調査を中止した経緯からすると、遊泳は不可となる。また今回の調査でも、砂の堆積であるサンドバンク（浅瀬）と沿岸方向への溝であるガターが交互に繰り返されて徐々に深くなっていく、九十九里特有の地形が形成されていた。海底の地形については凹凸が多く、インショアホールと呼ばれる海底の窪みも複数箇所形成されており、小さな子供が深みにはまり溺水する危険性が見受けられた。よって海底形状については、海水浴場として厳しいものと判断される。

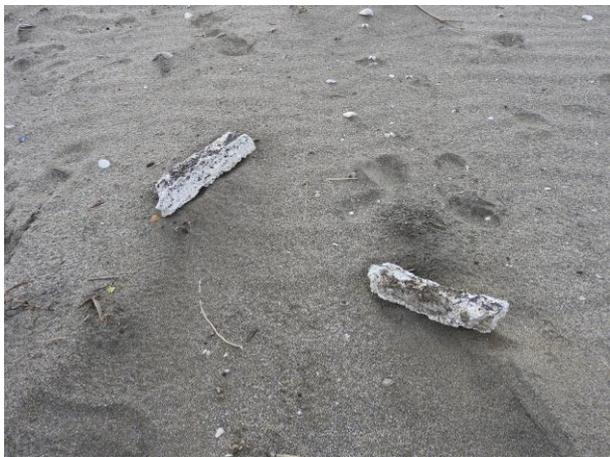
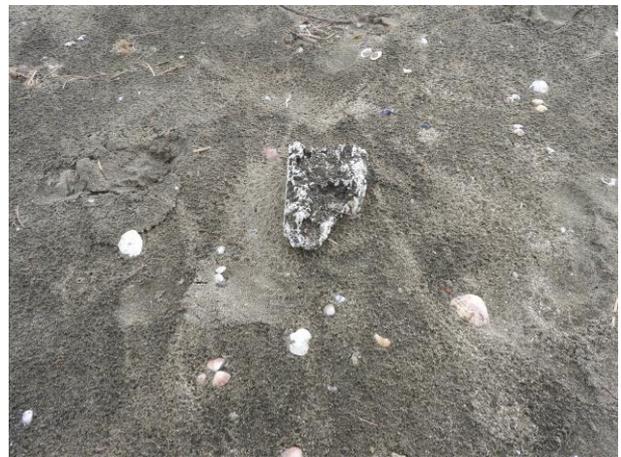
- 7 砂浜には前回調査でも散見されたコンクリート片が数多く見られた。（写真13、14）
- 8 海水浴場予定区域の南側ヘッドランド両端には永久型の離岸流が形成されていた。（写真15、16、17）
- 9 海水浴場予定区域外（エリア2）は、地形は比較的安定しているものの、ヘッドランド方向への横の流れ（サイドカレント）が発生しており、遊泳者が気付かないうちに、ヘッドランド方向へ流され、離岸流にはまり、沖合方向へ流される危険性があった。海匠土木事務所による、注意看板が設置されていた。（写真18、19、20）

写真 13 砂浜のコンクリート片①

写真 14 砂浜のコンクリート片②

前述の調査結果から、海況・地形などの自然条件から見ると、今年度も特に満潮時や高波浪時には堀川浜は海水浴場として非常に危険なコンディションであることが推察される。現在の所、海浜形状や海底地形に関して、平成 21 年度の開設途中に閉鎖した状況と比較して改善は見られず、低気圧や台風の影響により、大きな波浪が押し寄せると、今回調査時以上に状況が悪化する事が予想される。また海水浴場予定地に流入する生活排水、砂浜に散見されるコンクリート片なども前回調査時と比較して改善は見られていない。

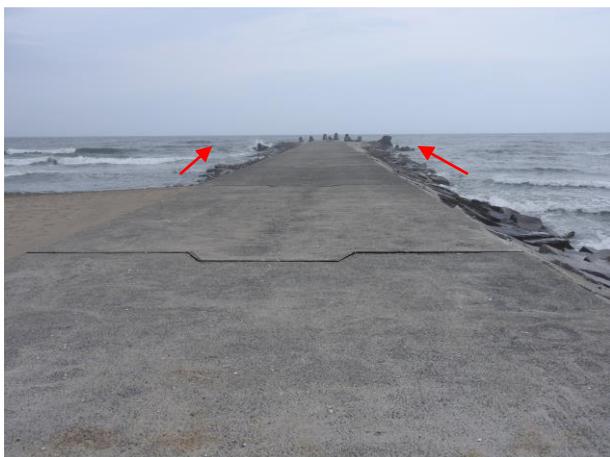
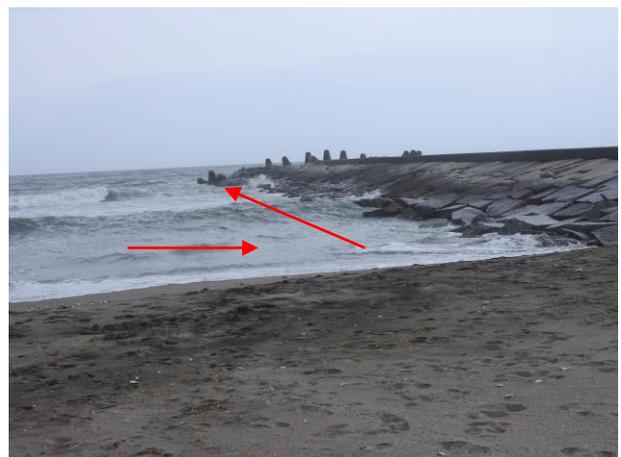
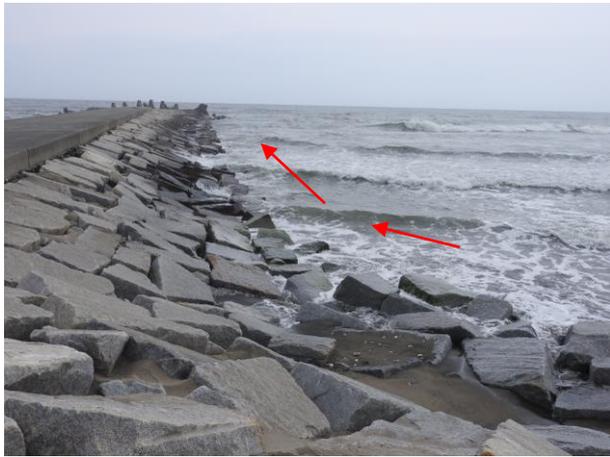
写真 15 ヘッドランドの状況

写真 16 ヘッドランド北側の状況

写真17 ヘッドランド南側の状況

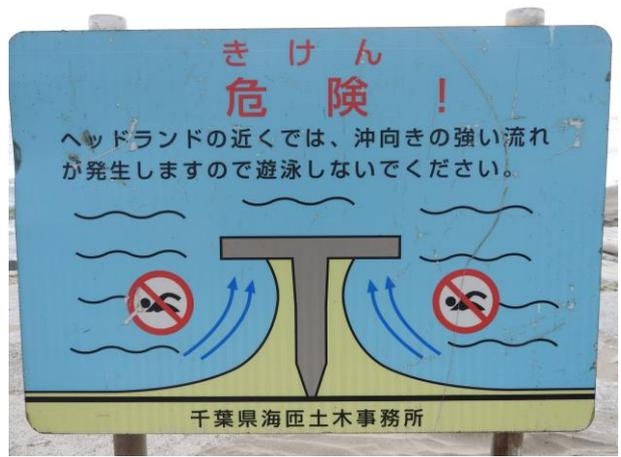
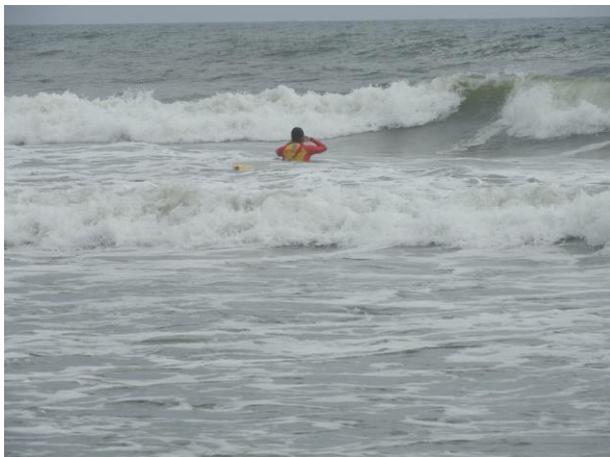
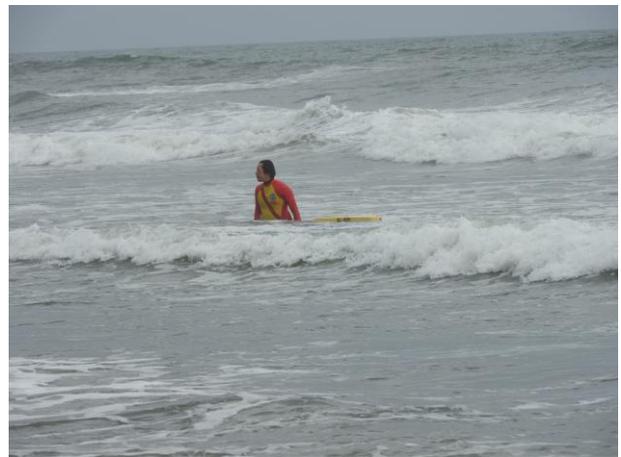
写真18 離岸流の周知看板（海匠土木事務所）

写真19 エリア2の状況①

写真20 エリア2の状況②

またエリア 2 においてもヘッドランド（突堤）方向に向かう沿岸流とヘッドランド先端方向に向かう永久型の離岸流により、遊泳には不向き（非常に危険を伴う）な状況であるといえる。よって流速に関しては、海水浴場として厳しいコンディションであると推察される。

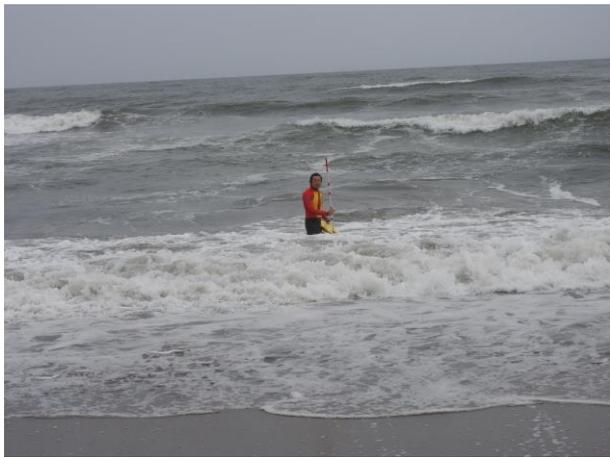
写真21 地点①（北側 25m付近）の状況

- 10 地点①の砂浜の状況は、大潮満潮時ということもあり狭く（基点から汀線まで22m）、水深0.8m程度で海底の地形（砂地）は柔らかく流動的で不安定な状態であった。潮流は一宮方面から銚子方面に流れる真潮と呼ばれる流れとなっており、流速も1.0m/sと比較的早い流れとなっていた。波高は1.0m、波質は巻波と呼ばれる比較的破壊力が強く、危険度の高い波が押し寄せていた。（写真21）

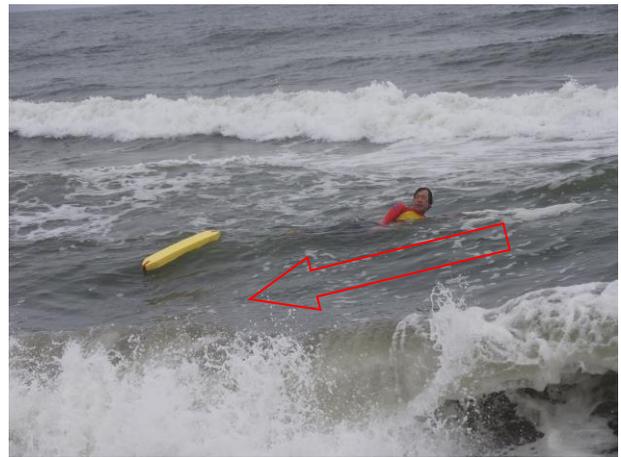
写真22 地点②（北側 50m付近）の状況

- 11 地点②は、水深1.8~2.0m程度、波が来ると身長178cmの調査員でも海底に足がつかない状況であった。地点①と同様に海底の砂は柔らかく不安定であった。潮流も一宮方面から銚子方面の真潮であり、流速も1.5m/sの早くなっていた。地点①と異なり水深も深く、流れる水量も多いため、ライフセーバーである調査員でも身体の保持は困難であった。波高は1.5m、波質は巻波であった。（写真22）

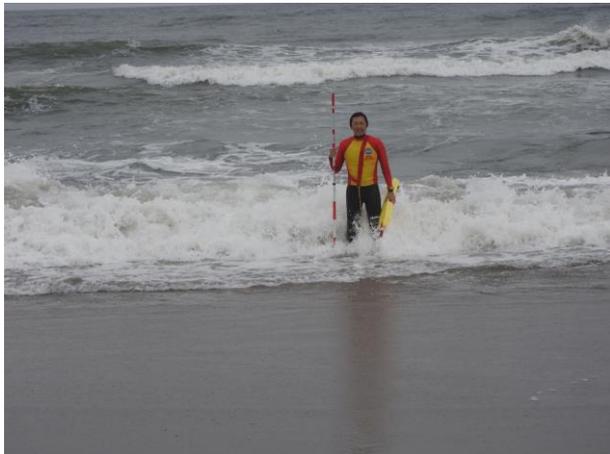
写真 23 地点④（中央 25m 付近）の状況

- 12 地点③、⑥、⑨（いずれも汀線から75m付近）は、安全面を考慮し踏査を中止した。
- 13 地点④も、砂浜の状況は狭く、水深は0.4~0.6mであり、海底地形は不安定であった。（写真23）
- 14 地点⑤は地点②の数値とほぼ同様であったが、水深は1.5~1.8mと若干浅く、海底の砂は固く、地形は比較的安定していたものの、凹凸が多くあり、ところどころに深みが形成されていた。また潮流も1.0~1.2m/sと速く、波高も2.0mと高く、波質も危険な巻波であった。（写真24）

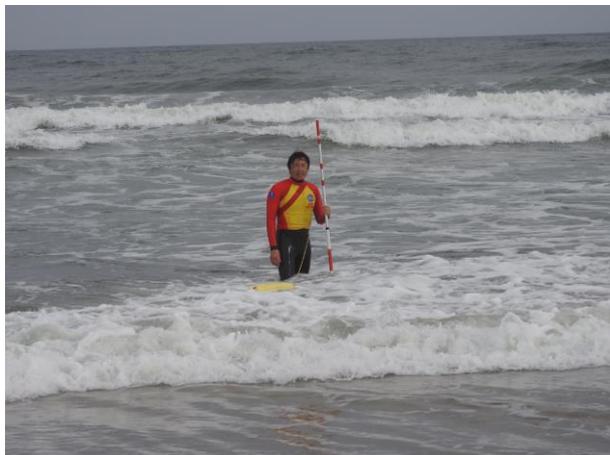
写真 25 地点⑦（南側 25m 付近）の状況

- 15 地点⑦は、離岸流の特徴でもある、貝殻が海底に集積しており、流速は1.0m程度と他の地点と同様で、波高は1.0m程度であり、波質はやや巻波であった。（写真25）
- 16 地点⑧の海底は、砂地が柔らかく不安定な状態であり、地点②、⑤と同様、水深も1.8~2.0mと深く、潮流も早いため、危険を感じる状況であった。（写真26）

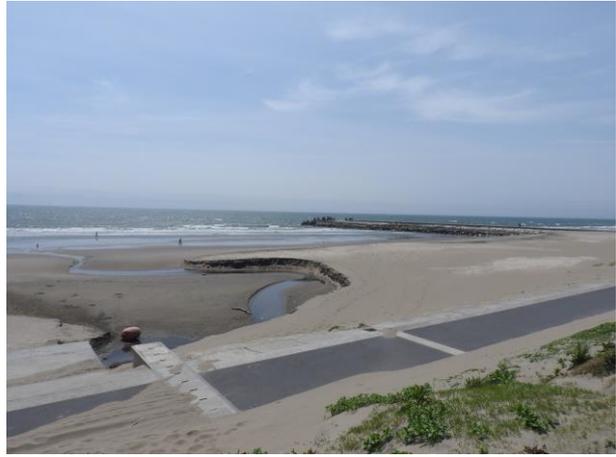
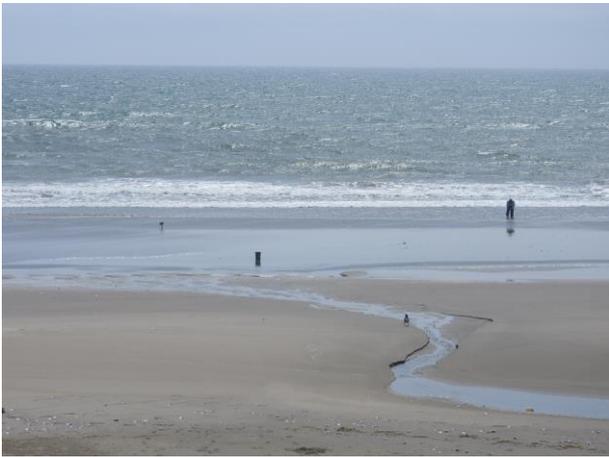
- 1 当日の天候は晴れ、波は比較的穏やかであった。(写真 27)
- 2 今回も前回調査時と同様に、排水口から生活排水が、海水浴場予定エリアに流入していた。また排水口付近の砂は削られ、2m 程度の浜崖が形成されていた。(写真 28、29)
- 3 大潮干潮時の調査であり、海底の地形が露出していた。(写真 30、31)

写真 28 排水口付近の状況

写真 29 海水浴場予定エリアに流入する排水

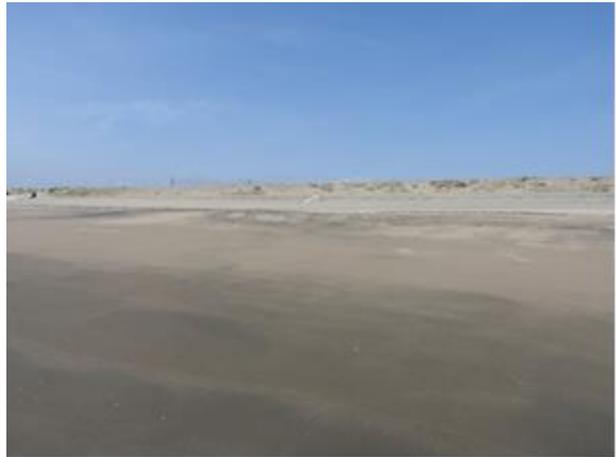
- 4 砂浜は広く(基点から汀線まで 37m、前回調査時プラス 15m)、遊泳客が休憩する十分なスペースがあった。(写真 32)
- 5 砂浜の勾配が 1/10 程度あり、急な勾配であることが分かる。(写真 33、34、35)
- 6 海水浴場予定エリア中央付近の砂浜にも 0.6m 程度の浜崖と砂浜の急こう配が見られた。(写真 36)

写真 32 砂浜を汀線付近から望む

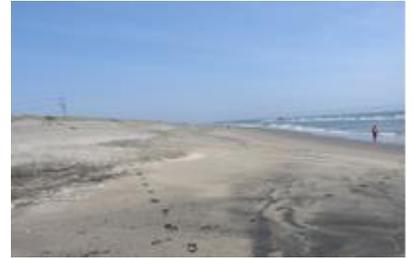
写真 33、34、35 砂浜の傾斜の状況

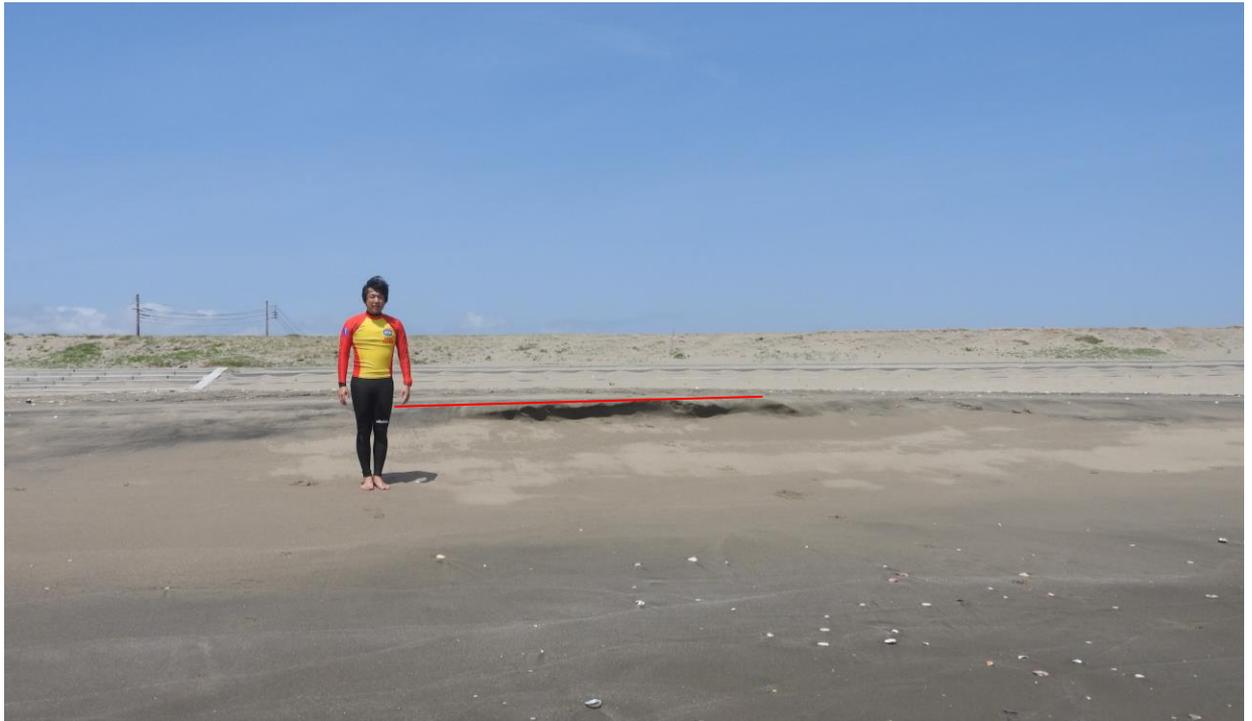
写真 36 海水浴場予定地中央付近の浜崖の状況

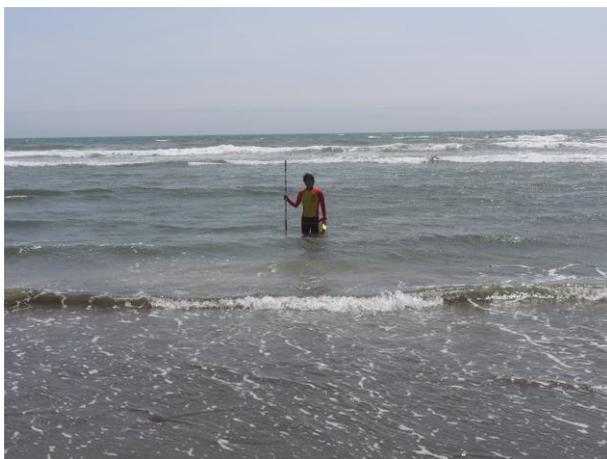
写真 37 地点①北側 25m 付近の状況

- 7 地点①に向かって踏査を進めると、汀線から 15m 付近から水深が深くなり、地点①(汀線から 25m 地点)では、0.8m 程度となっていた。海底の地形は砂が柔らかく凹凸があり、不安定な状態であった。潮流は前回同様一宮方面から銚子方面に流れる真潮と呼ばれる流れとなっており、流速は 0.5~0.8m/s であり、前回と比較すると水量も少なく、やや弱かった。波高は 0.5m、波質は比較的安全と言われる崩れ波であった。(写真 37)

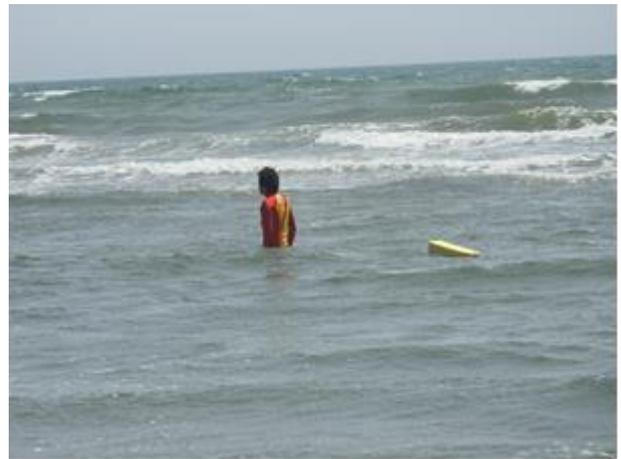
- 8 地点①から地点②に向かう途中で水深は更に深まり、1.0m 程度となり、汀線と並行してガターと呼ばれる溝が形成されていた。(写真 38)
- 9 地点②付近もガターが形成されており、水深は 1.2~1.5m 程度と深かった。一宮方面から銚子方面に 0.5m/s 程度の流れがあった。(写真 39、40、41)

写真 38 地点①付近の海底の溝

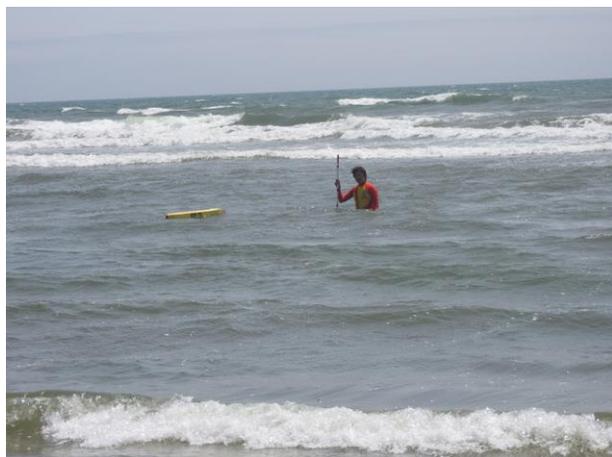
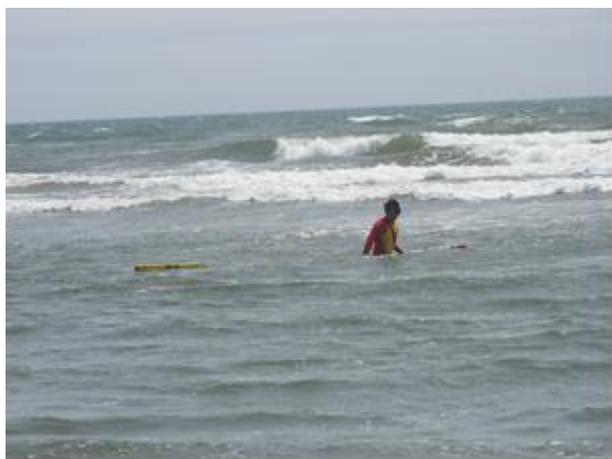
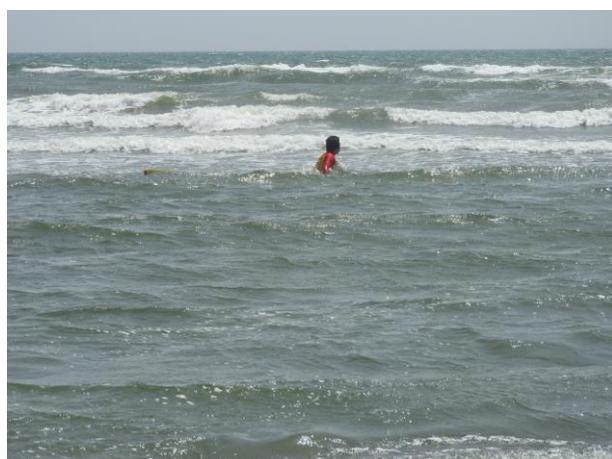
写真 39 地点②北側 50m 付近の状況

写真 40 地点②付近の海底の溝

写真 41 地点②付近の海底の溝②

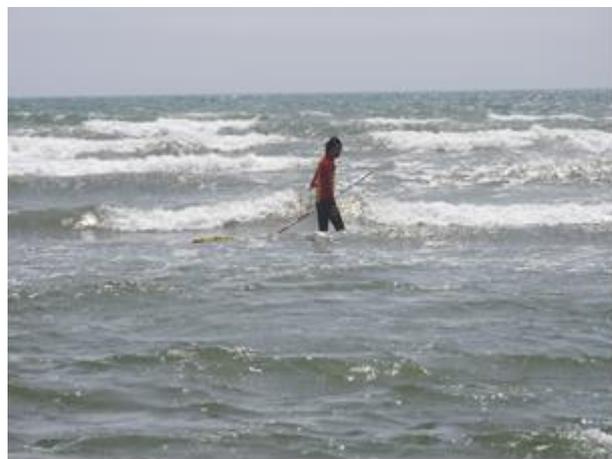
- 10 地点②から地点③方向へ向かう途中には、サンドバンクと呼ばれる砂の堆積により、水深が急に浅くなり、0.4m 程度であった。(写真 42)
- 11 地点③も浅瀬が続き、水深は 0.6~0.8m 程度で流れは、0.5m 程度と比較的緩やかであった。(写真 43)
- 12 地点④正面の砂浜の状況も広く、干潮時には遊泳客が休憩できるスペースが確保されていた。汀線から 25m 付近で水深が、0.8~1.0m と深く、周辺の水深も 1.2~1.5m と更に深くなっていた。海底の状況も凹凸があり、随所に深みが形成されていた。(写真 45、46)

写真 42 溝（ガター）沖合の浅瀬

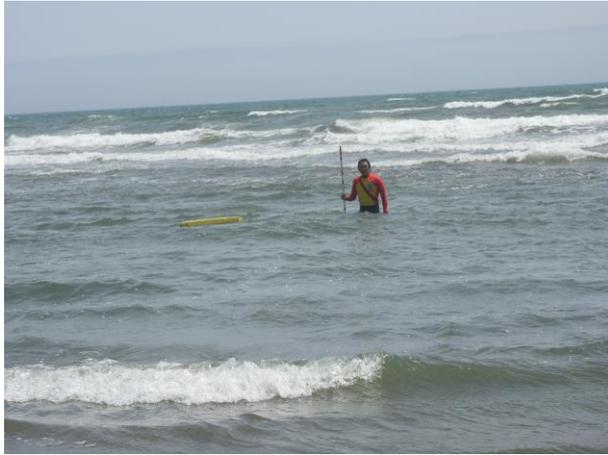
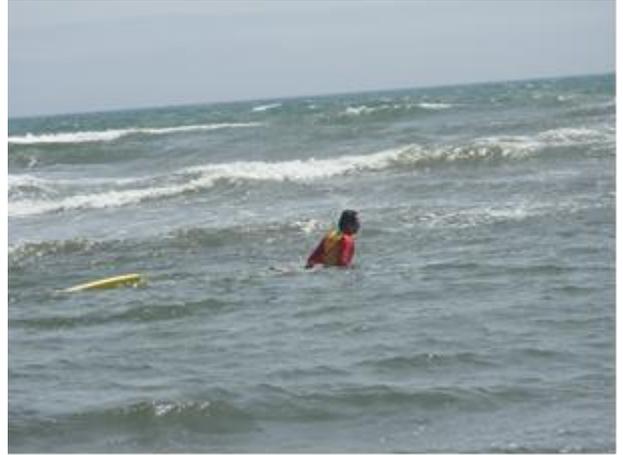
写真 45 地点④中央 25m付近の状況②

写真 46 地点④付近の海底の溝

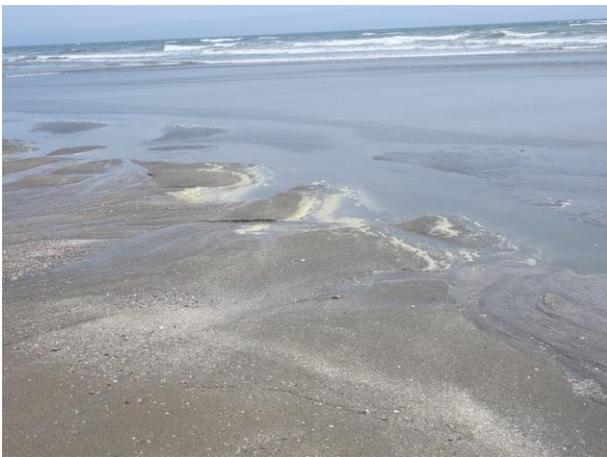
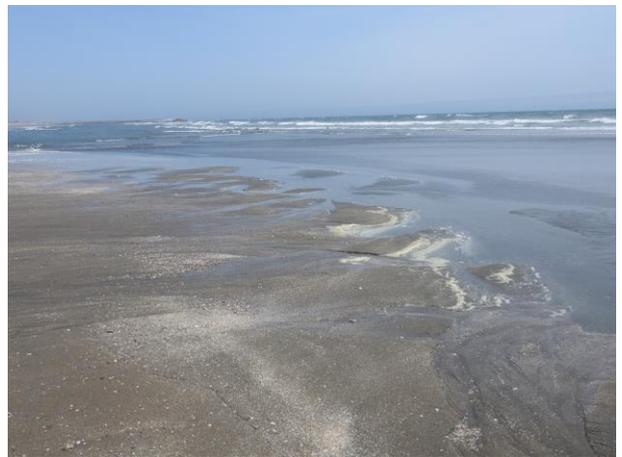
- 15 地点⑧も水深は浅く 0.4m 程度であり、地点⑨も水深 0.6~0.8m と浅く、海底地形は安定しており、波質も比較的安全と呼ばれる崩れ波であった。(写真 51、52)
- 16 干潮時、汀線付近には前回調査時に海底であった地形が露出しており、インショアホールと呼ばれる深みが形成されていた。(写真 53、54)

写真 53、54 海底の窪み（インショアホール）の露出

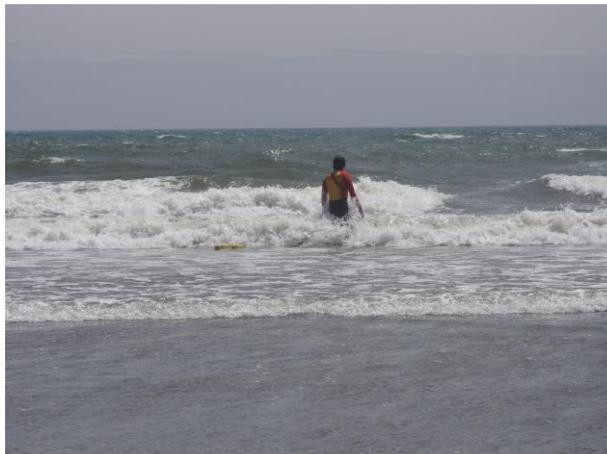
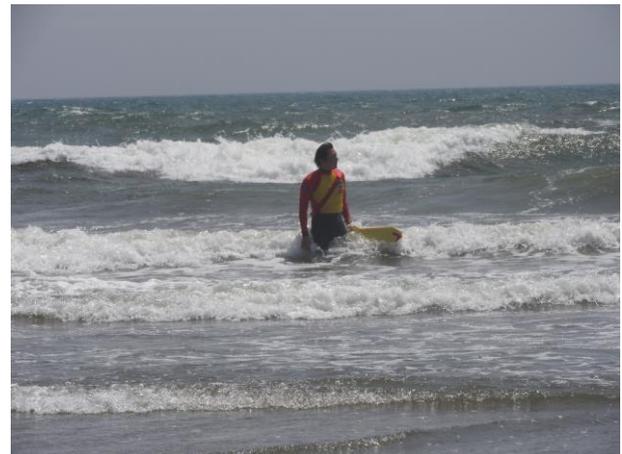
- 17 海水浴場予定区域外の南側にある、ヘッドランド両端には、前回と同様に永久型の離岸流が形成されていた。流れははっきりと視認できるものの、大潮干潮時であるため、前回調査時と比較し流れは若干緩やかであった。(写真 55、56)
- 18 調査当日の砂浜の状態は全体的に広く、護岸は整備されていた。(写真 61、62)

写真 55、56 エリア 2 の状況
