令和 6 年度

匝瑳市堀川浜簡易調査報告書

千葉県レクリエーション都市開発株式会社

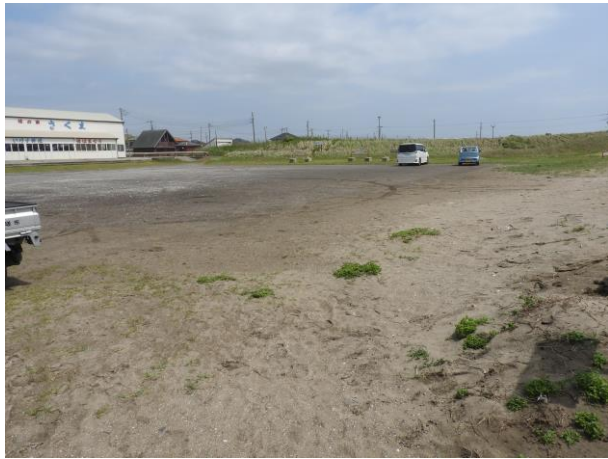
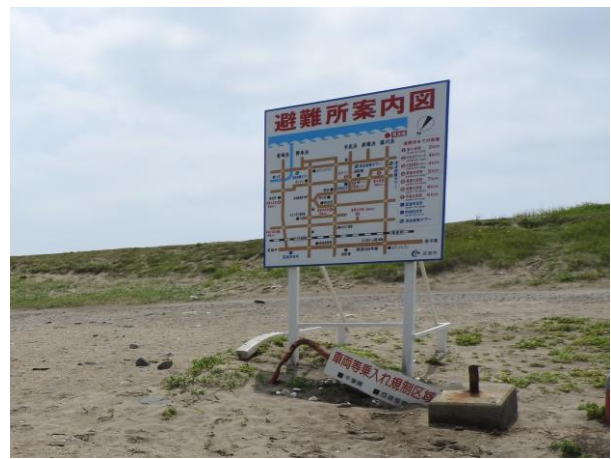
- 1   昨年の調査時には前日の降雨により、水没していた駐車場は今回水没しておらず、駐車スペースは十分に確保されていた。また駐車場には津波避難所の案内図が設置されていた。（図8、9）
- 2   防潮堤手前には、市による遊泳禁止の看板と海匠土木事務所によるヘッドランド周辺の潮流（離岸流）危険の看板が設置されていた。（図10、11）

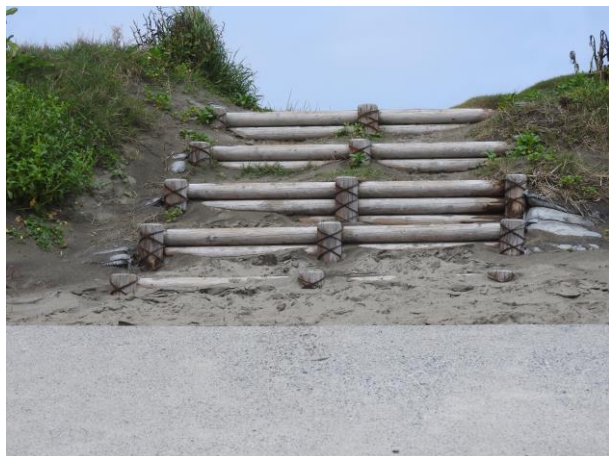
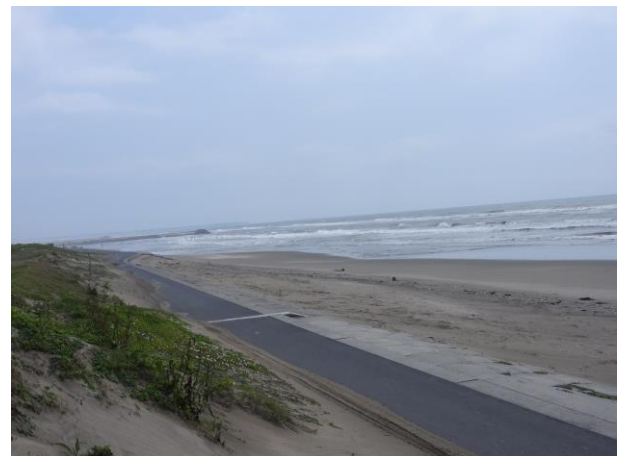
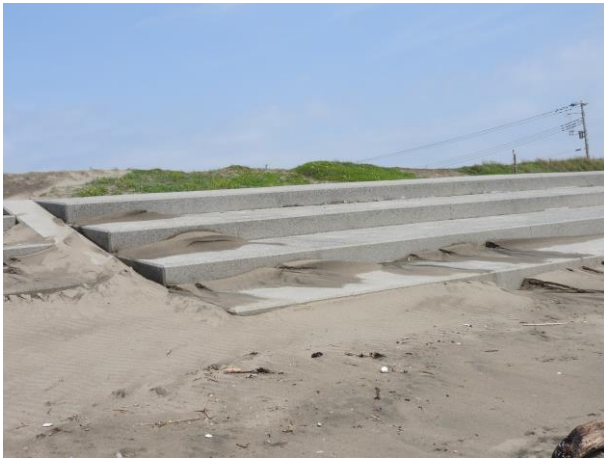
- 3   海岸浸食の影響による護岸対策の為、高さ約6mの防潮堤が整備され、防潮堤を超えて砂浜に行くための階段が整備され、道路も舗装されていた。（図12、13、14）
- 4   海岸浸食の影響により、例年同様砂浜の勾配は急であった。（図15）
- 5   海水浴場開設予定地南側には例年同様、生活排水が海に流入していた。また流れに沿って浜崖が形成されていた。定期的に水量が増えるタイミングがあり、その際には流れが小さな川のようになっていた。（図16から20）

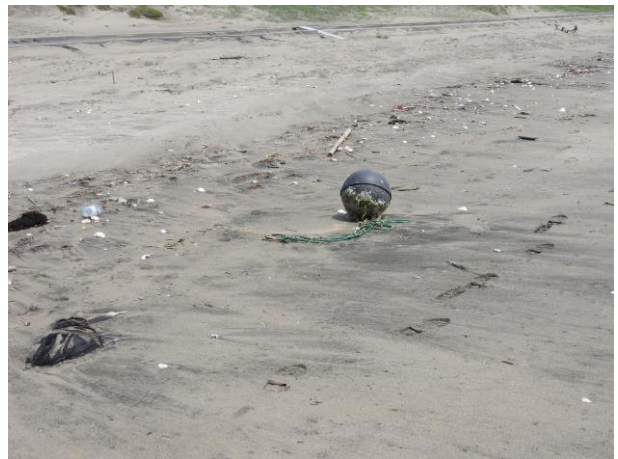
- 6   砂浜には漂流物が打ち上げられており、清掃が必要な状況であった。（図21）
- 7   開設予定区域の北側には大きな深みが形成されており、汀線から10歩程度歩くと1m程度の水深となっていた。満潮時には水があふれ、離岸流となることが懸念された。（図22～25）
- 8   地点①（汀線から25m付近）の砂浜の状況は、大潮干潮ということもあり、40m程あり、海浜利用者が休憩できるスペースは確保されていた。水深は0.2m程、地形は遠浅で安定していた。（図26）

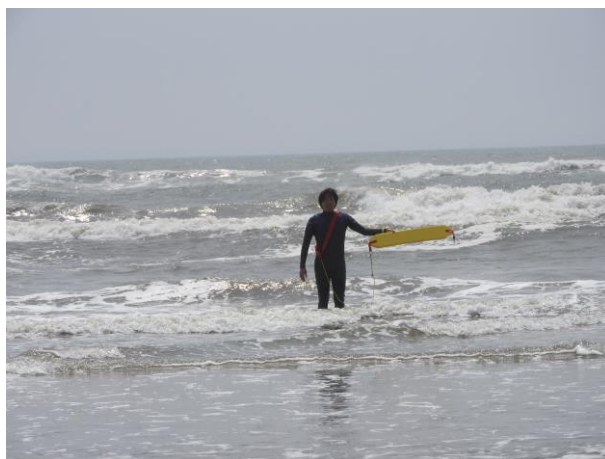
图 2 7 地点② (5 0 m 付近)

- 9   地点②（汀線から50m地点）は、水深0.4m程度、波も小さく、流れもほぼない状態であった。海底地形には凹凸が見られた。（図27）
- 10  地点③（汀線から75m地点）では、水深が急に深く1.8m程度となり、沿岸方向（一宮方面）への強い流れも発生しており、遊泳には危険な状況であった。（図28）

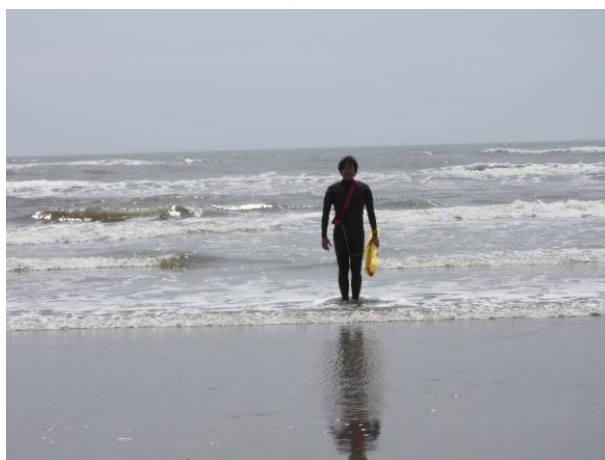
图 2 9 地点④ (2 5 m 付近)

- 11  地点④については、地点①と同様に水深は0.2m程度、砂も固く、海底地形は安定していた。（図29）
- 12  地点⑤については、地点②と同様に水深は0.4m程度で波も小さく、流れもほぼない状態であった。（図30）
- 13  地点⑥については、地点③と同様に水深は1.8～2.0m程度と深く、沿岸方向への潮流も発生していた。（図31）

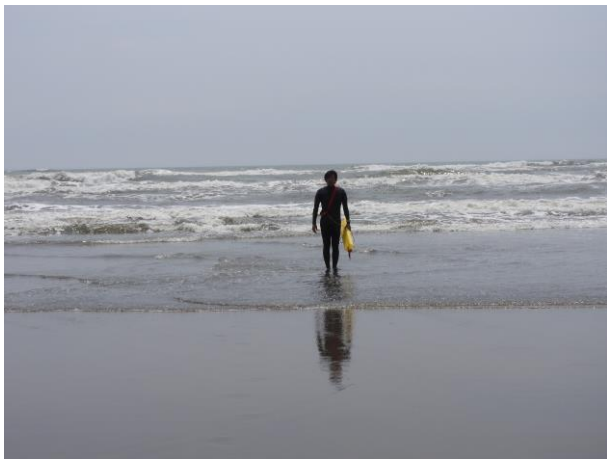
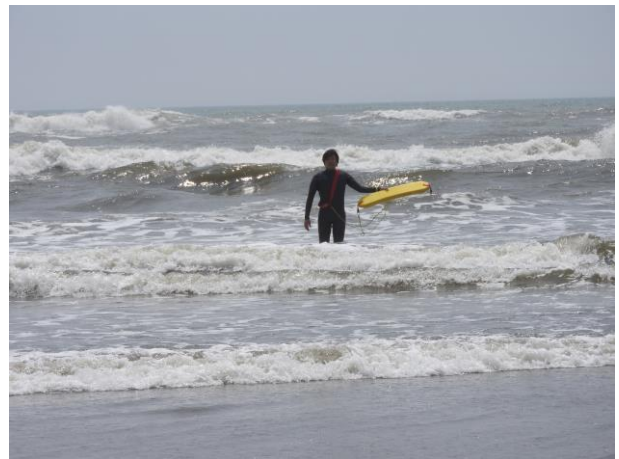
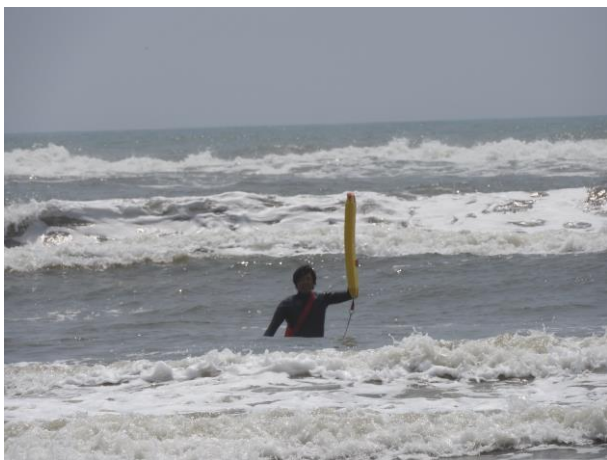
- 14  地点⑦については地点①、④と同様、地点⑧については、地点②、地点⑤とほぼ同様の状況であった。地点⑨については水深が1.4～1.6m程度と地点③、⑥と比較するとやや浅く、潮流についても若干弱かった。（図32～34）
- 15  海水浴場予定エリアの南側（ヘッドランド北側）の海域（エリア2）は汀線から10mほどで0.6～0.8m程度の深みがあり、その後浅瀬と深みを繰り返す九十九里海岸特有の地形が形成されていた。ヘッドランド方向への流れやヘッドランドに沿った沖への流れは発生していたが、大潮干潮時であったため水量は少なく流れも弱かった。（図35～40）

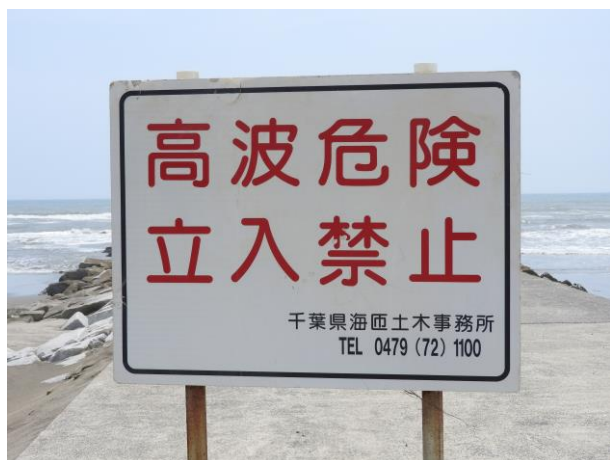
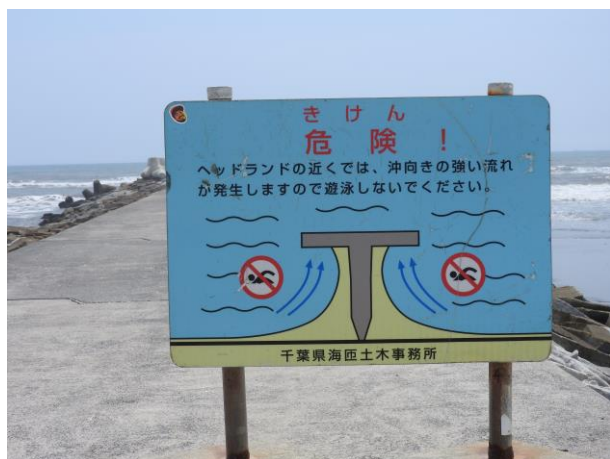
- 16  ヘッドランド入り口には高波危険の立ち入り禁止看板とヘッドランド両端での遊泳を禁止する看板が千葉県（海匠土木事務所）により設置されていた。（図41、42）
- 17  ヘッドランド南側についても沖へ向かう流れは発生していたが北側と同じく大潮干潮時であったため水量は少なく流れも弱かった。（図43）

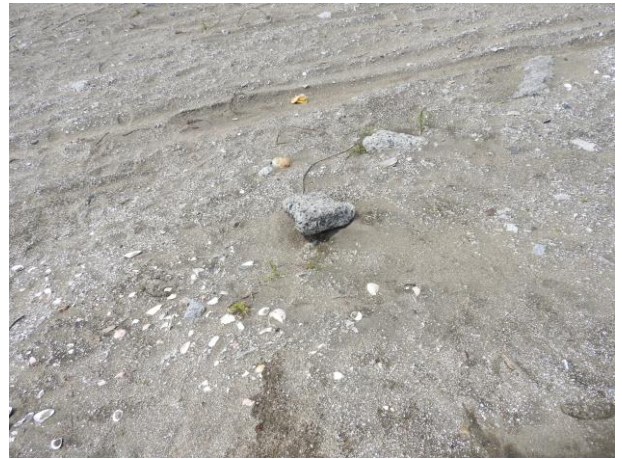
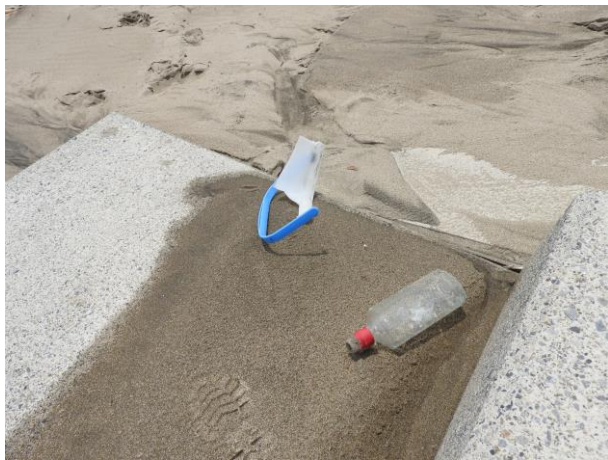
- 19 砂浜には例年同様コンクリート片のようなものが山積しており、瓶やペットボトル、プラスチックゴミなども漂着していた。砂遊びなどの際には足の切創などには十分注意が必要となる。（図45、46）

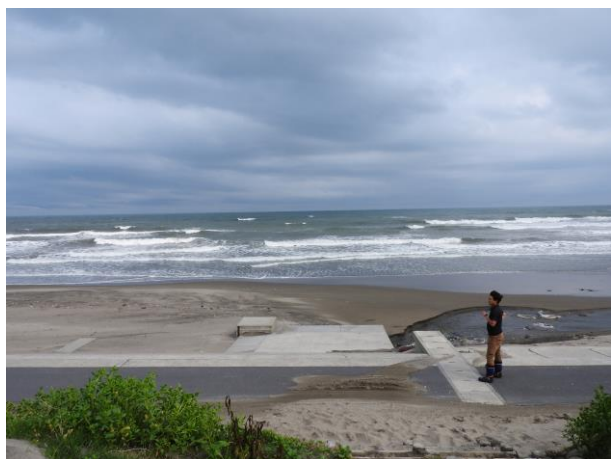
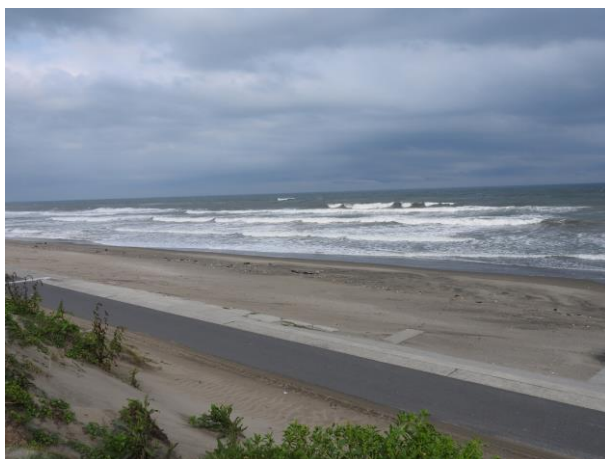
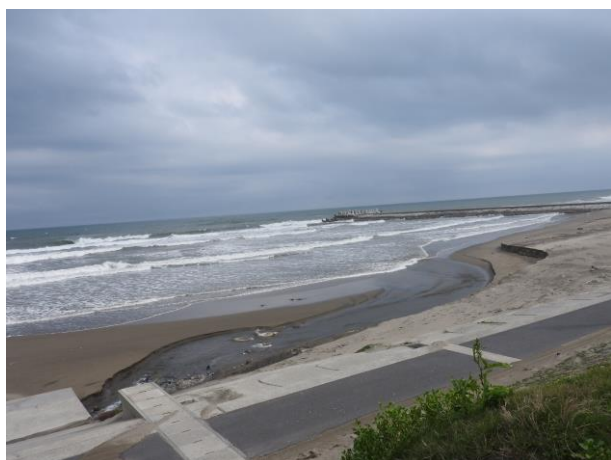
- 1 当日の天候はくもり、海は荒れていた。（図5 2～5 4）
- 2 大潮満潮で砂浜は10mほどしかなく海浜利用者が休憩できるスペースは確保できていない状況であった。（図5 5）
- 3 1回目調査時に見られた海水浴場予定地北側のエリアの深みについては幅30m程度の比較的大きな固定型の離岸流が形成されていた。（図5 6）
- 4 地点①ですでに水深が1.0m程あり、砂浜の勾配が急なことが分かる。また波の力が強く、身体の小さな子供は流される危険性があった。（図5 7）
- 5 地点②では水深が1.5m以上あり、波が押し寄せると2m近い水深となり調査員（身長178cm）の足がつかない状況であった。また流れも強く、遊泳には適していない（遊泳禁止の）状況であった。（図5 8）
- 6 地点③は更に波が高く、潮流は強くて速いため、危険と判断し、調査を中止した。
- 7 地点④は地点①と同様に汀線付近から急深となり、波の力も強いため、小さな子供が足をすくわれ溺れる危険性が十分にあった。（図5 9）
- 8 地点⑤では水深1.5~1.8m程度 波高も1.5mほどあり、遊泳には適さない（遊泳禁止）状況であった。（図6 0）
- 9 地点⑥は地点③同様、危険と判断し中止とした
- 10 地点⑦も地点①、④同様に急深の地形となっており、子供の遊泳は困難な状況であった。（図6 1）
- 11 地点⑧は地点②、⑤同様、波が高く、潮の流れも速いため遊泳には適さない状況であった。（図6 2）
- 12 生活排水については前回調査同様、海に流入しており、浜崖も形成されていた。（図6 3～6 5）
- 13 砂浜にごみが漂流しており、危険物も散見されたため、海水浴場開設には、海岸清掃が必要となる。（図6 6）
- 14 エリア2についても遊泳は困難な状況であり、またヘッドランド両端の離岸流（永久型）も水嵩が増し、流れが非常に強くなっていた。（図6 7～図7 0）

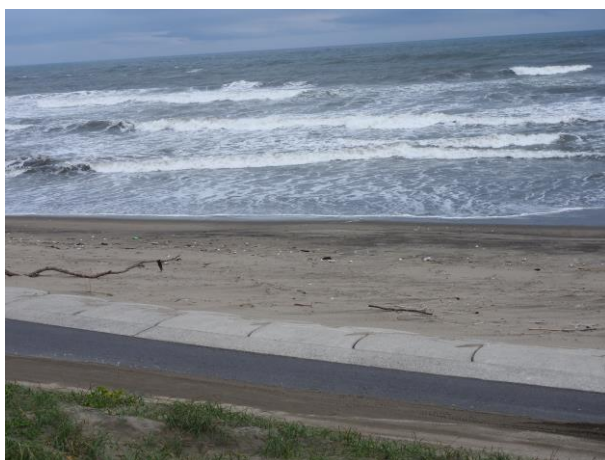
今回の調査では、海水浴場予定地に設置された防潮堤から汀線までの距離は満潮時約20m、干潮時約40mと比較的広範であった。しかし台風や低気圧通過時の高波時には、例年同様、波が防潮堤にかぶり砂浜が消失することが予測される。よって海浜形状に関しては、調査時、特に大潮干潮時において海水浴場として大きな問題はないが、大潮満潮時や台風、低気圧の影響により高波が訪れた際には、平成21年度同等またはそれ以上の危険なコンディションになることが予測される。
