東北地方太平洋沖地震津波について

東北地方太平洋沖地震の概要

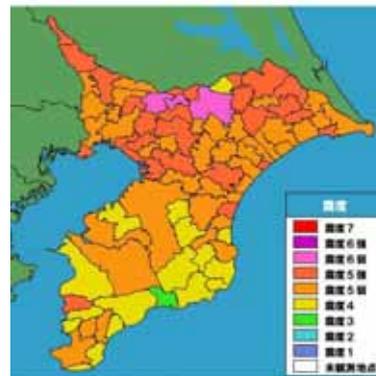
千葉県内の震度分布

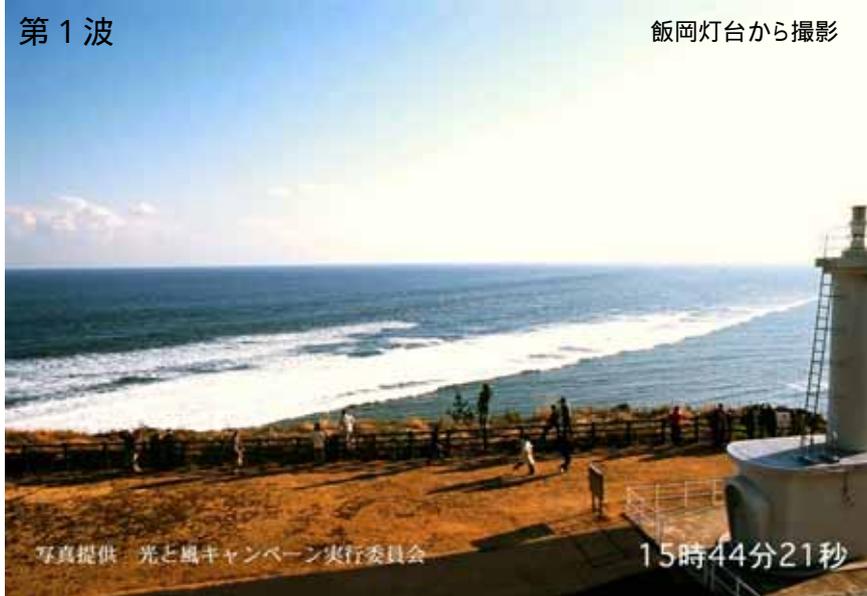
第1波

飯岡灯台から撮影

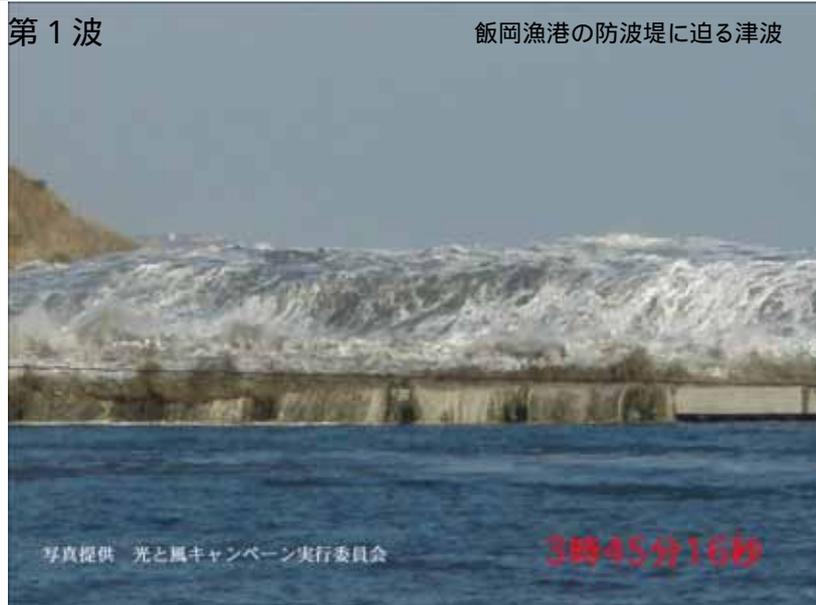
第1波

飯岡漁港の防波堤に迫る津波

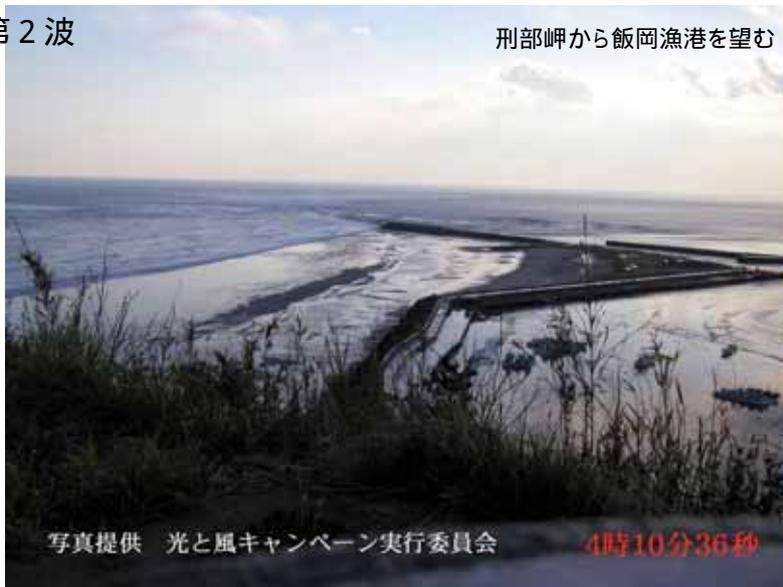
第2波

刑部岬から飯岡漁港を望む

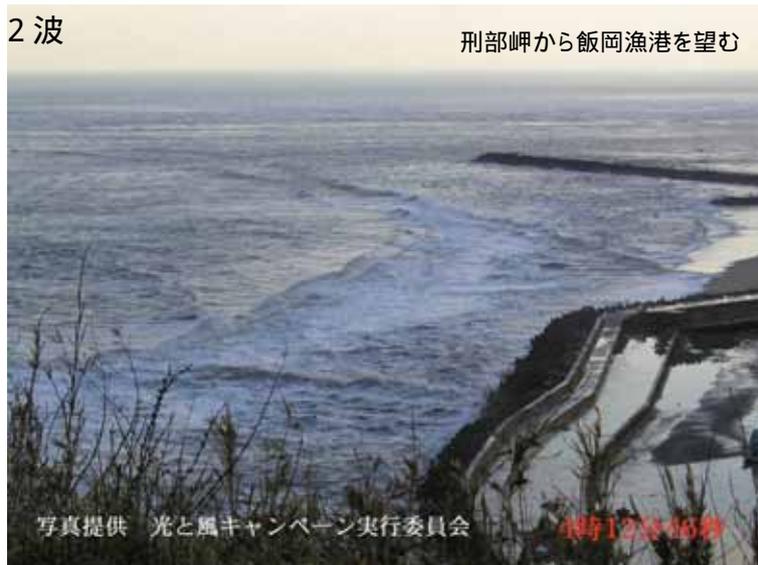
第2波

刑部岬から飯岡漁港を望む

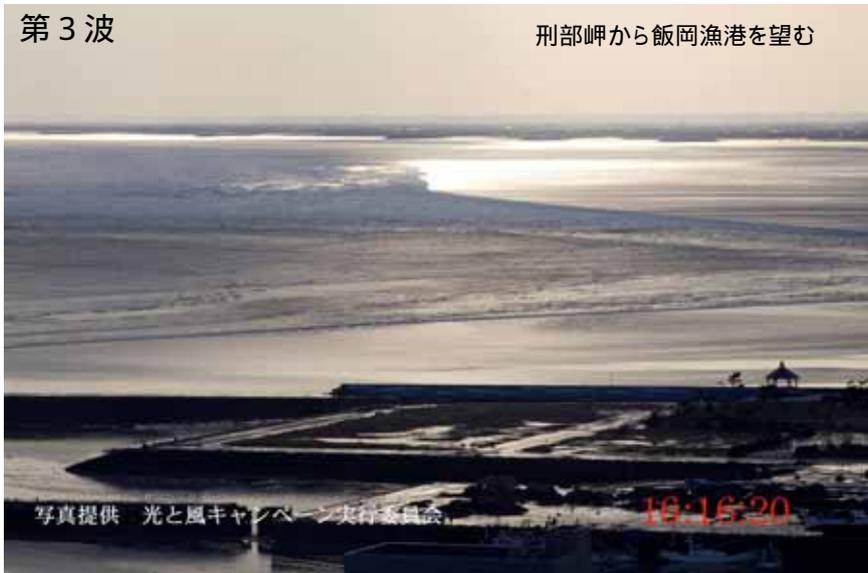
第3波

刑部岬から飯岡漁港を望む

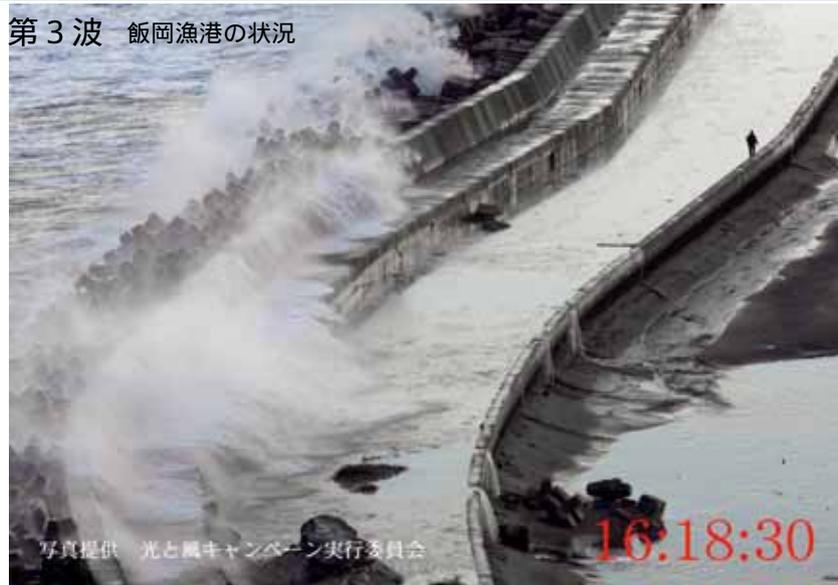
第3波 飯岡漁港の状況

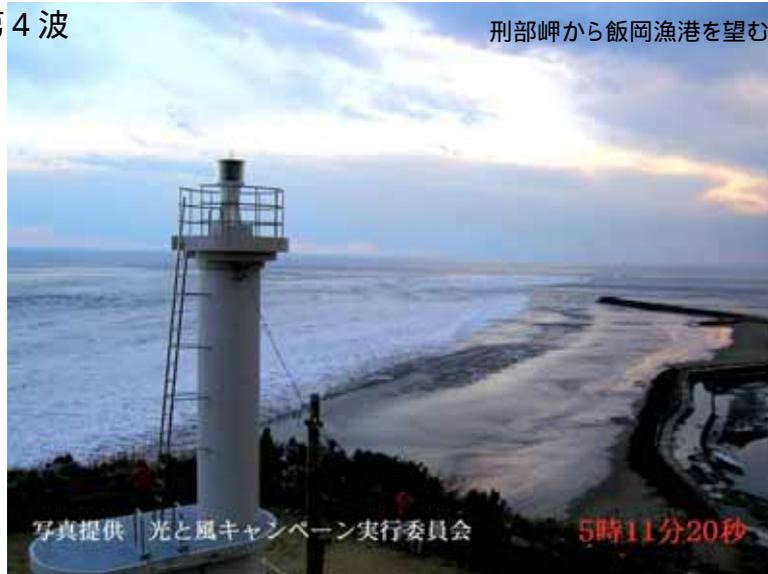
第4波

刑部岬から飯岡漁港を望む

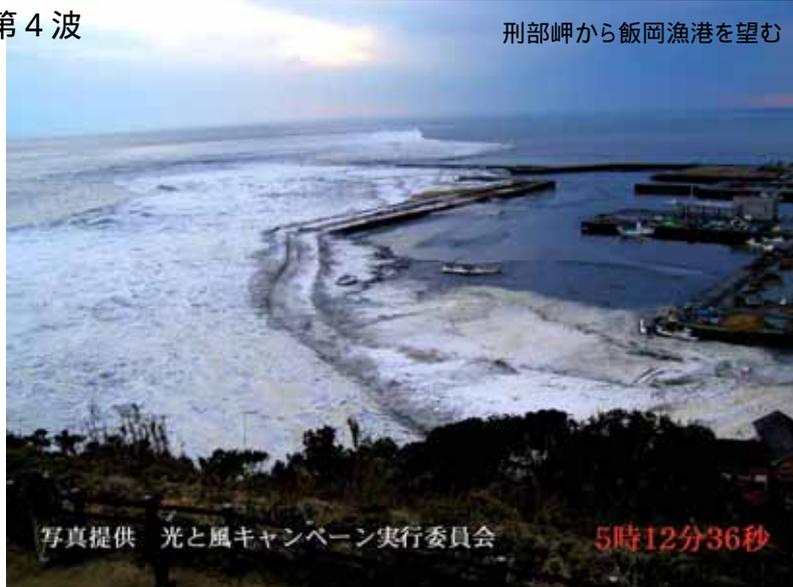
第4波

刑部岬から飯岡漁港を望む

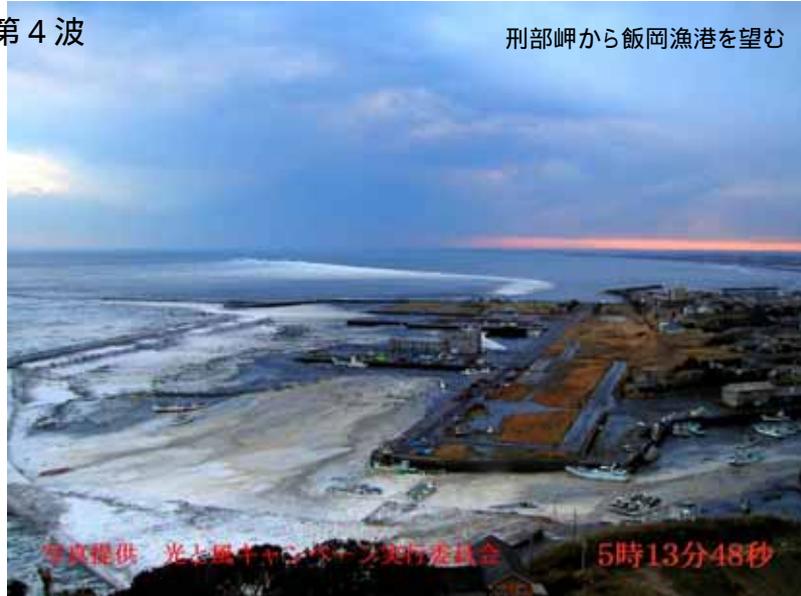
第4波

刑部岬から飯岡漁港を望む

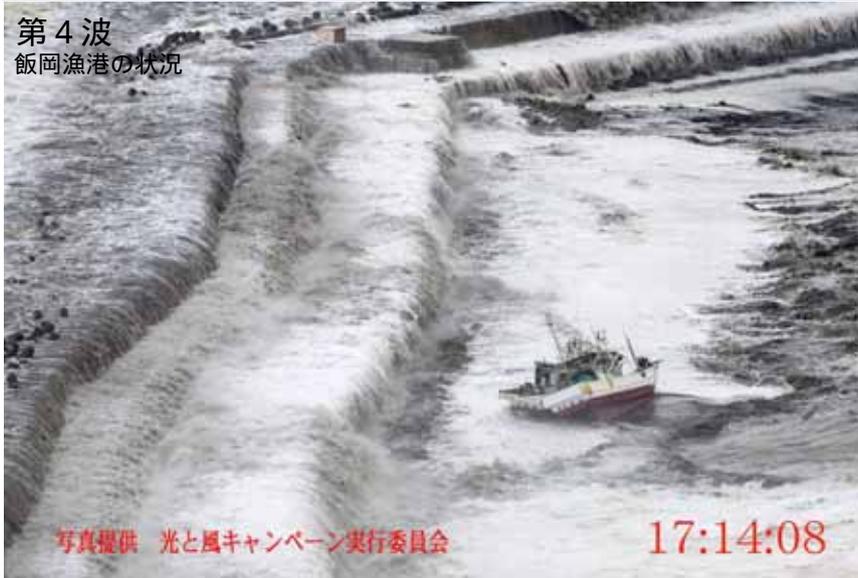
第4波

飯岡漁港の状況

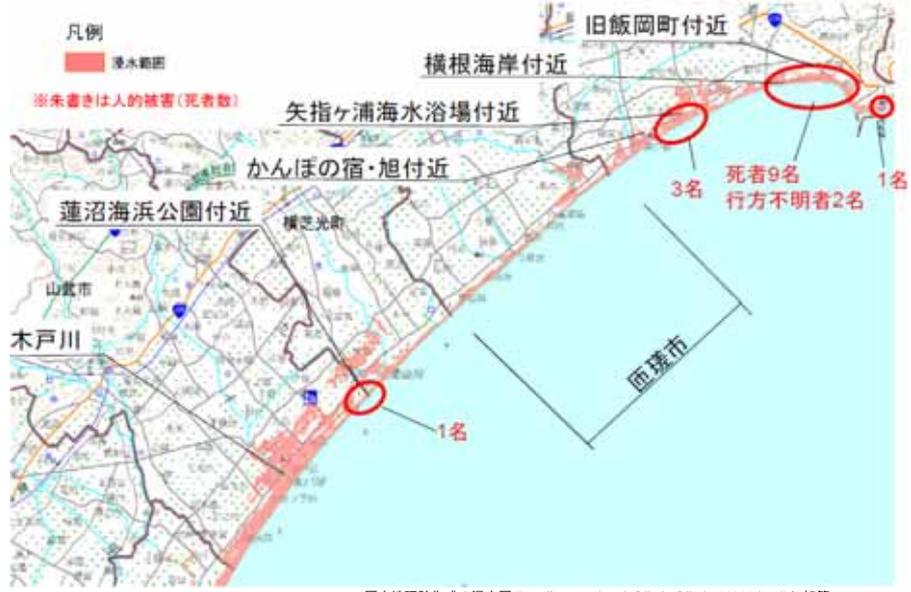
九十九里浜の津波被害状況

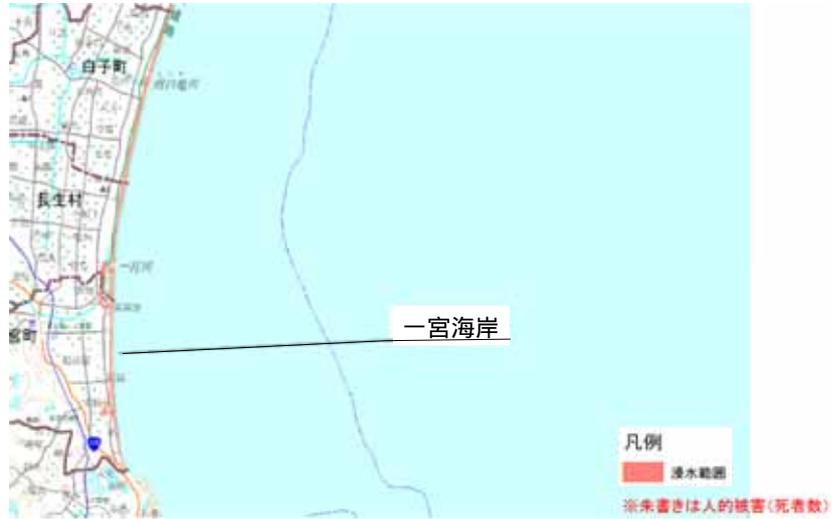
津波被害状況

国土地理院作成の浸水図 (<http://www.gsi.go.jp/kikaku/kikaku60003.html>) に加筆

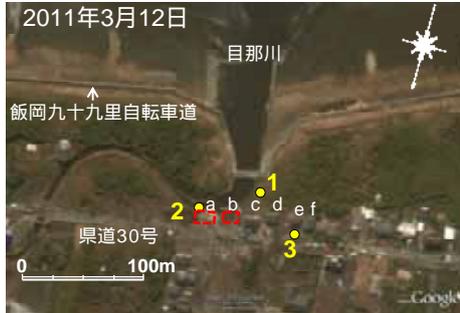
津波被害状況 横根海岸付近

- 津波は蛇行した水路を無視して直線状に進み、背後家屋に被害。(写真3)
a,bは流出、c~fは一階部分に被害

二級河川の河口や水路などから**津波が遡上し**、背後地へと侵入した。

海岸線へのアクセス道は、標高が低く津波が集中、海岸線とアクセス道がほぼ直交することから、**背後地への津波の侵入を容易にした。**

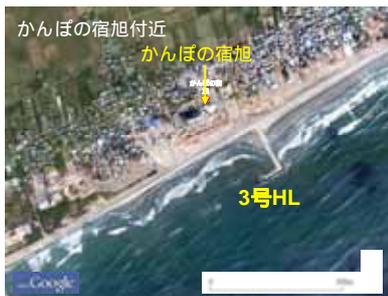
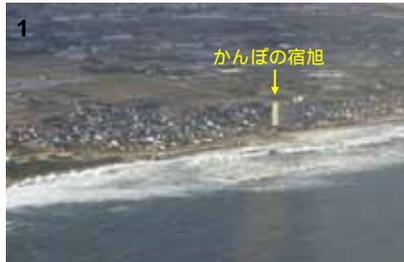
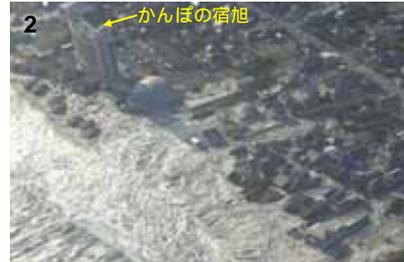
津波被害状況 かんぼの宿・旭付近

- かんぼの宿旭の南側では、護岸に津波が衝突し、打ち上がると同時に反射波が沖に進行している。(写真1)
- かんぼの宿北側に津波が勢いよく進行。(写真2)

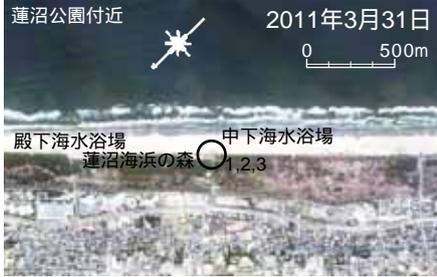
津波被害状況 蓮沼海浜公園付近

- 海浜背後は、保安林防護のための土塁(写真2)と幅200m程の保安林。この土塁により大部分の箇所で津波は越流しなかった。
- 海岸へのアクセス道に津波が集中し、土塁の端部が大きく侵食(写真3)、背後地へと津波が侵入。

土塁が無い地域では、現況の護岸高(T.P.4.0~4.5m)を越えて背後地に津波が侵入し、**甚大な被害が発生した。**

標高が高い(津波痕跡高より高い)土塁が有る地域では、**背後への越流が無かった。**

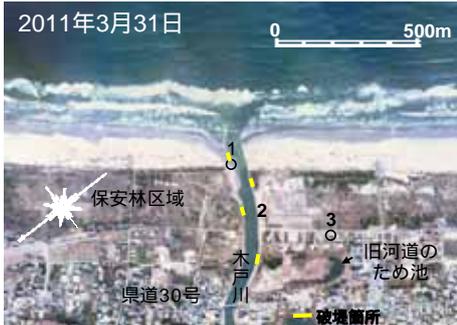
津波被害状況 木戸川

- 左岸導流堤(矢板製)が、中央部で破断(写真1)。
- 河口から侵入した津波は、破堤箇所から(写真2)から陸側に侵入。
- 保安林の大部分が津波により浸水。背後地の標高が低かったため、侵入した津波は、海岸線から約300mの範囲で家屋を破壊。(写真3)

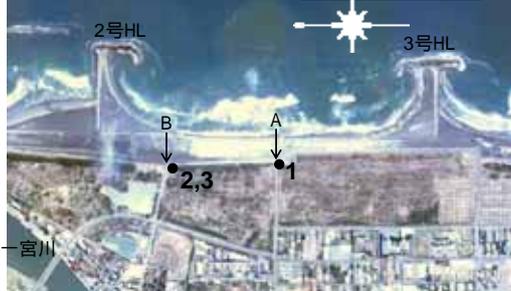
津波被害状況 一宮海岸

- 津波遡上痕跡 T.P.4.9m (写真1、土塁上)
- 遡上した津波が、**県道30号線と海岸を結ぶ進入路**(図中A,B 写真2)を直進して背後地へ侵入。
