# 九十九里浜北部の現状

1. 侵食状況

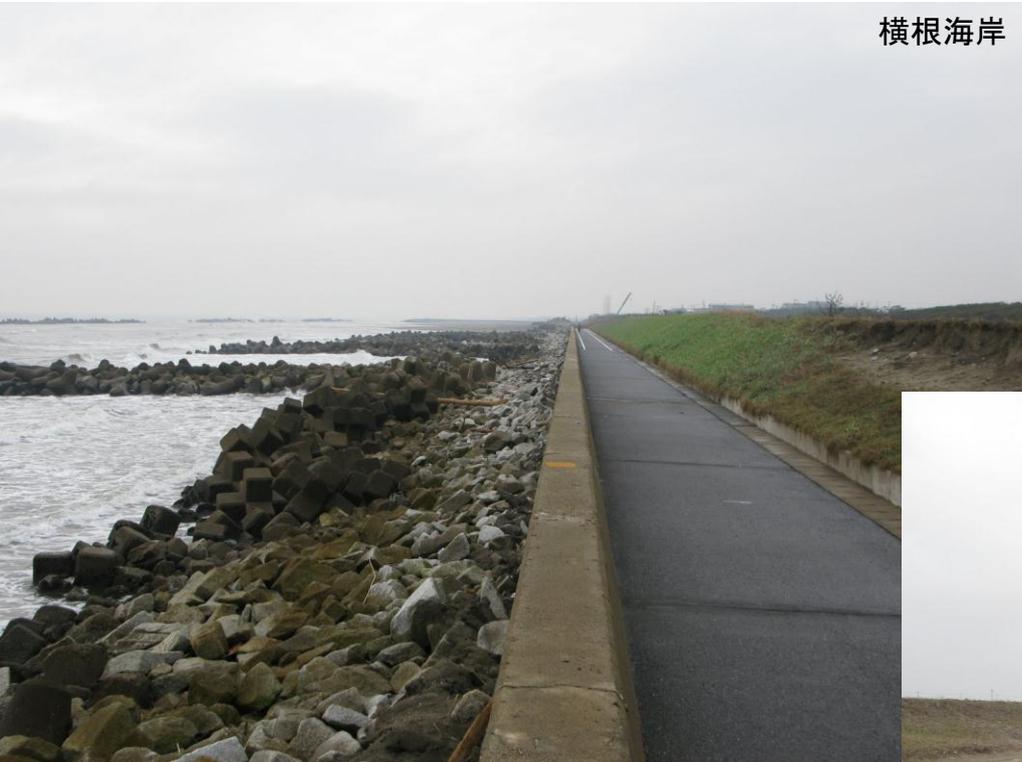
横根海岸

海岸侵食が進行・・・

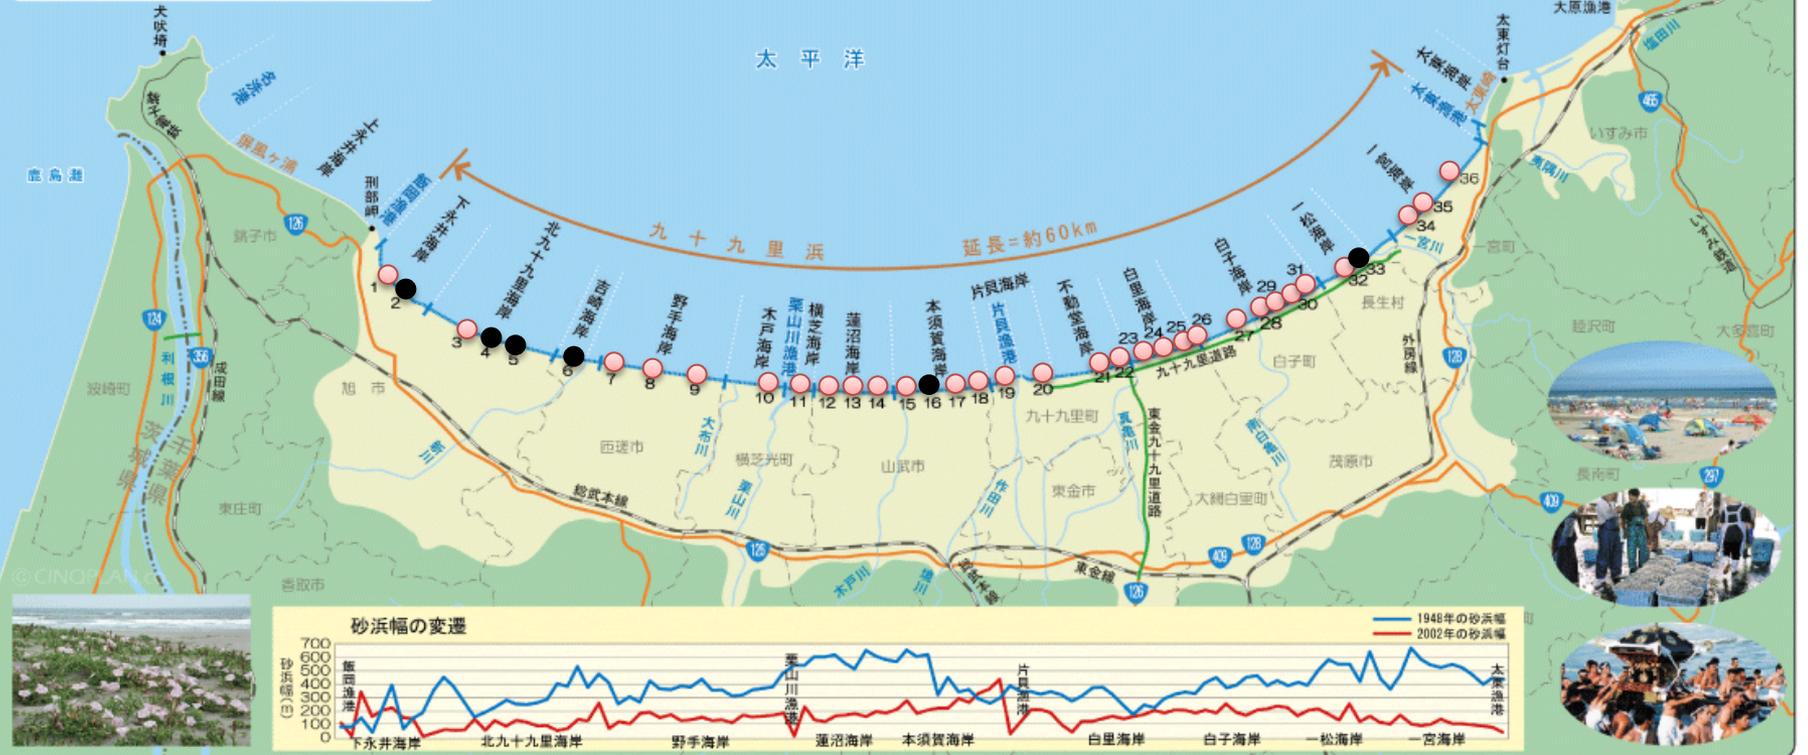
2000年

- 開設できた海水浴場
- 開設できなかった海水浴場

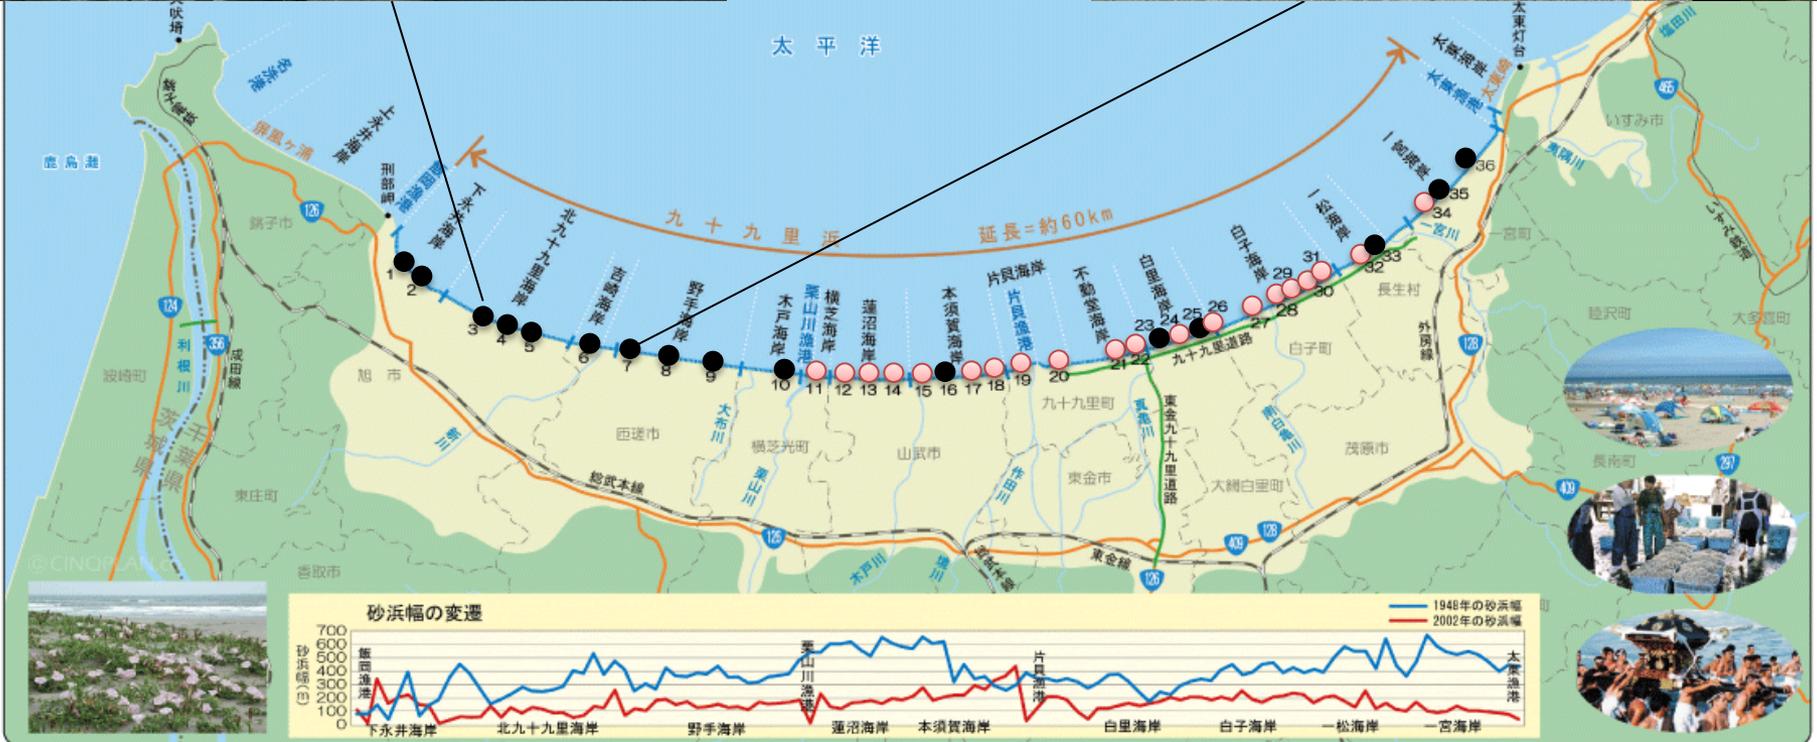
2011年

- 開設できた海水浴場
- 開設できなかった海水浴場

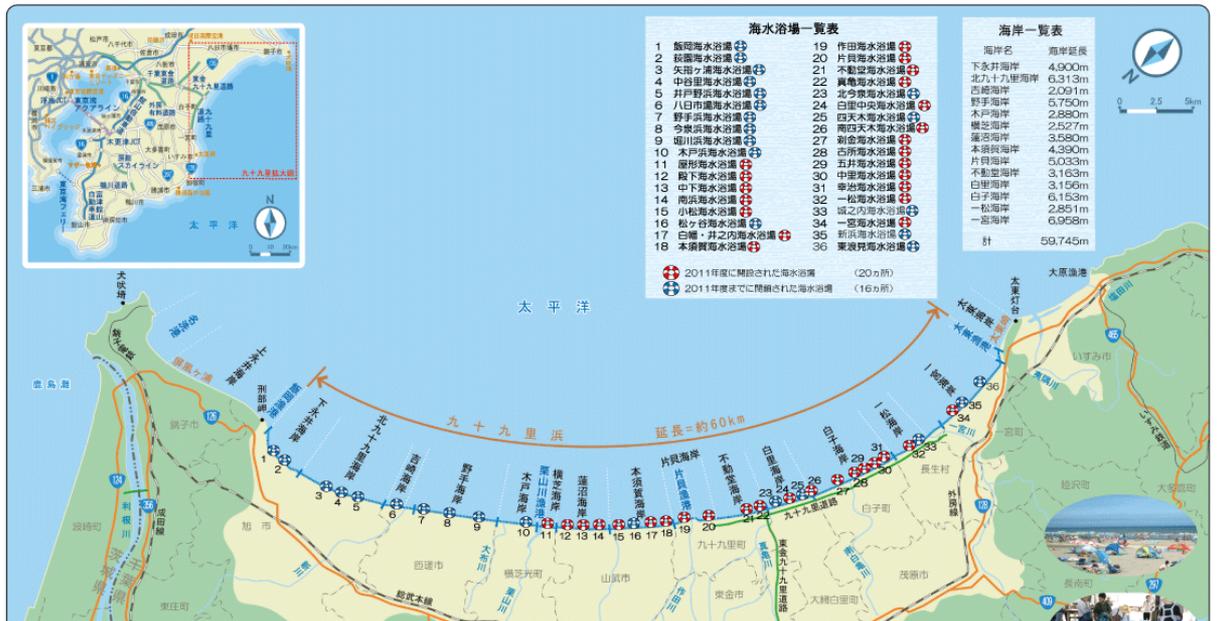
## 開設できなかった海水浴場：16ヶ所 九十九里浜北部の海水浴場の開設状況

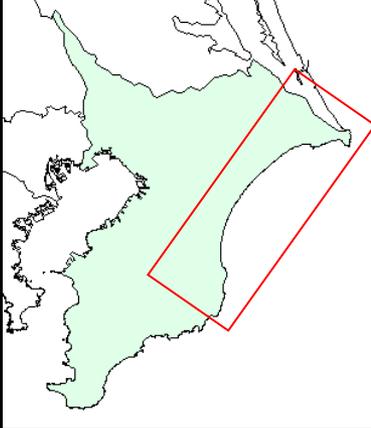
(森脇. 1979)

縄文前期後半  
(約6000~5500年前)

縄文前期後半~中期  
(約5500~4000年前)

縄文後期  
(約4000~3000年前)

縄文末期~弥生期  
(約3000~2000年前)

弥生期~古墳期  
(約2000~1500年前)

台地, 丘陵   砂堆   砂丘   内湾, 潟   湿地   海域   - - - 現在の海岸線

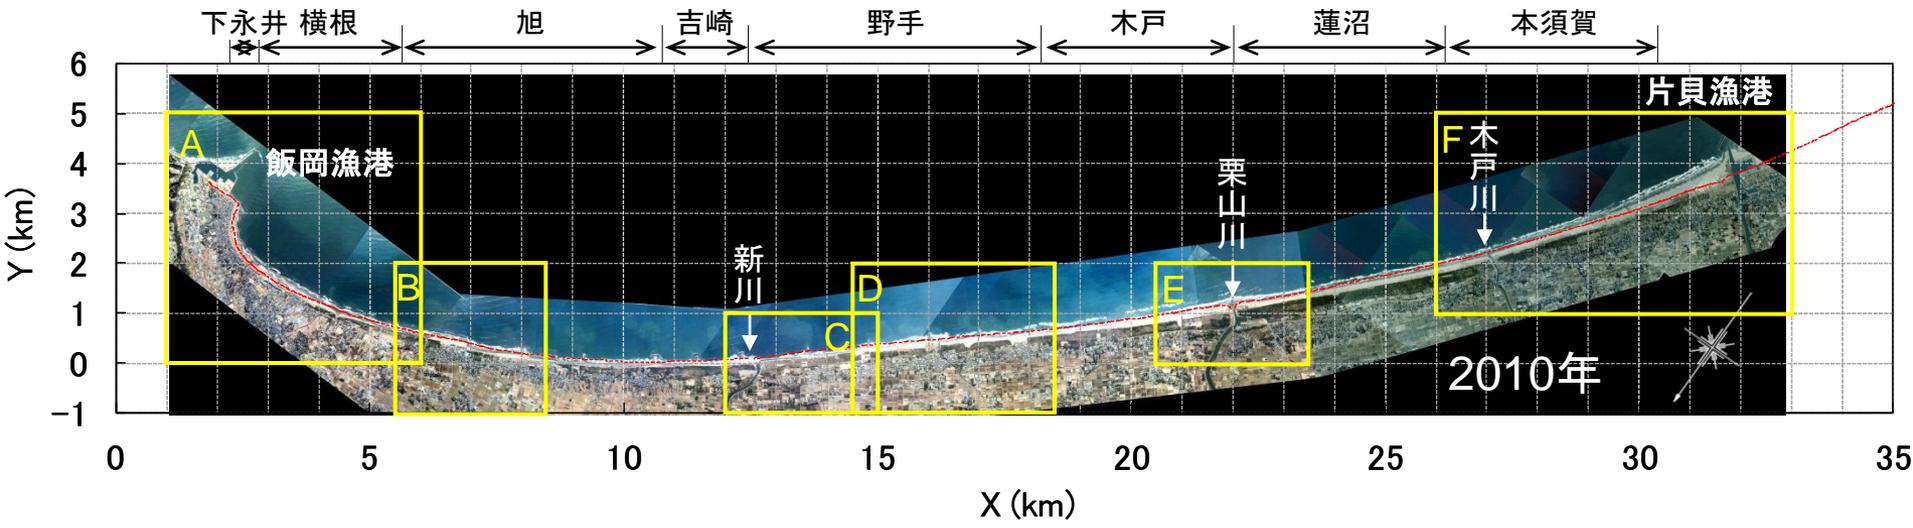
2010年の空中写真

# 飯岡漁港～片貝漁港の地形変化

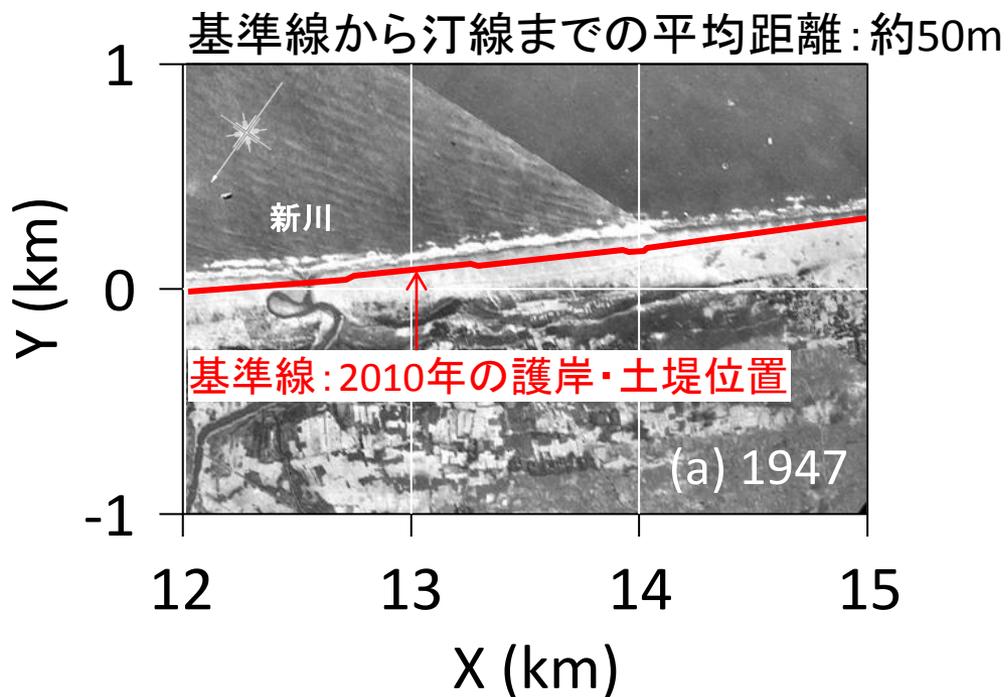
空中写真(c区域 新川)

## 新川周辺の地形変化

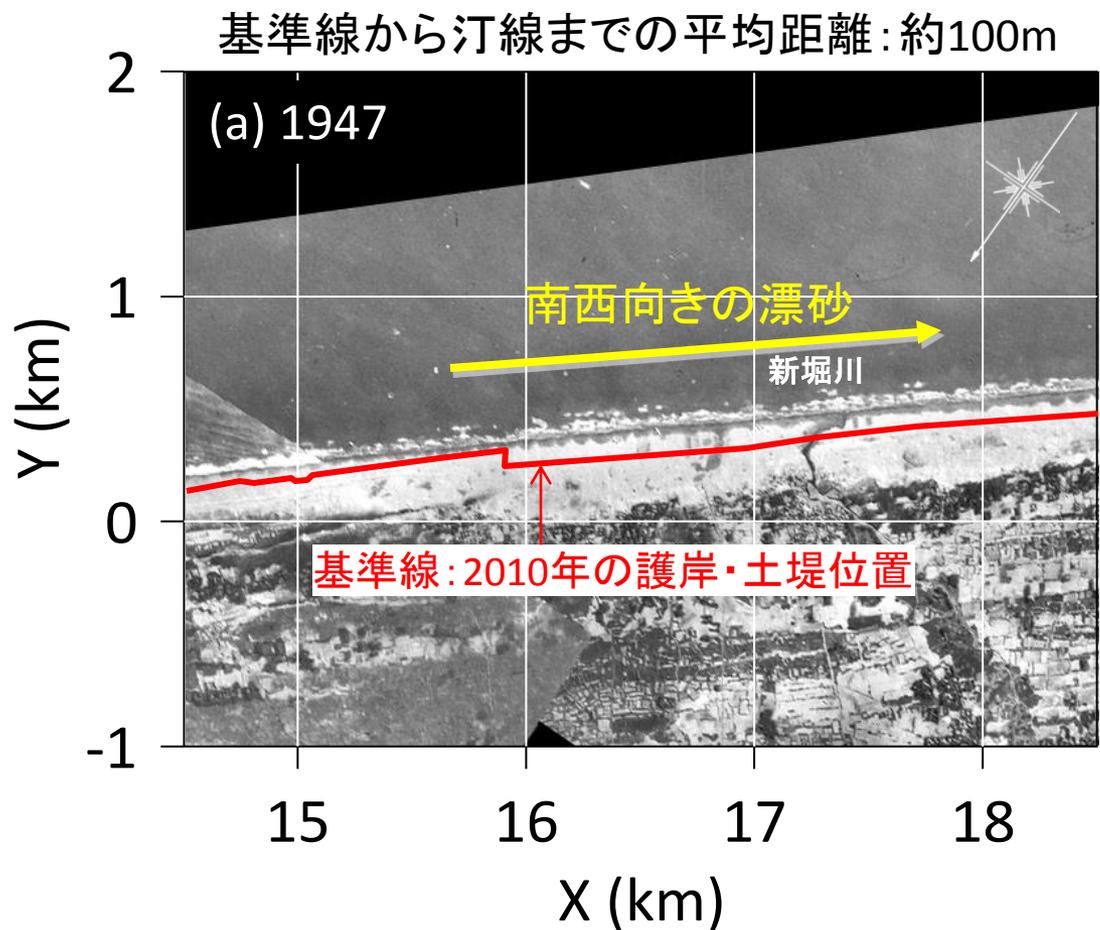
空中写真(D区域 野手)

## 野手海岸の地形変化

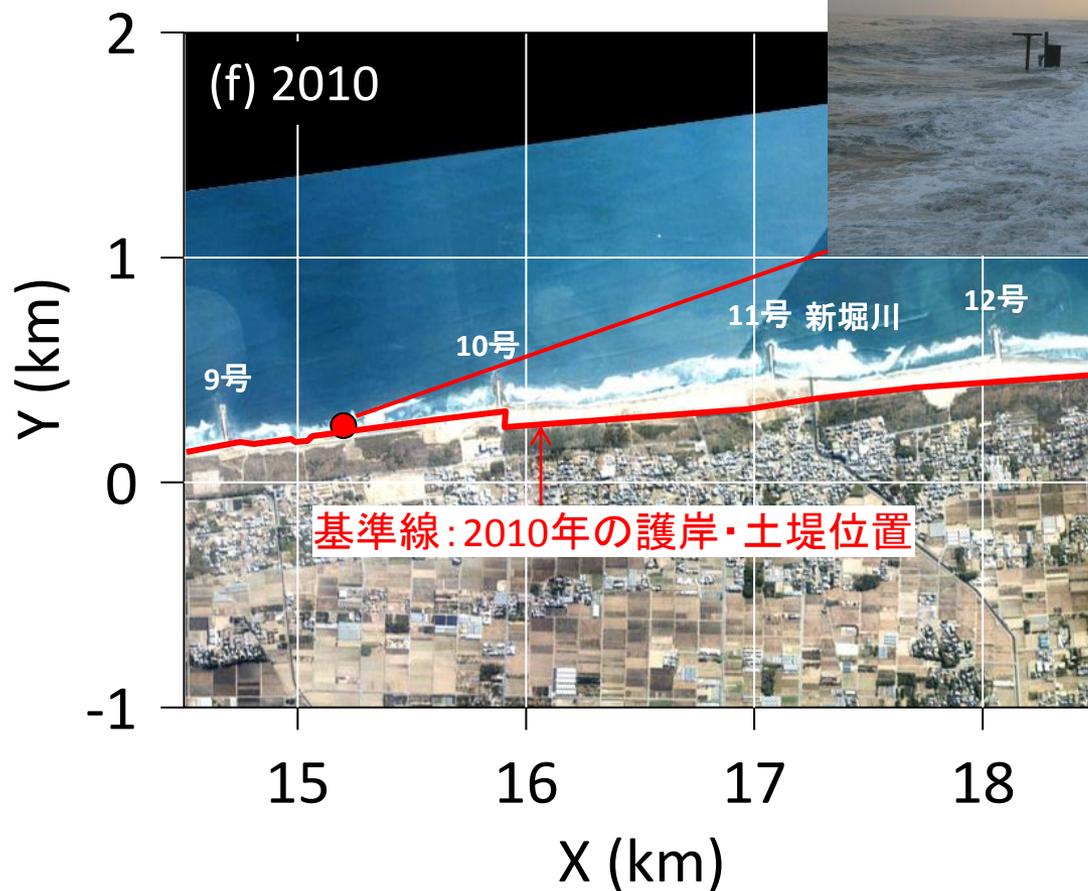
空中写真(D区域 野手)

## 野手海岸の地形変化

基準線から汀線までの平均距離: 約60m

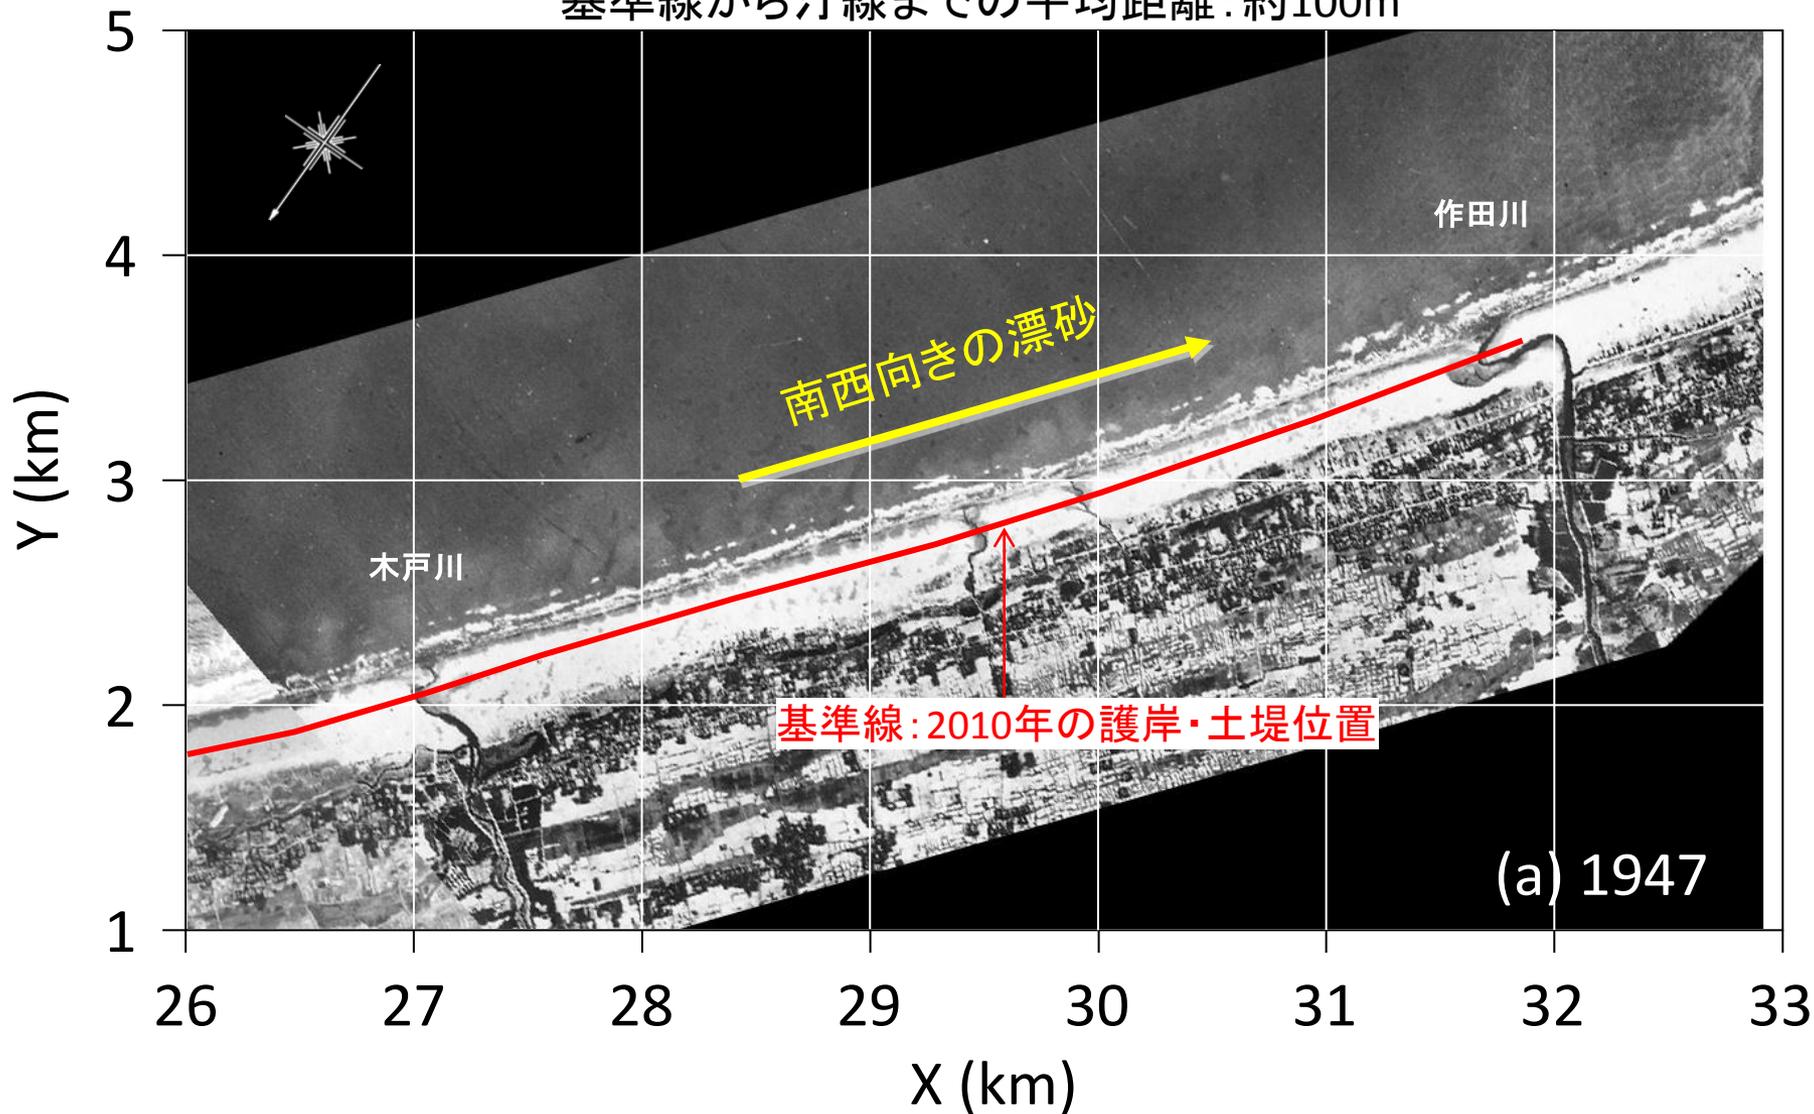
空中写真(F区域 木戸川～片貝)

## 木戸川～片貝漁港の地形変遷

基準線から汀線までの平均距離：約100m

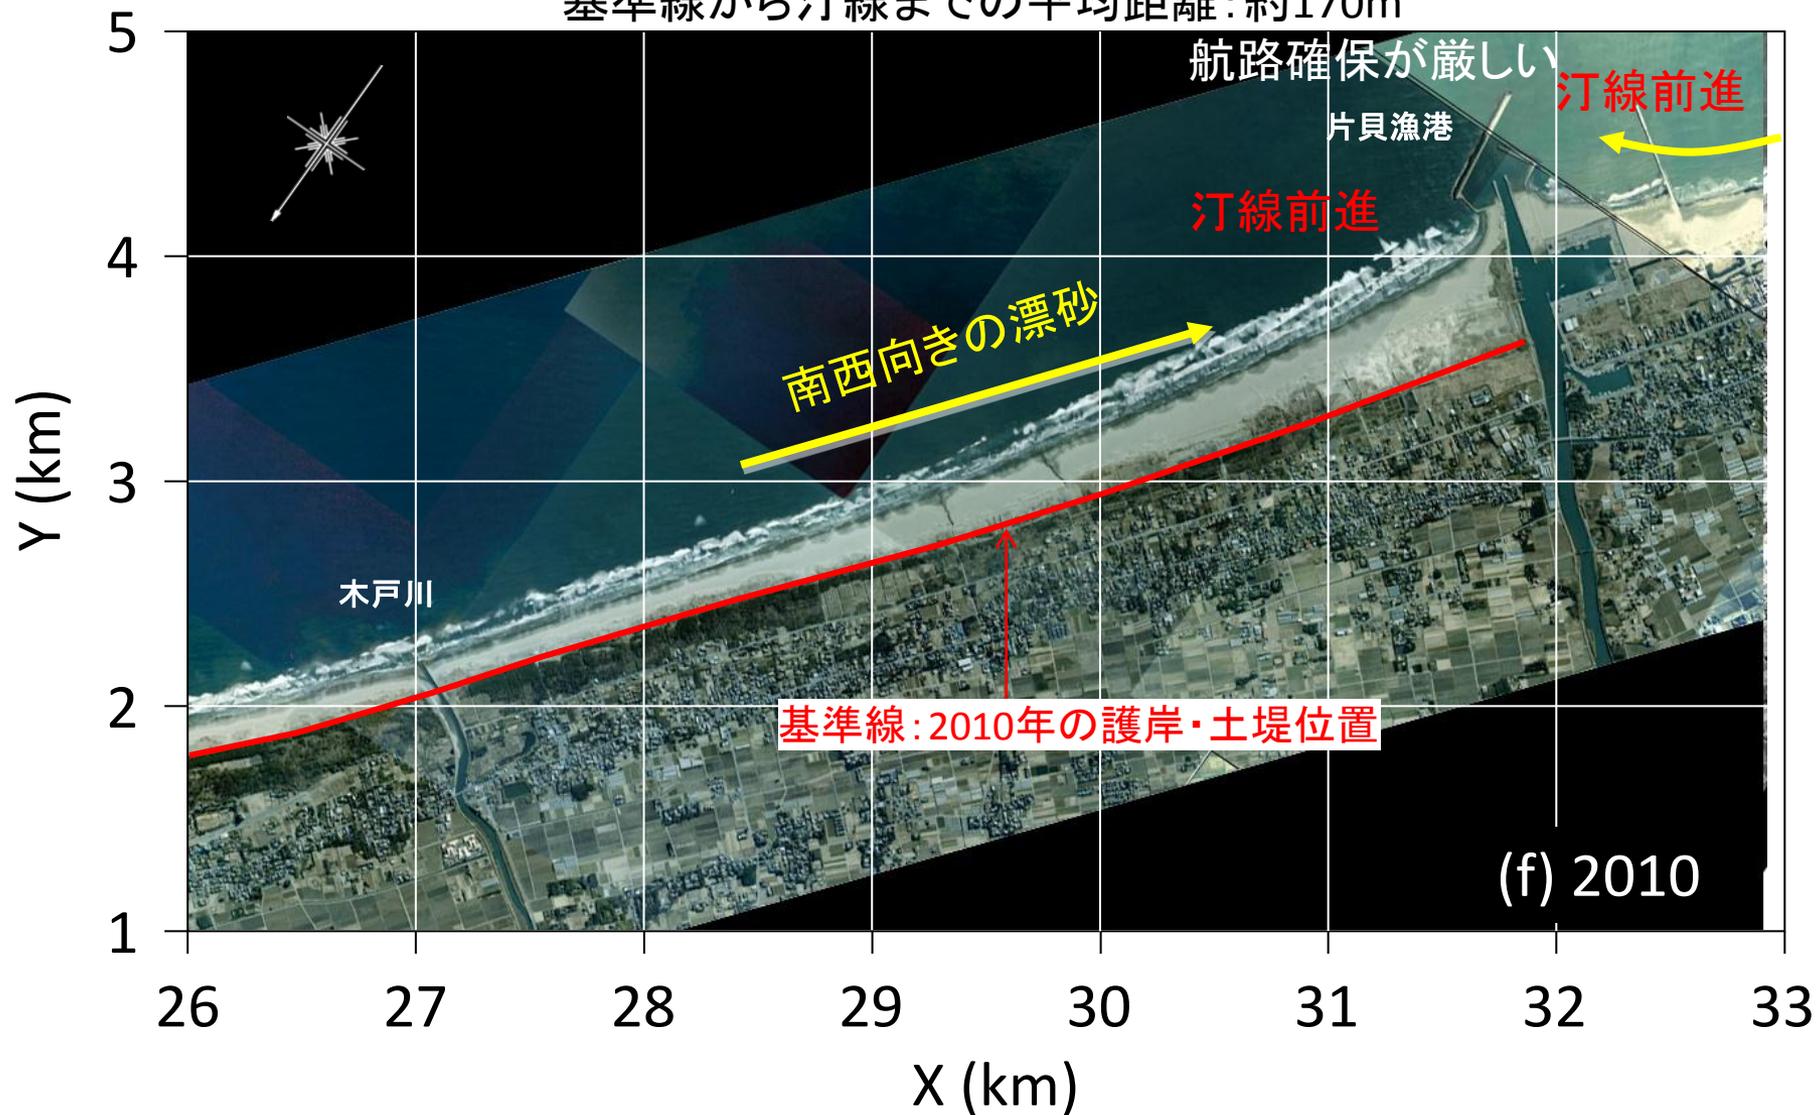
空中写真(F区域 木戸川～片貝)

## 木戸川～片貝漁港の地形変遷

基準線から汀線までの平均距離: 約170m

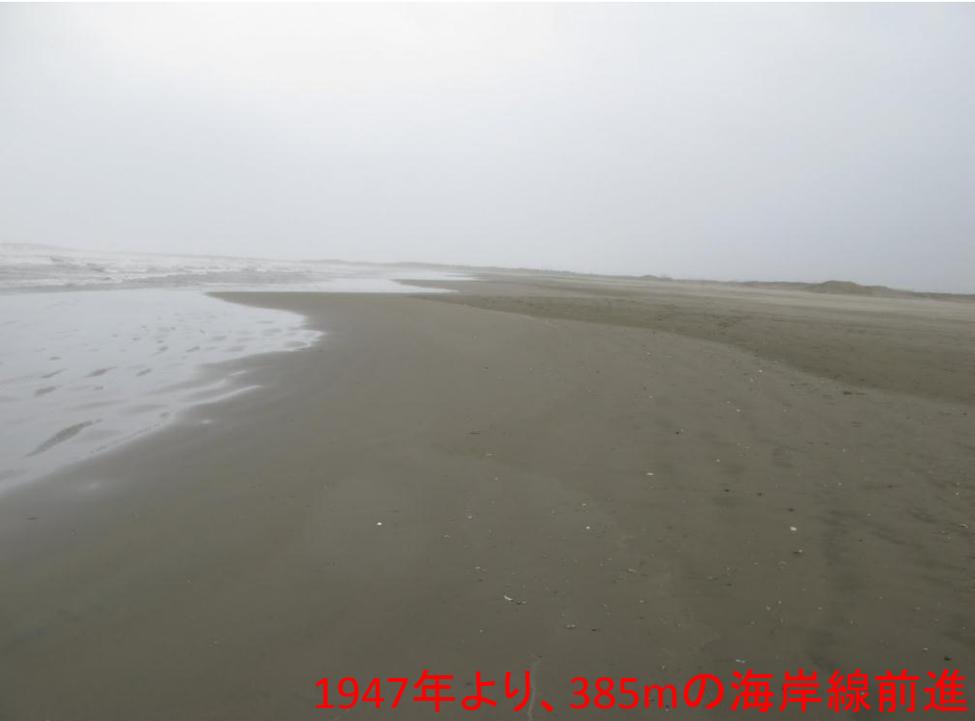
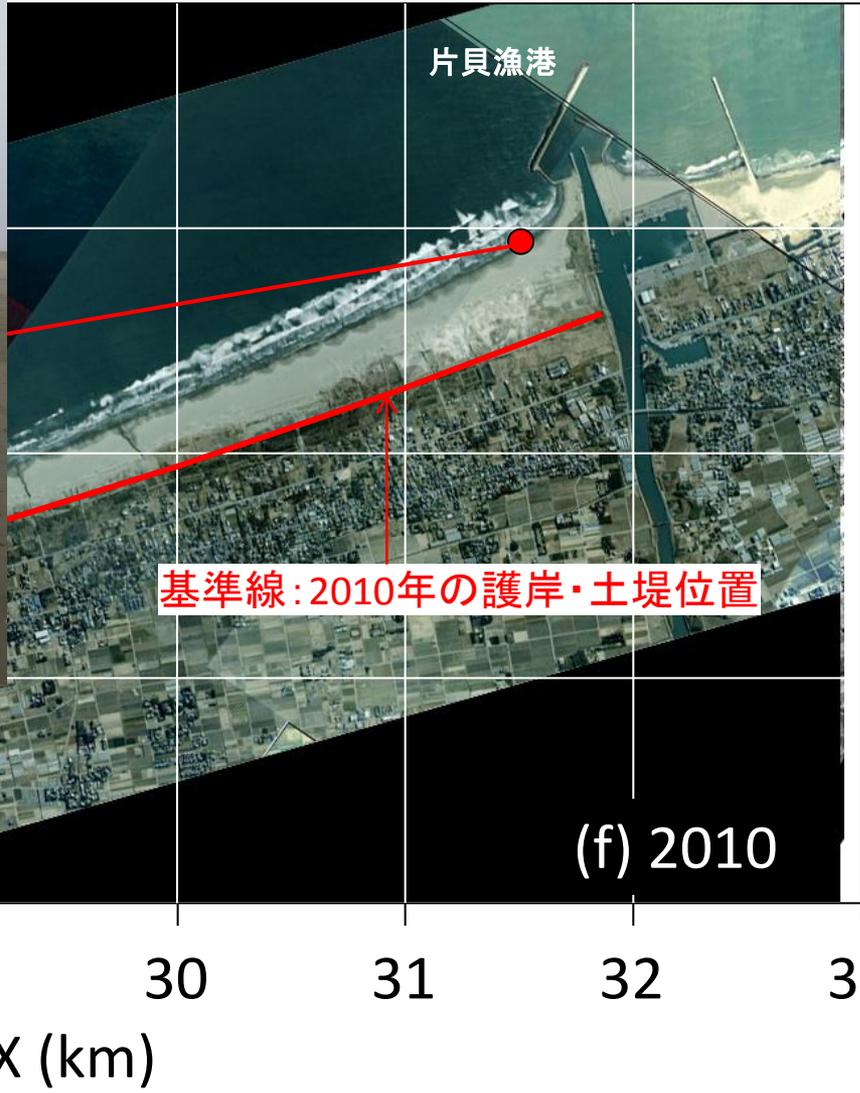
空中写真(F区域 木戸川～片貝)

1947年より、385mの海岸線前進

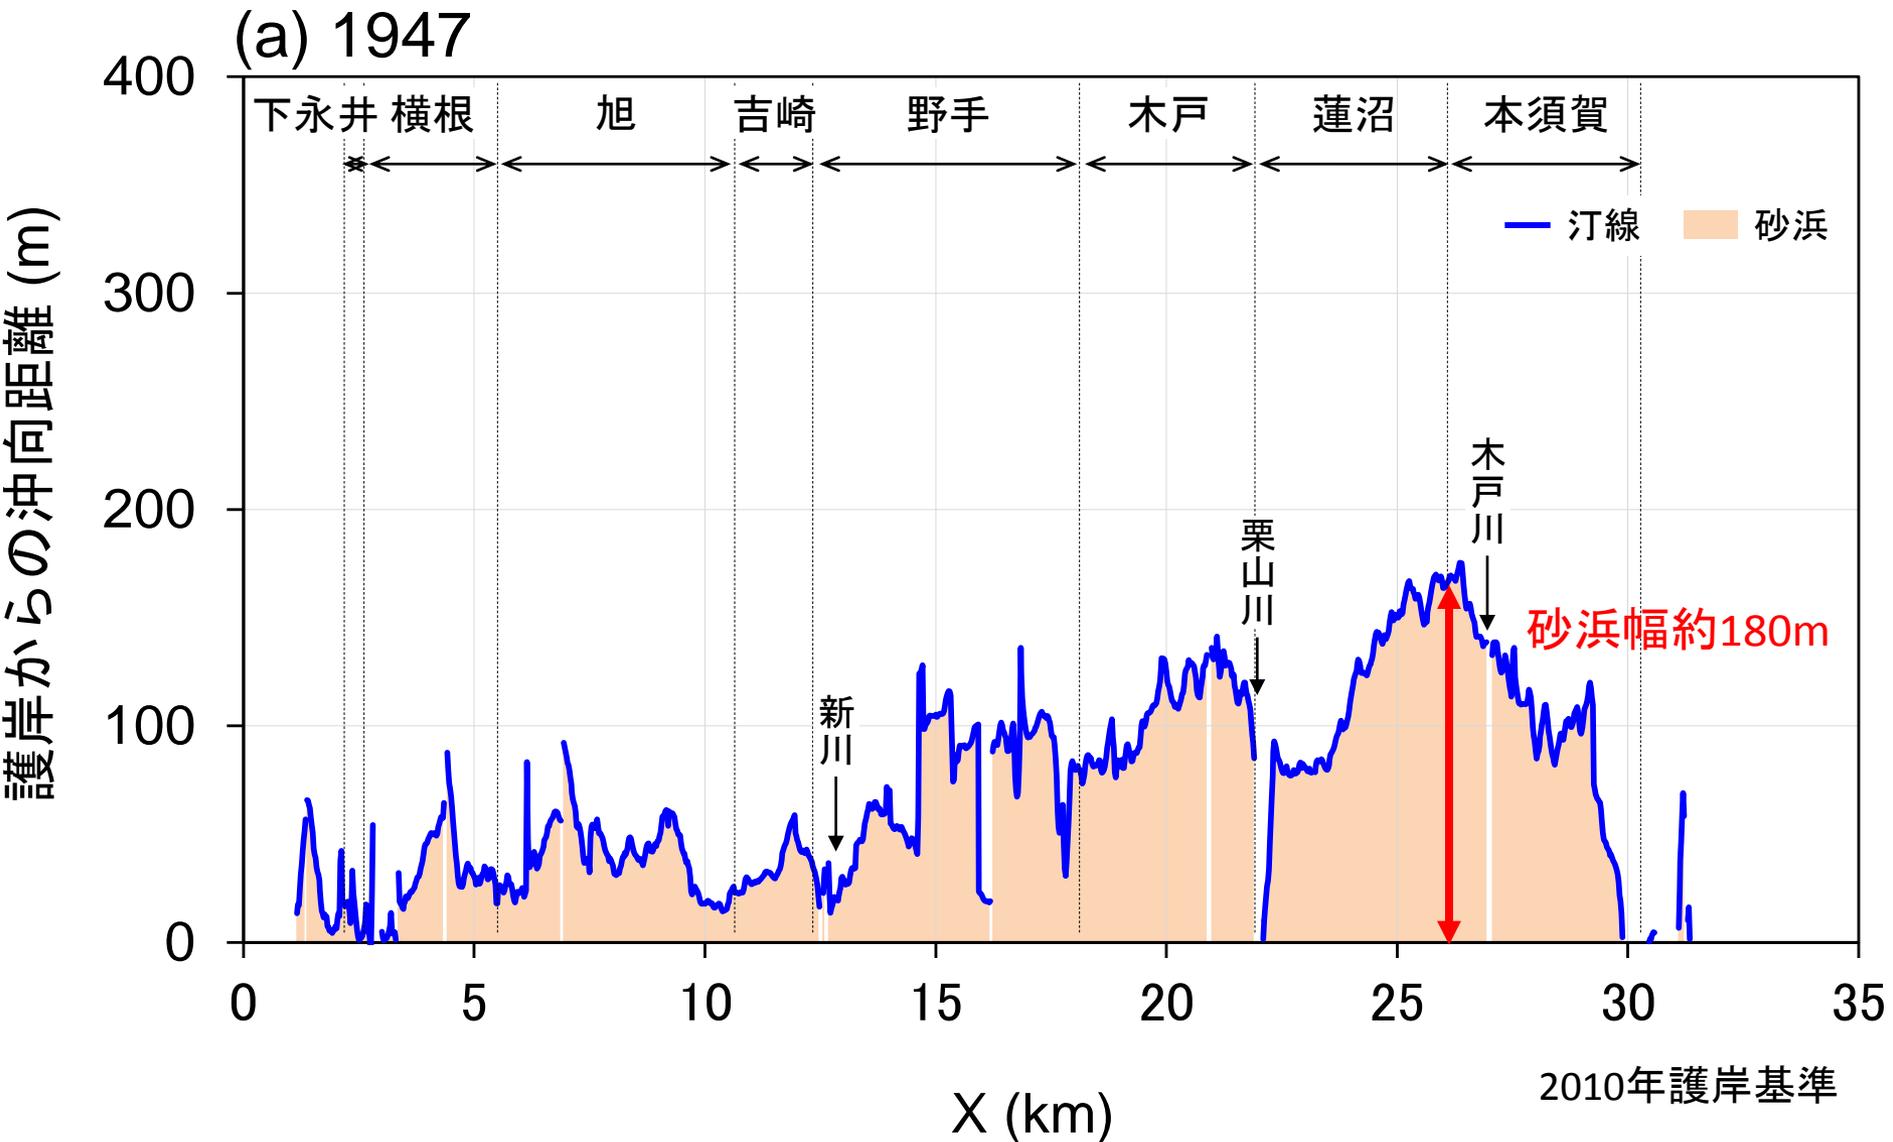
1947年の砂浜幅

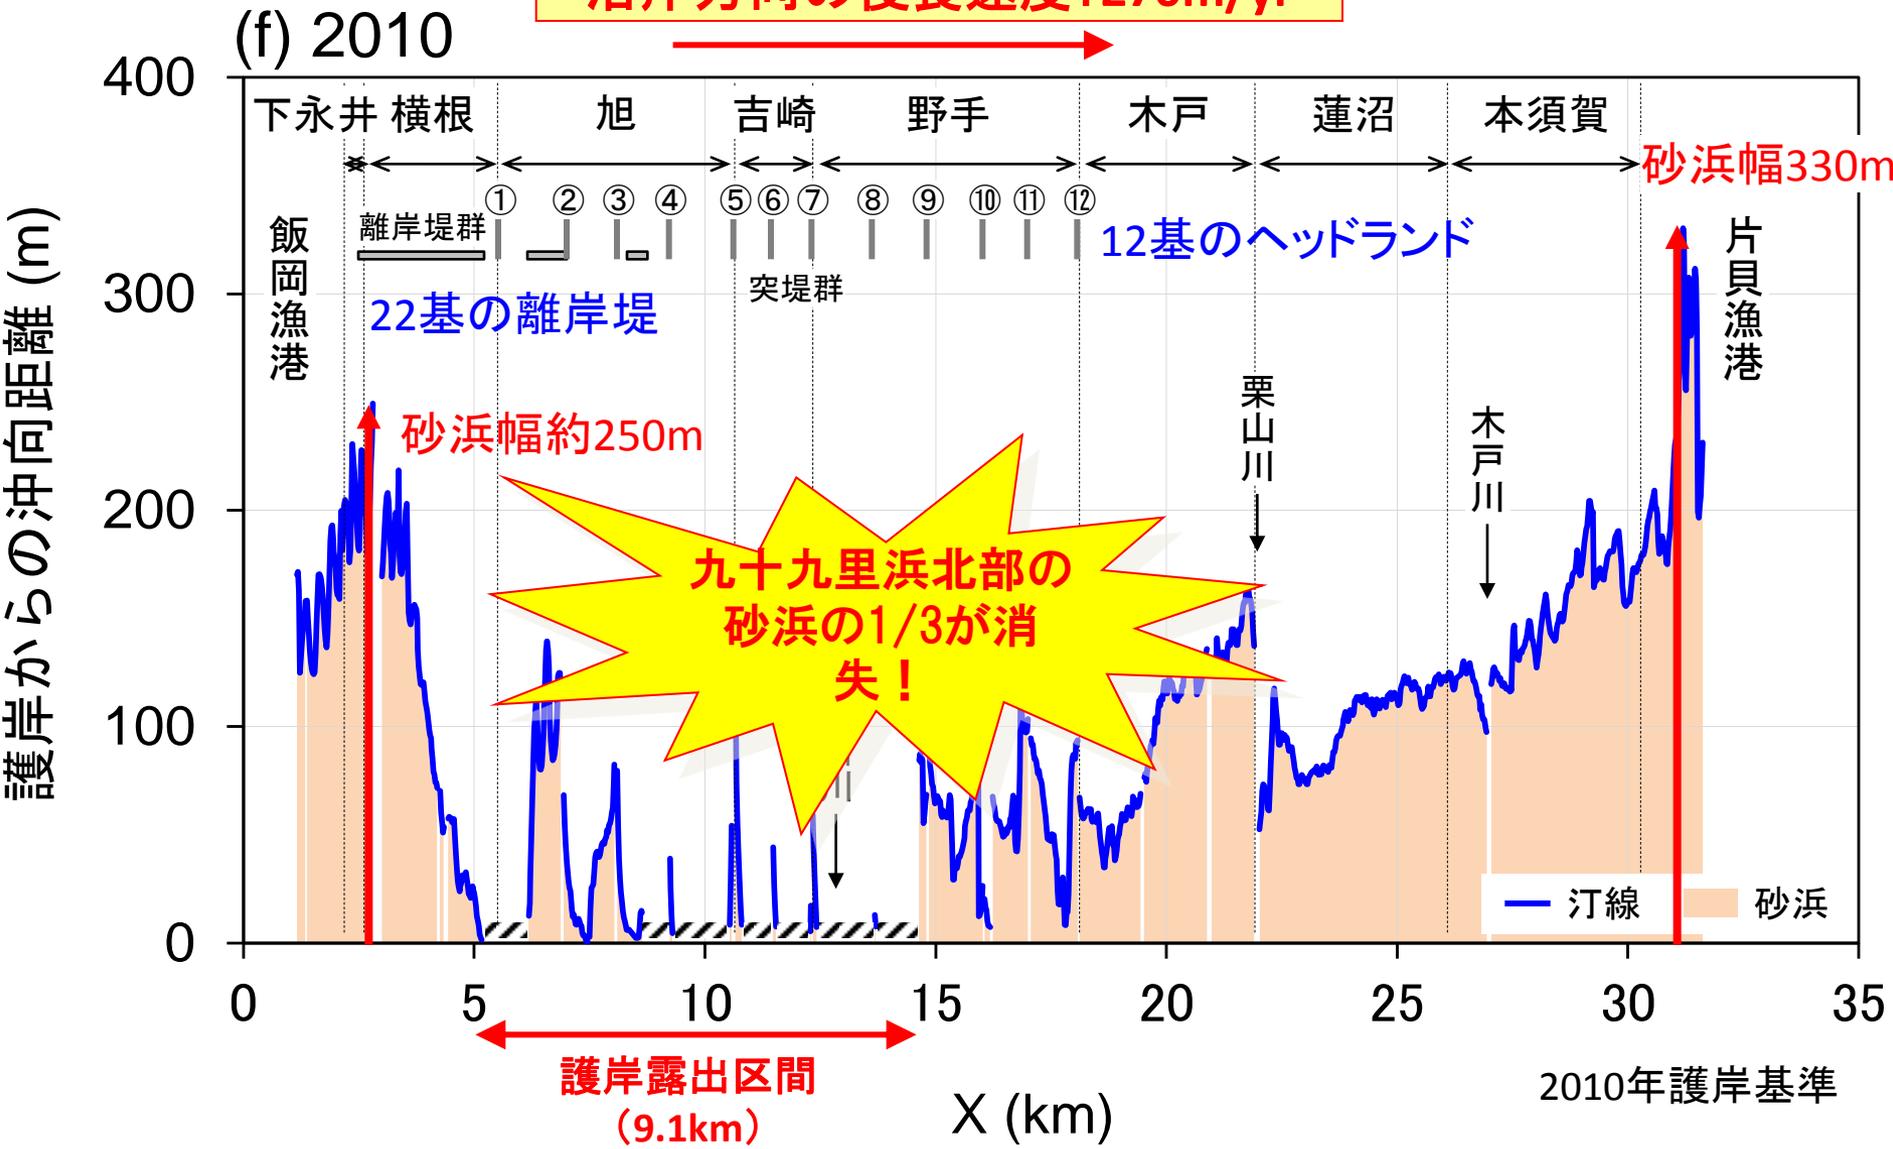
沿岸方向の侵食速度: 270m/yr

2010年の砂浜幅

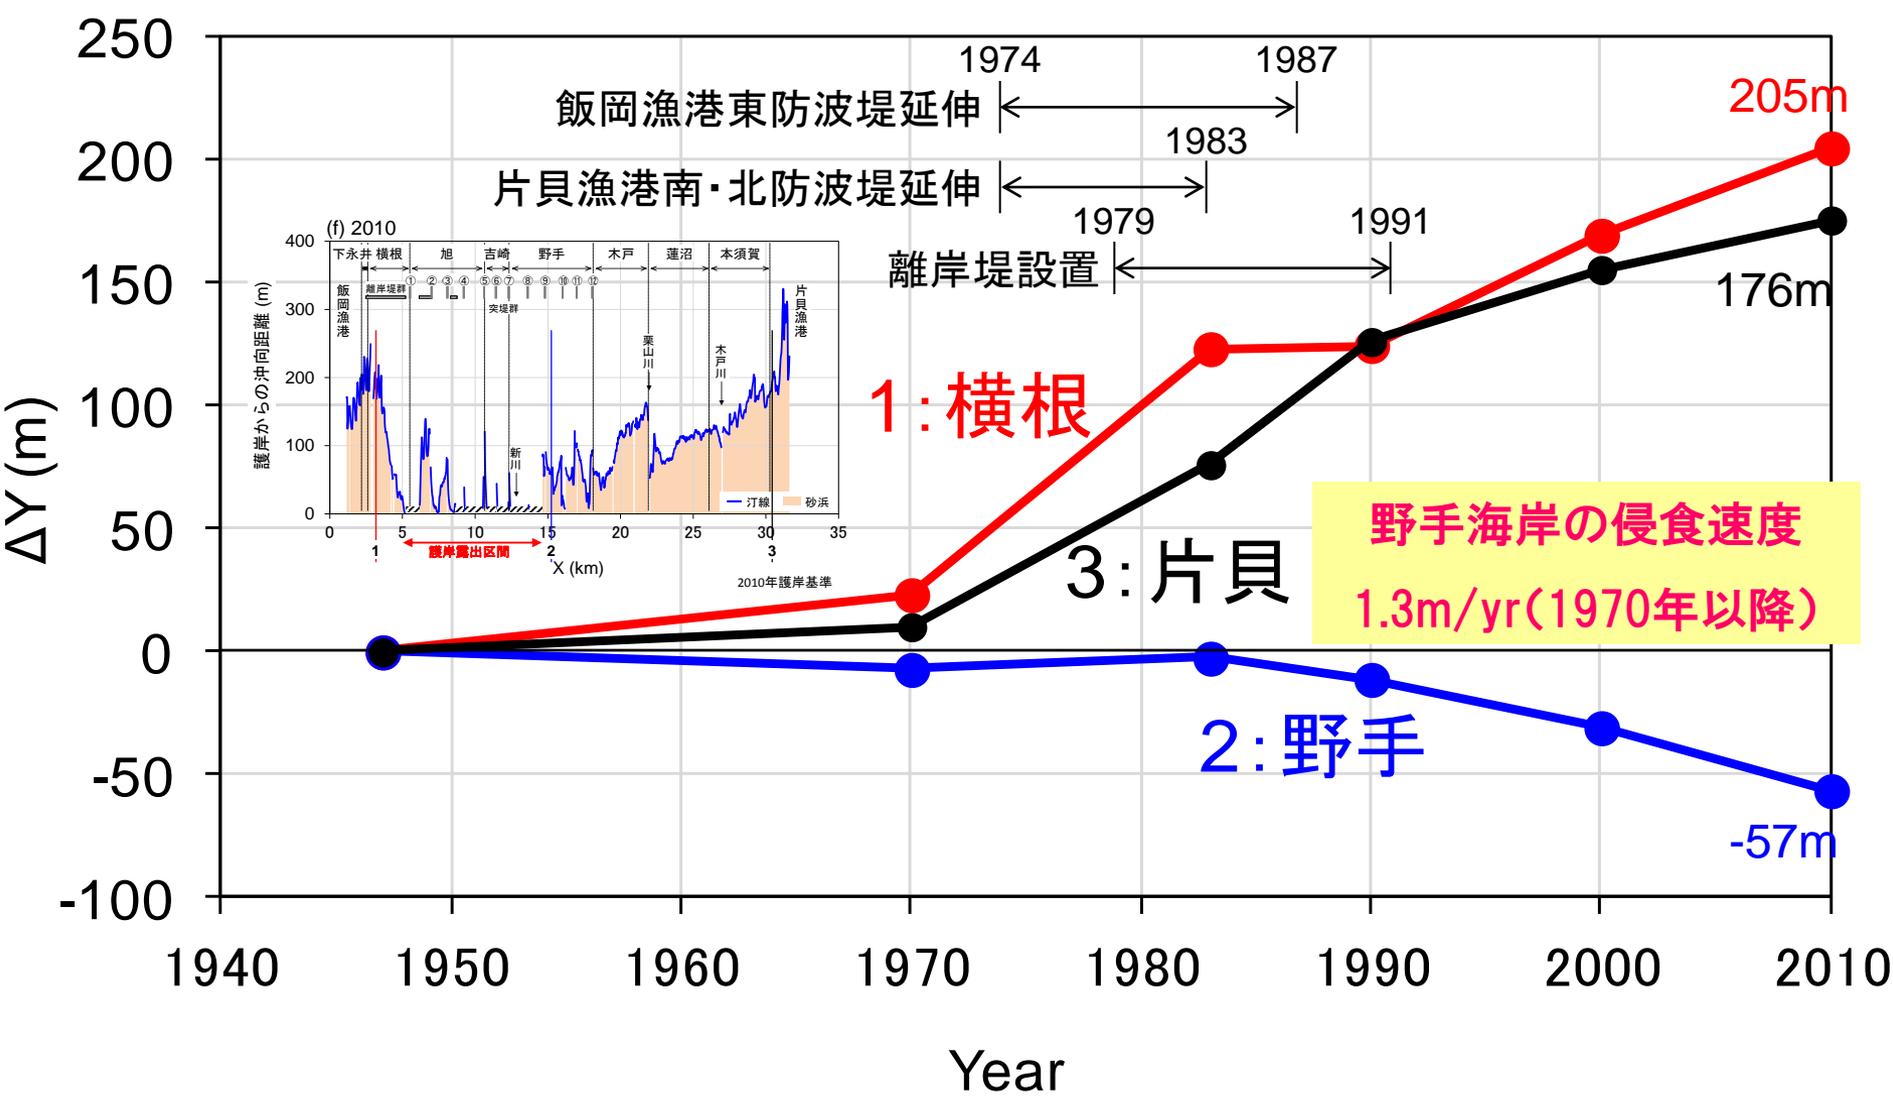
1,2,3地点における2010年までの汀線変化推移(1947年基準) 24

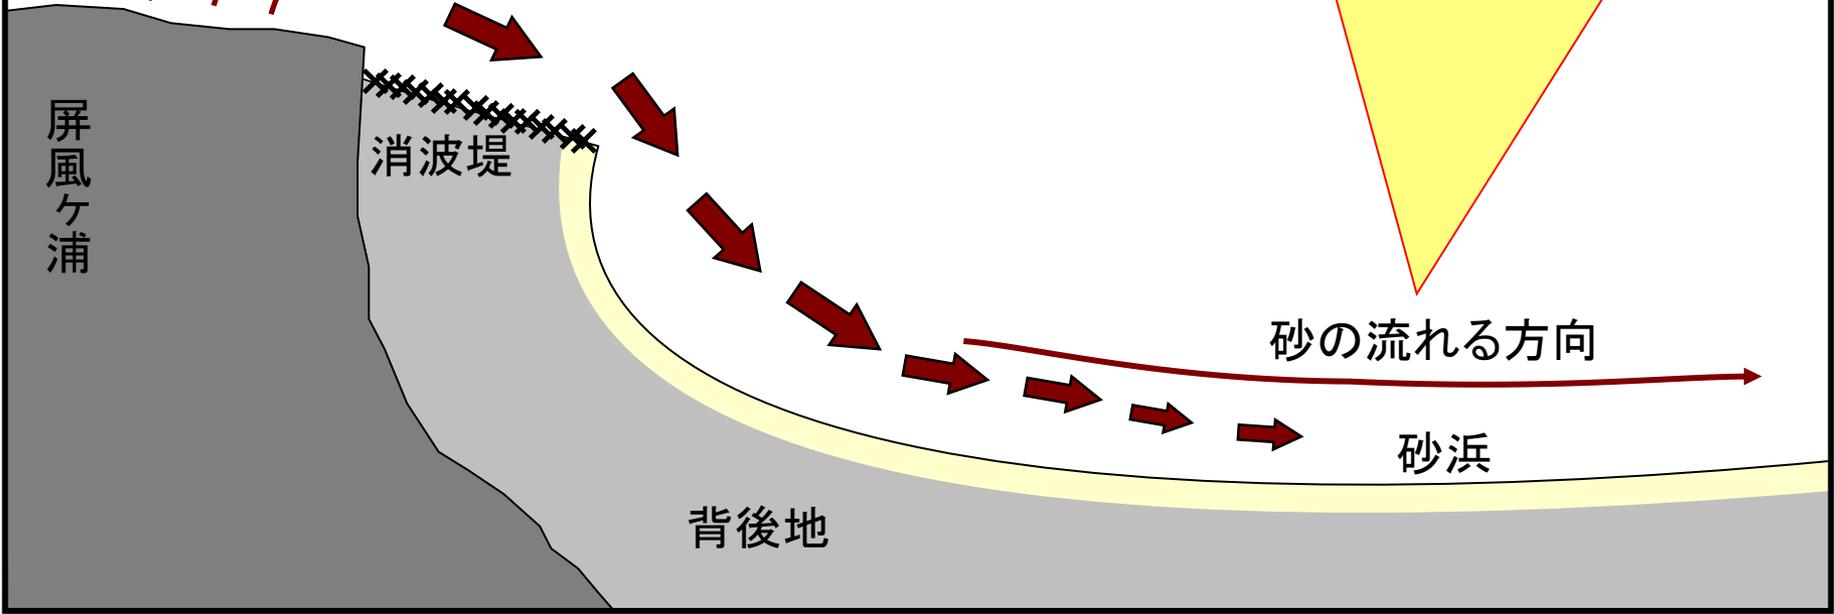
1974年以前(消波堤・漁港建設前)

屏風ヶ浦から土砂供給

屏風ヶ浦から供給された土砂が南西方向へ流れ、砂浜を形成。
