平成 29 年度

匝瑳市堀川浜簡易調査報告書

千葉県レクリエーション都市開発株式会社

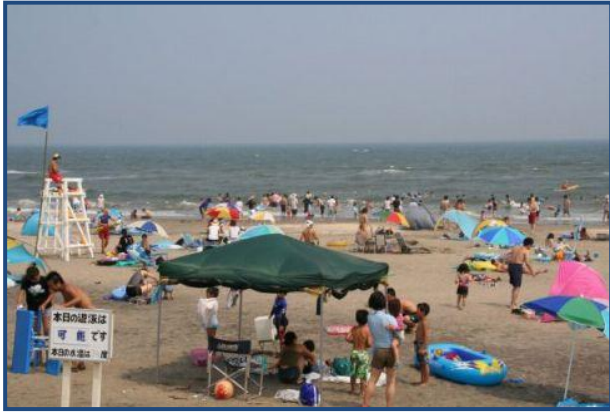
写真-1

千葉県匝瑳市にある堀川浜海水浴場（図-1）は、市内唯一の海水浴場であり、平成 21 年度の閉鎖以前は夏期海水浴場開設期間中、延べ 3,000 人程度の海水浴客が訪れていた（写真 1）。またサーフィンに適した波があることから、首都圏を中心に年間を通して多くのサーファーが訪れている。<sup>1)</sup>

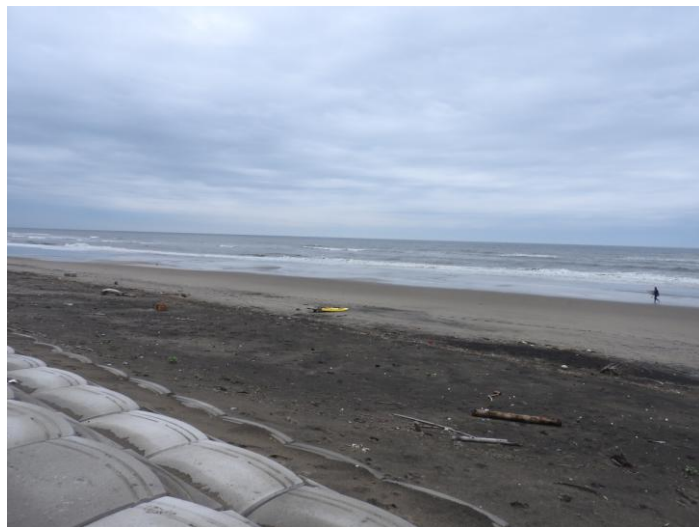
写真11 堀川浜全景③（防潮堤から撮影）
