平成 27 年度匝瑳市堀川浜海水浴場調査

千葉県レクリエーション都市開発株式会社

1. 堀川浜海水浴場調査目的

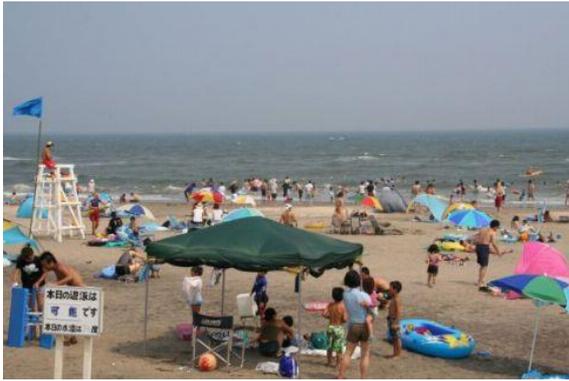
写真-1

千葉県匝瑳市にある堀川浜海水浴場（図-1）は、市内唯一の海水浴場であり、平成 21 年度の閉鎖以前は夏季時期に、延べ **3,000 人程度**の海水浴客が訪れていた（写真 1）。またサーフィンに適した波があることから、首都圏を中心に年間を通して多くのサーファーが訪れている。
