平成 28 年度

匝瑳市堀川浜簡易調査報告書

千葉県レクリエーション都市開発株式会社

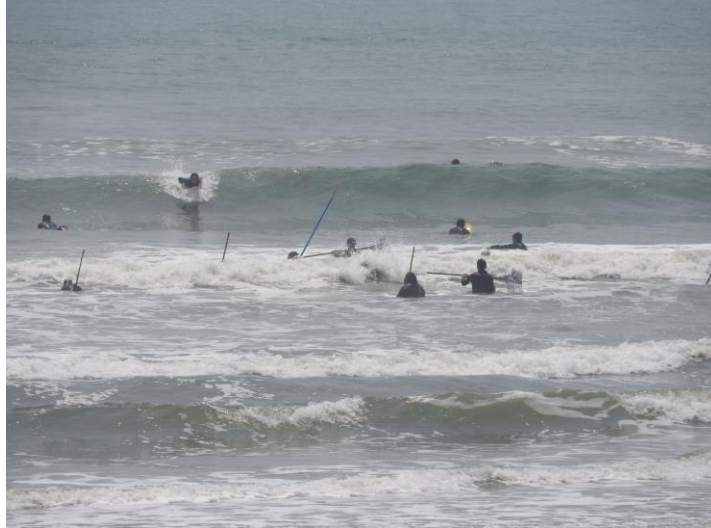
1 回目調査時は大潮干潮に伴い、蛤漁の漁師、サーファーで海が賑わっていた。(写真 1) 駐車場正面から海方向を見ると、例年同様 1.5m 程度の浜崖が形成されていた。(写真 2) 以前の海水浴場設定区域(浜側)を示す 2 本の棒杭の横幅は 75m、棒杭から汀線までの距離(砂浜の奥行き)は 57m であった。砂浜の傾斜は 20m 程度汀線方向に進むと 0.5~0.6m 程度落ち込んでいた。(写真 3)

写真 1 調査当日の堀川浜の様子

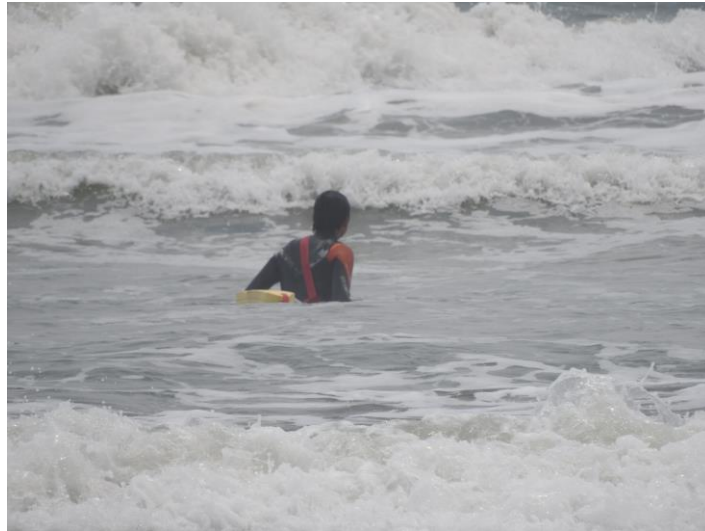
写真9 エリア2

遊泳区域跡地南端(横芝側)の排水溝は、海水浴場としての景観を損ねる要素であり、水質への影響も懸念される。エリア 2 では急深の地形が形成されており、汀線から 5m 程度進むと海底に大きな段差(水深 1.5m 程度)があり、調査員(身長 180cm)の胸程度の深さとなっていた。またエリア 3 では海底形状に凹凸が多かった。例年みられる海底の岩(直径 20cm 程度)の露出はすべてのエリアで今回見られなかった。

干潮時エリア 1 では大きな流れは発生していなかった。エリア 2 では突堤方向に向かう横向きの潮流、サイドカレント(流速 1m/秒)が発生しており、突堤根元付近から突堤先端方向に向かう永久型の離岸流(流速 1.5m 程度)も発生していた。エリア 3 においてもエリア 2 同様、突堤方向に向かうサイドカレントから突堤先端方向への離岸流が発生していた。特にエリア 3 は海底地形の影響もありエリア 2 と比較し複雑な潮流が発生していた。

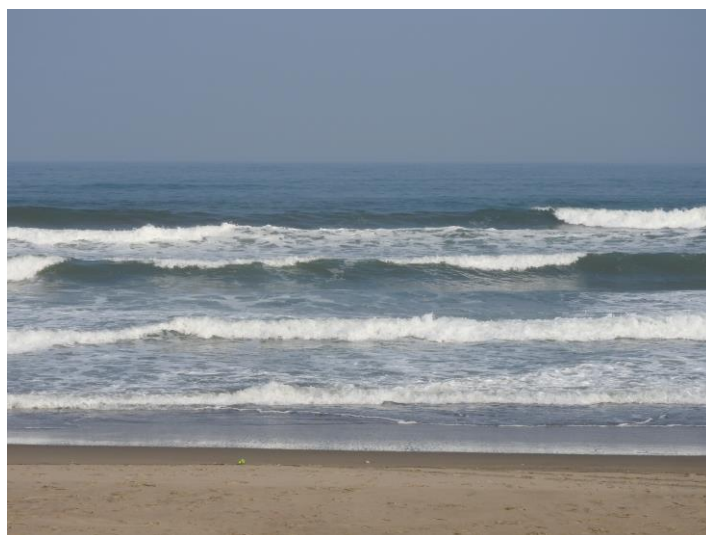
写真 13

大潮満潮に向かい棒杭から汀線までの距離は 37m と 1 回目調査時から 20m 砂浜が狭くなっていた。海水浴場として遊泳者が休憩をとるスペースとしては若干狭い印象をうけた。大潮満潮に向かい潮位も 1m 程増していた。

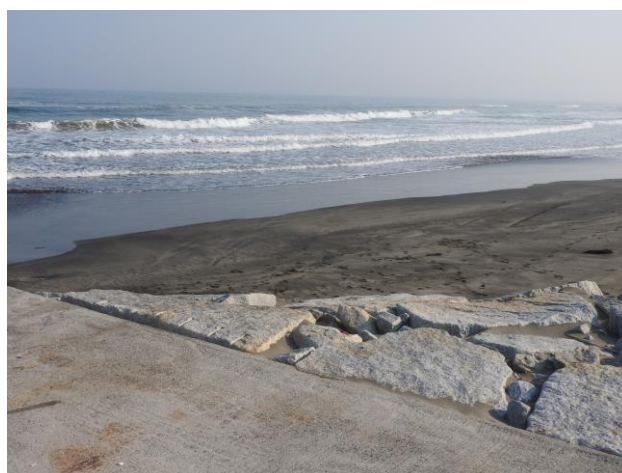
写真 19 エリア 3

エリア 3 は沿岸流、離岸流ともに強く、海の状況も悪化していた為、安全面を考慮し目視のみとした。浜崖が発生しており高波浪時には砂浜は消失することが予測できる。
