平成30年度  
匝瑳市堀川浜簡易調査報告書

千葉県レクリエーション都市開発株式会社

## 1 調査目的

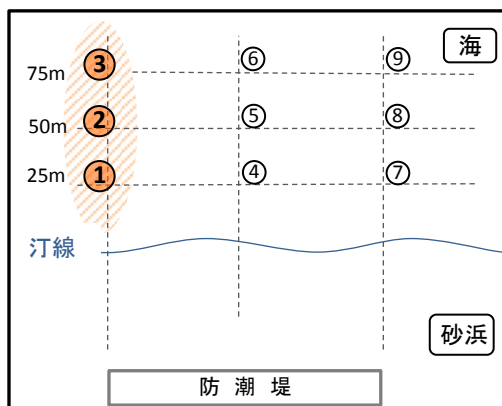
海水浴場跡地左端(銚子側)の汀線から25m地点では、水深が80cm、波打ち際からすぐ子供の足が付かない水深となっていた。また地点①ですでに銚子方面への強い潮の流れが発生していた。(画像4)海底は凹凸が多く、遊泳者がすぐに足をとられる地形となっていた。汀線から50m地点では、再び水深が浅くなり、30cm程度、砂が溜まり浅く硬い海底が形成されていた。汀線から75mの地点③では水深が90cmから1.0m程度であったが、時折、頭上を越える波(波高2.0以上)が押し寄せていた。

画像4 地点①水深80cm程度。銚子方面への強めの流れあり。海底は凸凹。

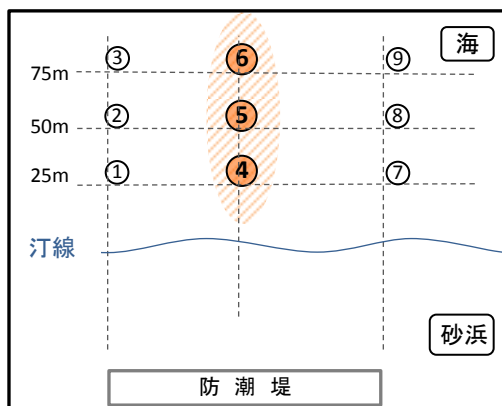
画像7 地点④水深20cm程度。
