平成 25 年度
匝瑳市堀川浜における海底および海象簡易調査
報告書

千葉県レクリエーション都市開発株式会社

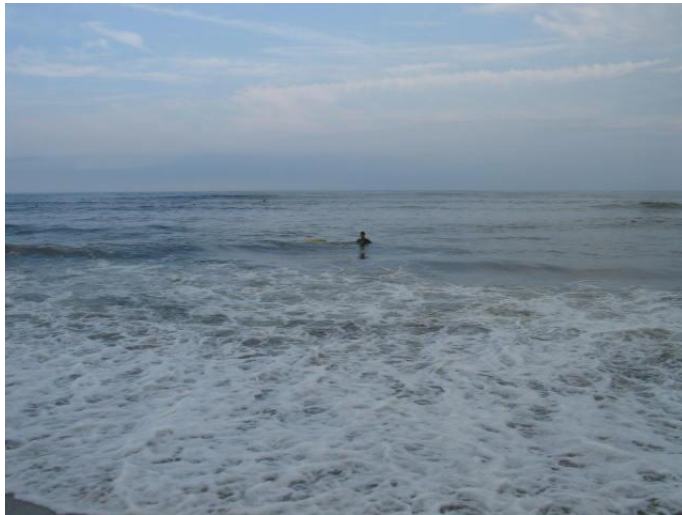
画像 9 ポイント③

大潮満潮時間帯に近づいていたため、干潮時より水嵩が 120cm ほど増しており、干潮時に露出していた傾斜の部分がほぼ水で埋まっていた。したがって波打ち際から数 m 歩いただけでも水深が 120~150cm ほどあり、海底勾配が急な「ドン深」と呼ばれる地形が形成されていた。波の大きさは 200cm 程度、干潮時より、水嵩が多いため、パワーのある「巻きなみ」とよばれるやや危険な波質となっていた。また養浜区域も、堤防付近への流れがはっきりと発生しており（約 2m/s）、堤防沿いに沖合への強い潮の流れ（離岸流）が発生していた。

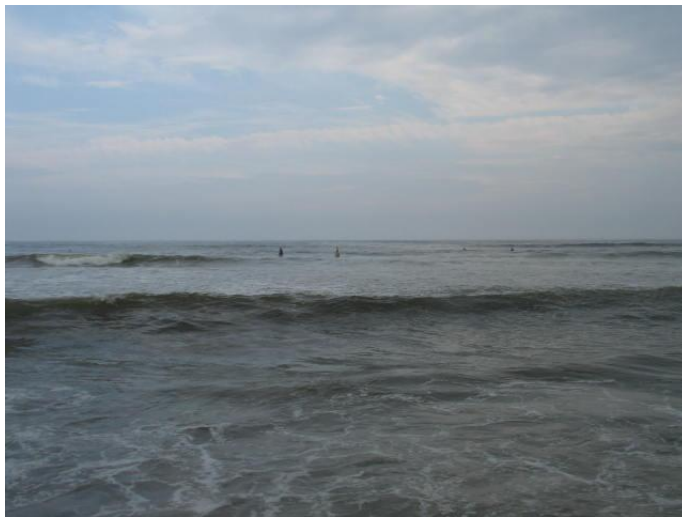
画像 10 ポイント④

海水浴場跡地はドン深の地形が、養浜区域は堤防に向かう横の流れが堤防際では沖に向かう強い潮の流れが形成されており、子供の遊泳には危険を伴うと思われる。
