# 令和元年度 匝瑳市堀川浜簡易調査報告書

本調査は、平成 21 年度、海岸侵食の進行により開設途中で海水浴場を閉鎖した事態を踏まえ、今年度海水浴場の開設の可否を判断するための基礎資料を作成する為、海況・地形などの自然条件を簡易的に調査するものである。

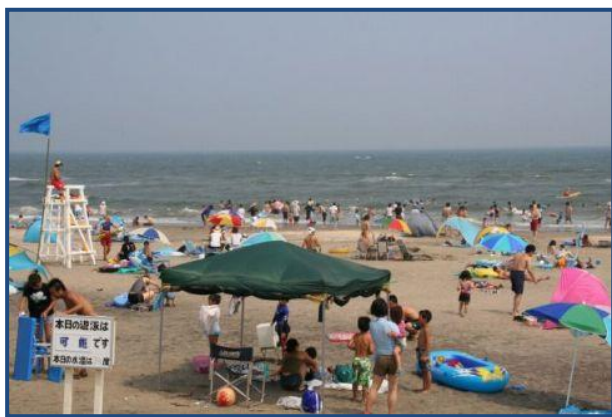
写真-1

千葉県匝瑳市にある堀川浜海水浴場（図-1）は、市内唯一の海水浴場であり、平成 21 年度の閉鎖以前は夏期海水浴場開設期間中、延べ 3,000 人程度の海水浴客が訪れていた（写真 1）。またサーフィンに適した波があることから、首都圏を中心に年間を通して多くのサーファーが訪れている。<sup>1)</sup>
