令和 5 年度

匝瑳市堀川浜簡易調査報告書

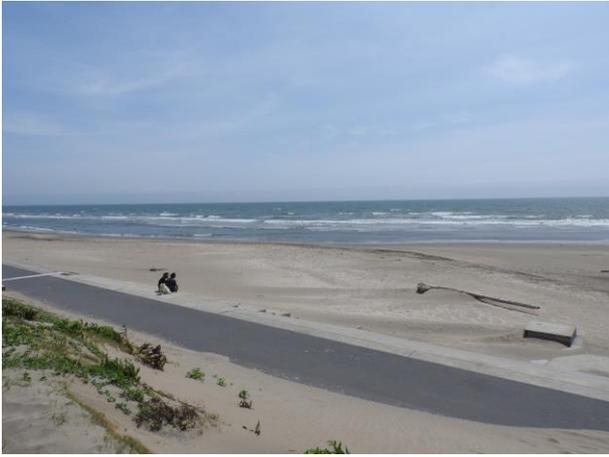
写真 27 堀川浜全景

- 1 当日の天候は晴れ、波は比較的穏やかであった。(写真 27)
- 2 今回も前回調査時と同様に、排水口から生活排水が、海水浴場予定エリアに流入していた。また排水口付近の砂は削られ、2m 程度の浜崖が形成されていた。(写真 28、29)
- 3 大潮干潮時の調査であり、海底の地形が露出していた。(写真 30、31)

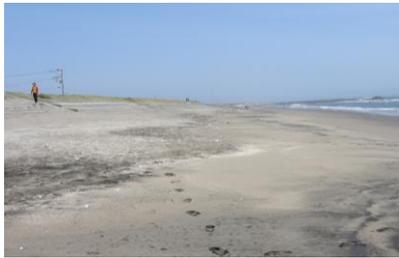
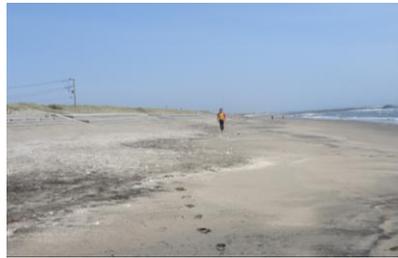
写真 33、34、35 砂浜の傾斜の状況

- 4 砂浜は広く(基点から汀線まで 37m、前回調査時プラス 15m)、遊泳客が休憩する十分なスペースがあった。(写真 32)
- 5 砂浜の勾配が 1/10 程度あり、急な勾配であることが分かる。(写真 33、34、35)
- 6 海水浴場予定エリア中央付近の砂浜にも 0.6m 程度の浜崖と砂浜の急こう配が見られた。(写真 36)

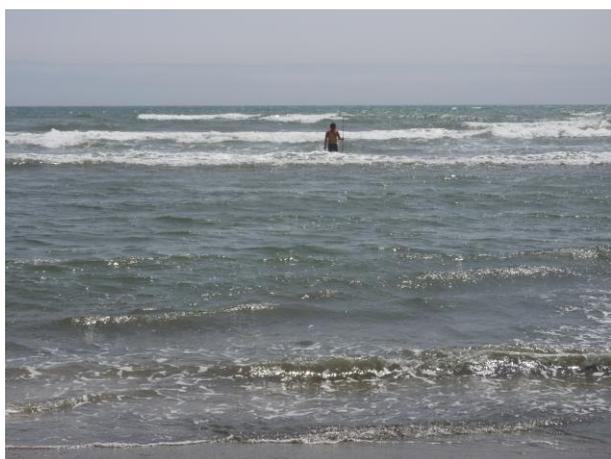
写真 43 地点③北側 75m 付近の状況

- 10 地点②から地点③方向へ向かう途中には、サンドバンクと呼ばれる砂の堆積により、水深が急に浅くなり、0.4m 程度であった。(写真 42)
- 11 地点③も浅瀬が続き、水深は 0.6~0.8m 程度で流れは、0.5m 程度と比較的緩やかであった。(写真 43)
- 12 地点④正面の砂浜の状況も広く、干潮時には遊泳客が休憩できるスペースが確保されていた。汀線から 25m 付近で水深が、0.8~1.0m と深く、周辺の水深も 1.2~1.5m と更に深くなっていた。海底の状況も凹凸があり、随所に深みが形成されていた。(写真 45、46)

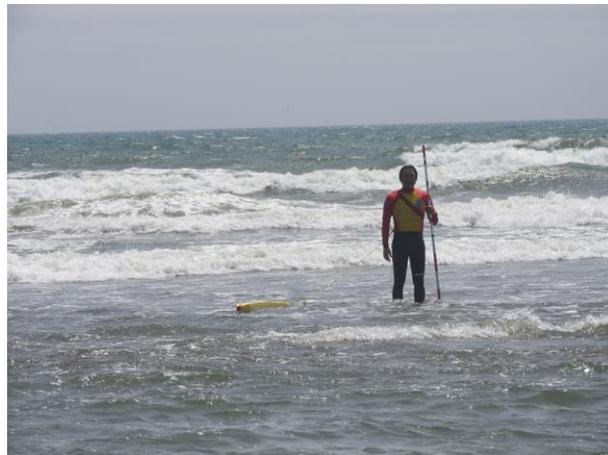
写真 47 地点⑤中央 50m付近の状況

- 13 地点⑤ではサンドバンクにより水深が 0.2m と浅く、流れも 0.3m/s と弱かった。(写真 47) また地点⑥に移動する途中にはガターがあり、一度水深が 1.0m 程度と深くなり、地点⑥の水深は 0.5m 程度と浅かった。(写真 48、49)
- 14 地点⑦正面の砂浜のスペースは広く、地点⑦の水深は 0.1m と浅かった。(写真 50)

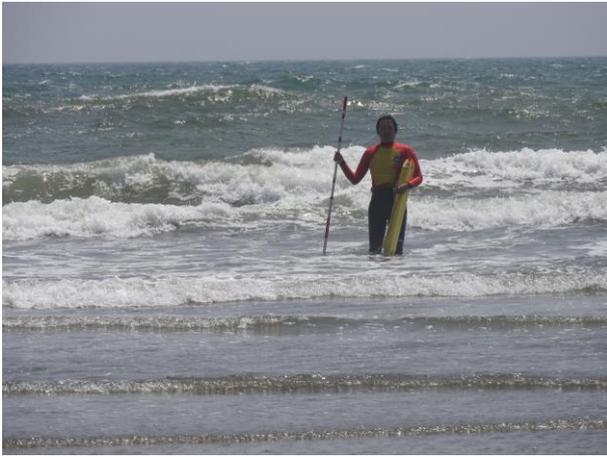
写真 51 地点⑧50m付近の状況

- 15 地点⑧も水深は浅く 0.4m 程度であり、地点⑨も水深 0.6~0.8m と浅く、海底地形は安定しており、波質も比較的安全と呼ばれる崩れ波であった。(写真 51、52)
- 16 干潮時、汀線付近には前回調査時に海底であった地形が露出しており、インショアホールと呼ばれる深みが形成されていた。(写真 53、54)

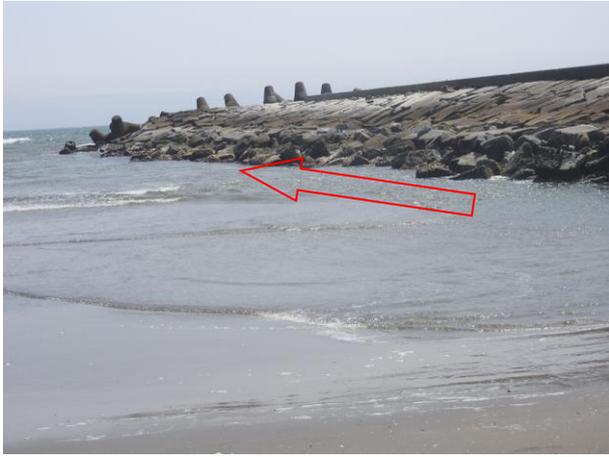
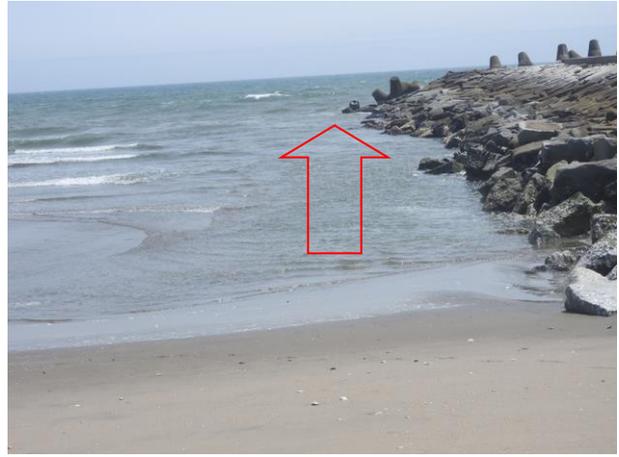
- 17 海水浴場予定区域外の南側にある、ヘッドランド両端には、前回と同様に永久型の離岸流が形成されていた。流れははっきりと視認できるものの、大潮干潮時であるため、前回調査時と比較し流れは若干緩やかであった。(写真 55、56)
- 18 調査当日の砂浜の状態は全体的に広く、護岸は整備されていた。(写真 61、62)

写真 57、58 ヘッドランド北側離岸流の状況

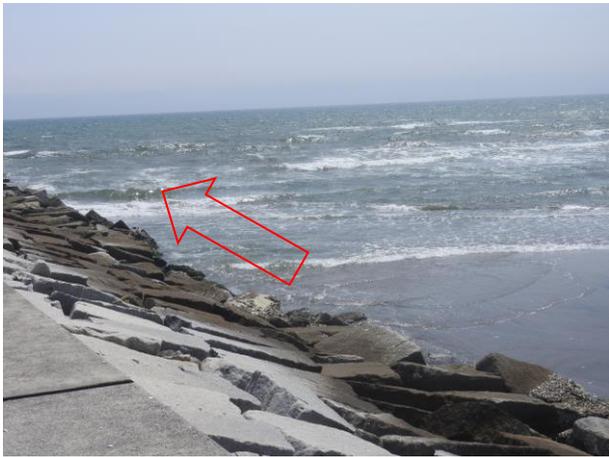
写真 59 ヘッドランド南側の離岸流の状況
